**Katrin Joos Reimer**  
**Dr. sc. nat. Biologin**  
Schönenbachstr. 45  
CH-4153 Reinach  
Tel 061-7130817  
k.joos@bluewin.ch  
www.baumgutachten.ch

## **Rilevamento dello stato degli ippocastani lungo il Viale Castagnola, Lugano**

Reinach, 2 aprile 2014

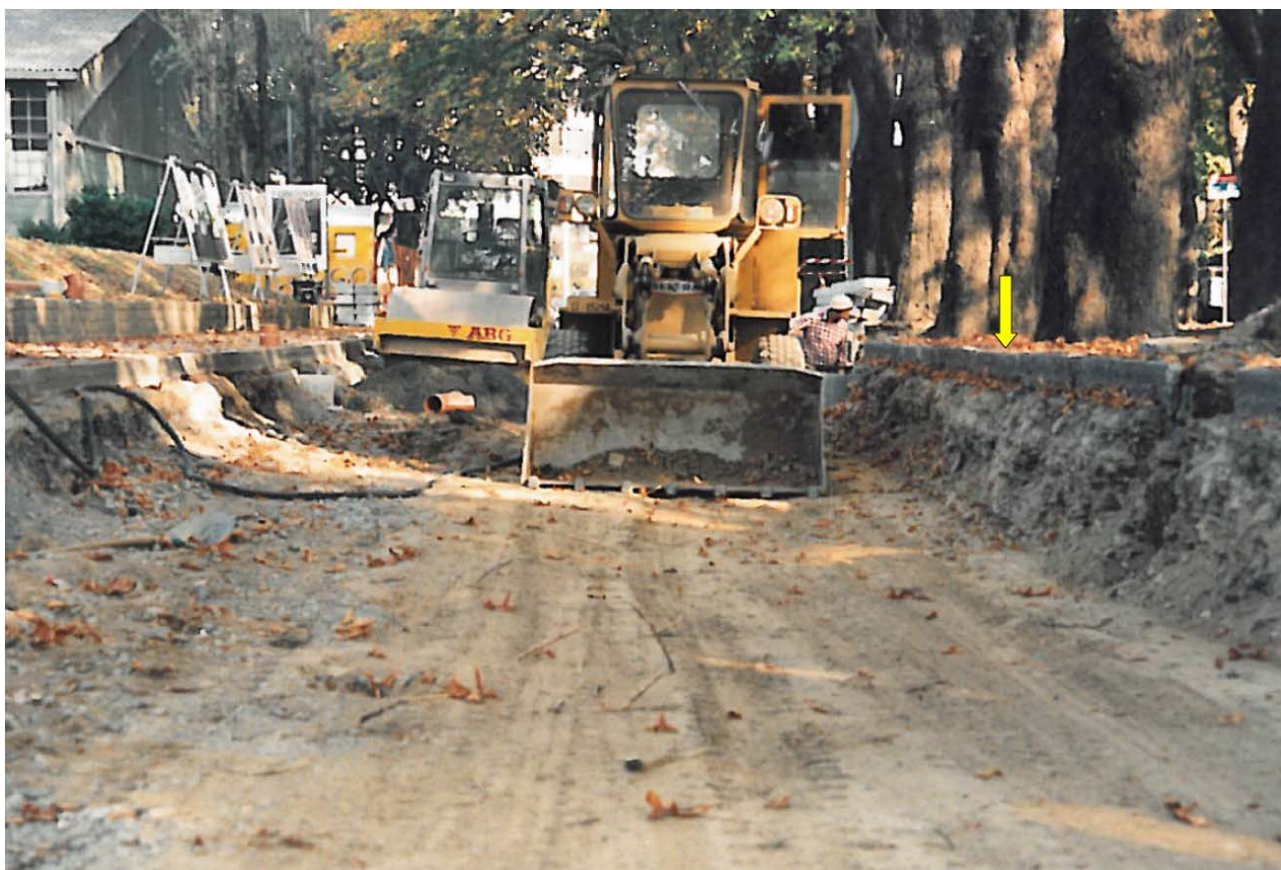
*Foto 2: Immagine della Sezione del Verde Pubblico, Lugano, 1989: Scavo sulla corsia a nord. Il vecchio bordo dello spartitraffico e il suo livello corrispondono con la situazione odierna.*

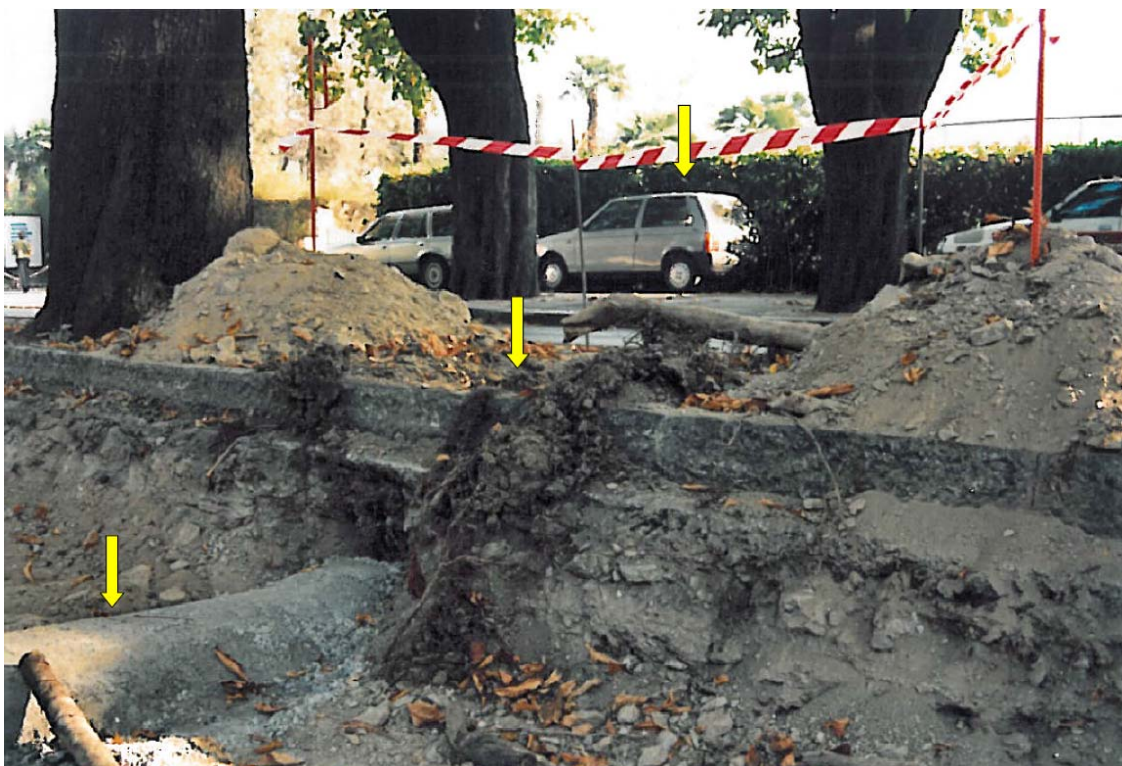
Foto 3: Immagine della Sezione del Verde Pubblico, Lugano, 1989: Scavo sulla corsia a nord e creazione di trincee passanti attraverso lo spartitraffico. Probabilmente la condotta visibile esisteva già quando è stata realizzata la corsia a nord. Evidentemente il largo marciapiede sotto la fila di alberi a sud serviva, almeno a tratti, da posteggio.

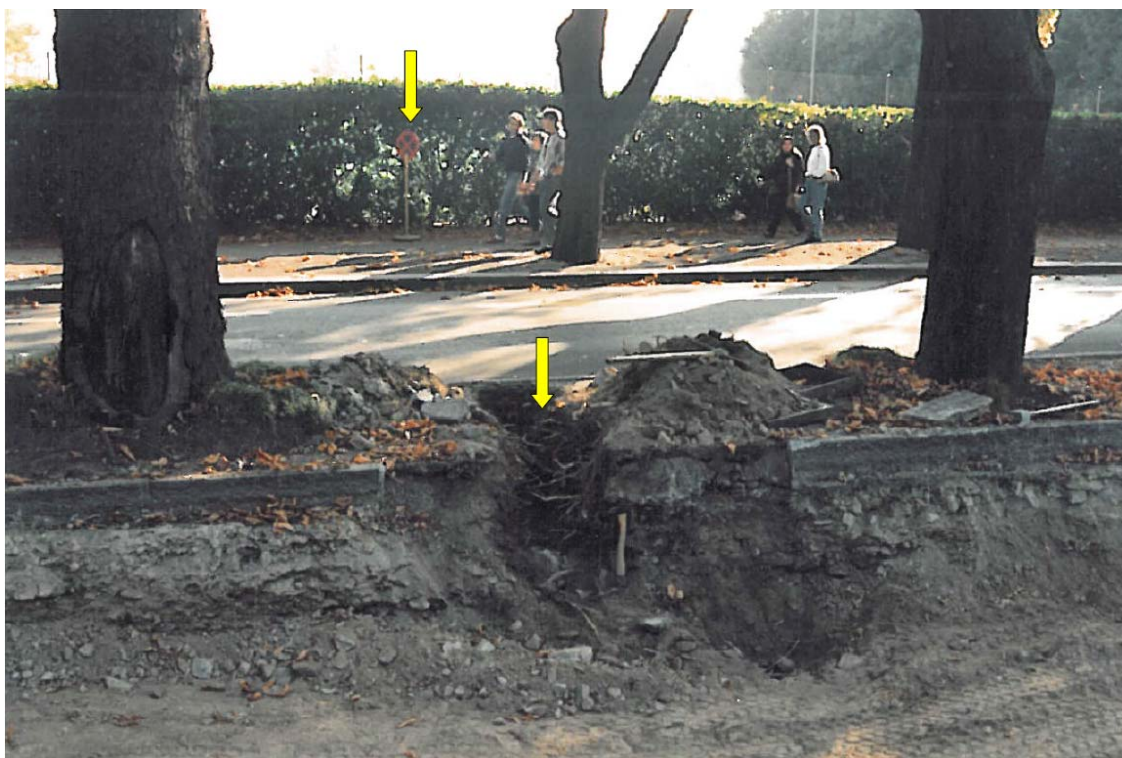
Foto 4: Immagine della Sezione del Verde Pubblico, Lugano, 1989: Creazione di trincee nello spartitraffico con la presenza di radici medie e fini danneggiate, ma senza radici grosse. Il cartello mobile di "divieto si sosta" posizionato sul marciapiede sotto la fila di alberi a sud indica l'uso abituale come posteggio.

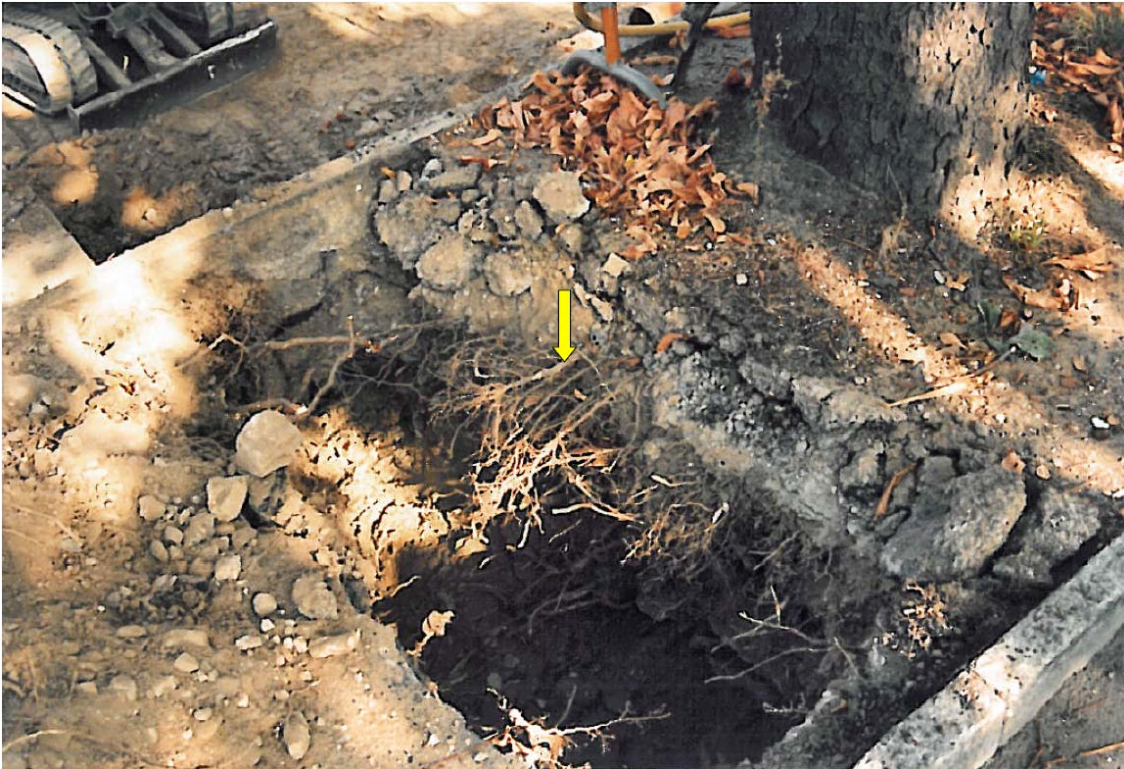
Foto 5: Immagine della Sezione del Verde Pubblico, Lugano, 1989: Trincea nello spartitraffico. Anche se a distanza di solo ca. 1m dal tronco, non sono visibili delle radici grosse!

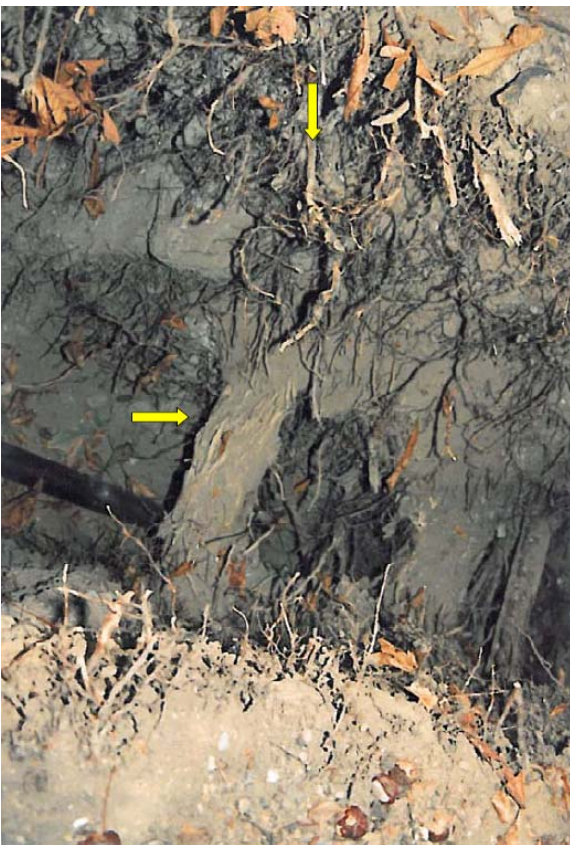
Foto 6: Immagine della Sezione del Verde Pubblico, Lugano, 1989: Radici fini e medie tranciate per l'esecuzione della trincea.

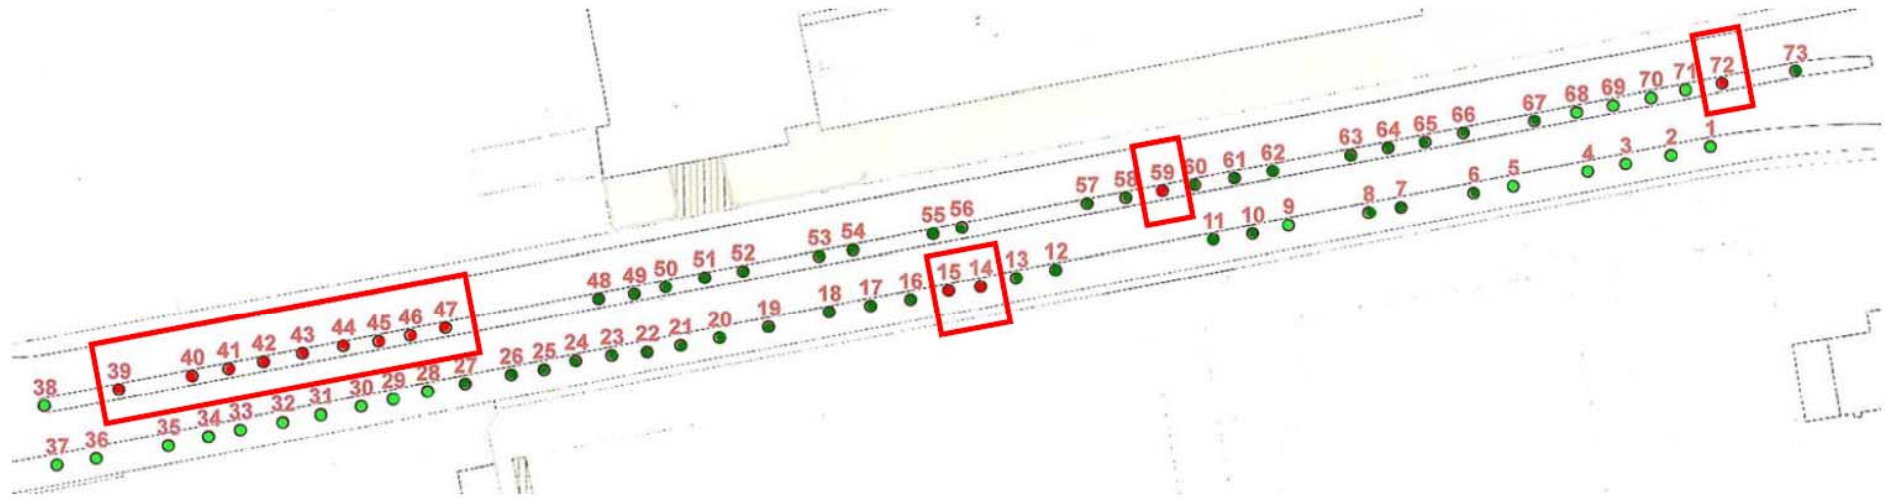
Situationplan Rosskastanien-Allee, Viale Castagnola

<i>Albero no.</i>	<i>Osservazioni</i>
14	vitalità molto debole; i difetti nella chioma richiedono un taglio della chioma che l'albero non sopravvivrà
15	vitalità debole; i difetti nella chioma richiedono un taglio della chioma che l'albero non sopravvivrà
39	vitalità debole; rischio di rottura acuto a causa delle esigue dimensioni della restante parete legnosa alla base del tronco
40	vitalità molto debole; rischio di rottura elevato nella biforcazione, messa in luce rischiosa
41	vitalità debole; messa in luce rischiosa
42	vitalità conforme all'età; rischio di rottura elevato, messa in luce rischiosa
43	vitalità conforme all'età; messa in luce rischiosa
44	vitalità conforme all'età; messa in luce rischiosa
45	vitalità conforme all'età; rischio di rottura elevato alla base del tronco, messa in luce rischiosa
46	vitalità conforme all'età; messa in luce rischiosa
47	vitalità conforme all'età; messa in luce rischiosa

59	vitalità molto debole; rischio di rottura acuto alla base del tronco
72	vitalità molto debole; rischio di rottura acuto

*Piano di dettaglio: Viale Castagnola con indicazione degli alberi giovani, degli alberi adulti rimanenti e dei tagli necessari.*

Gli alberi indicati qui di seguito devono essere abbattuti. La previsione del taglio è dettata dallo stato di salute dell'albero più critico (no. 39), che deve essere tagliato immediatamente. Non si consiglia un procedimento a tappe, per evitare esposizioni inopportune.
