Piano comunale dei percorsi pedonali

Schede di intervento

Documento N. **2789.20.003** Ind. **B**

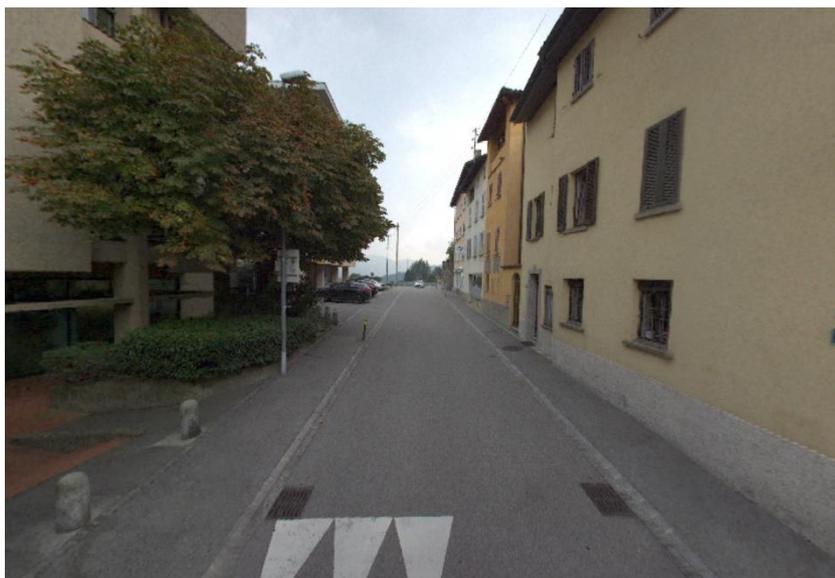
Codice PCPP002

Breganzona – accesso al nucleo

Elevati flussi pedonali connessi con le attività del nucleo (commerci / servizi) e del quartiere in generale. Via Leoni costituisce una cesura, in particolare negli orari di punta dove il traffico di attraversamento risulta più elevato.

Interventi puntuali di riorganizzazione della sosta per risolvere le criticità connesse con i movimenti di entrata / uscita dagli stalli in relazione ai pedoni in transito. Tema specifico da approfondire all'interno del masterplan previsto per Breganzona (zona piazza Chiattono e attestazione bus).

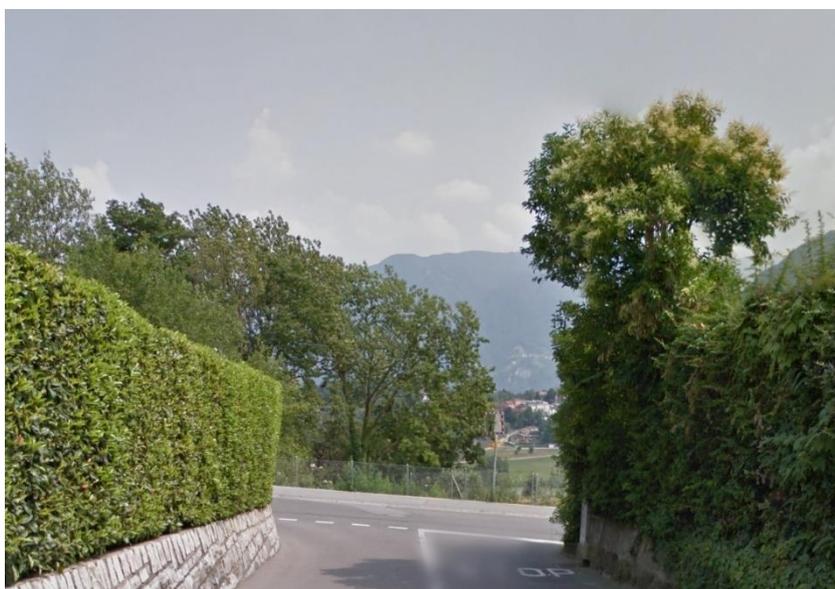
Codice PCPP003

Innesto di via dei Panora

Punto di attraversamento non demarcato molto utilizzato per i collegamenti pedonali in direzione del nucleo. Condizioni di visibilità molto ridotte, in ragione dei muri di cinta e delle siepi presenti. Spazi pedonali per l'attesa in sicurezza assenti.

Valutare la possibilità di realizzare un'intersezione rialzata. Fasce in rosa porfido in corrispondenza dei punti di attesa per l'attraversamento ad uso dei pedoni.

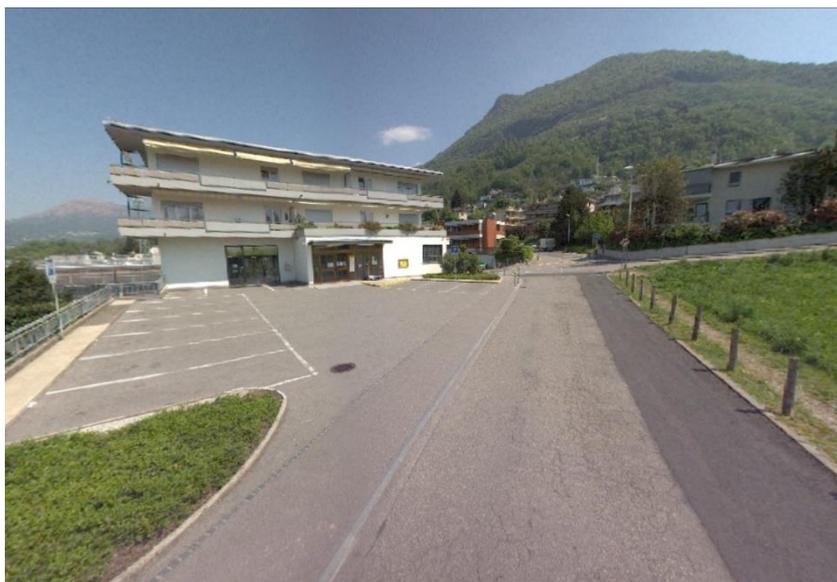
Codice PCPP004

Interferenze manovre zona Posta Pregassona

Il marciapiede esistente vede un intenso flusso pedonale connesso principalmente con le attività della Posta. La posizione dei posteggi a spina, in particolare quelli a ridosso del campo stradale, comportano manovre di uscita dagli stalli in retromarcia. Limiti di visibilità in particolare per il passaggio dei bambini.

Demarcazione orizzontale rosa porfido per messa in evidenza dell'itinerario pedonale.

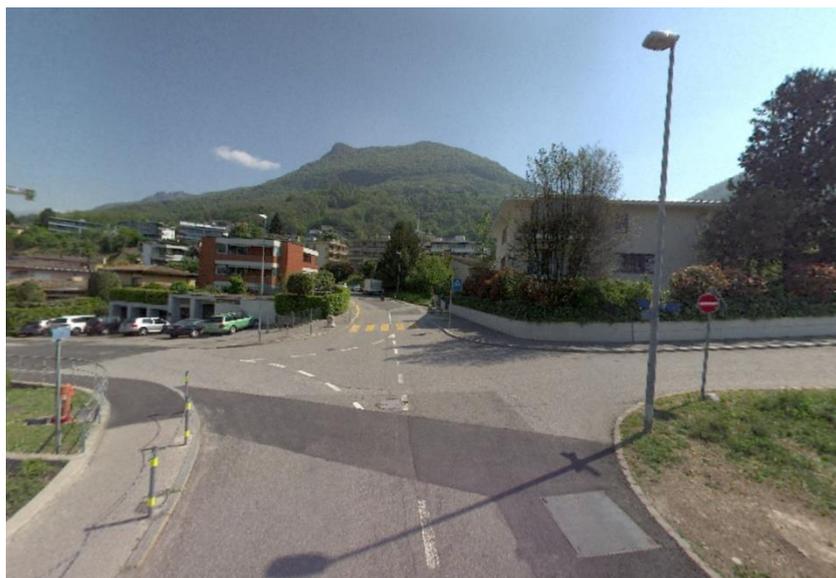
Codice PCPP006

Intersezione via alla Bozzoreda / via Loco

Intersezione pericolosa per gli attraversamenti pedonali e ciclabili, in relazione alle dimensioni molto ampie e all'assenza di demarcazioni su tutti i rami. La regolamentazione con dare precedenza da dx, corretta per il contesto nella quale è inserita, sconta però velocità di transito eccessive in presenza di poco traffico.

Restringimento ottico dell'intersezione mediante segnaletica orizzontale. Ev. posa di paletti dissuasori in corrispondenza dei punti di attesa e attraversamento dei pedoni.

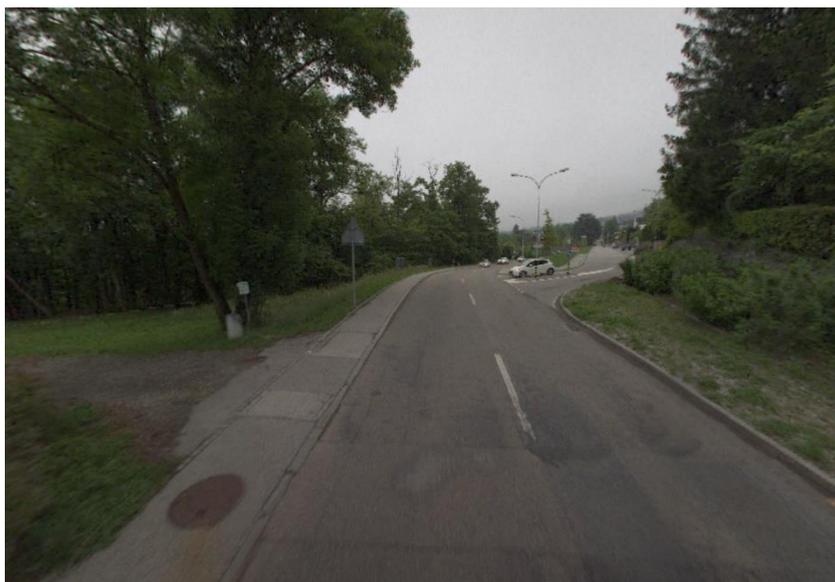
Codice PCPP008

Continuità asse ciclo pedonale Cadro

Gli itinerari di collegamento con l'asse ciclo pedonale e il centro di Cadro sono interrotti dall'attraversamento della strada cantonale. Il tratto in discesa (velocità più elevate) e la prossimità dell'intersezione costituiscono elementi di peggioramento della situazione.

La criticità risulta già superata dai progetti in corso. Il percorso ciclopeditonale cantonale proseguirà fino alla fermata del bus dove è già presente un attraversamento in due fasi.

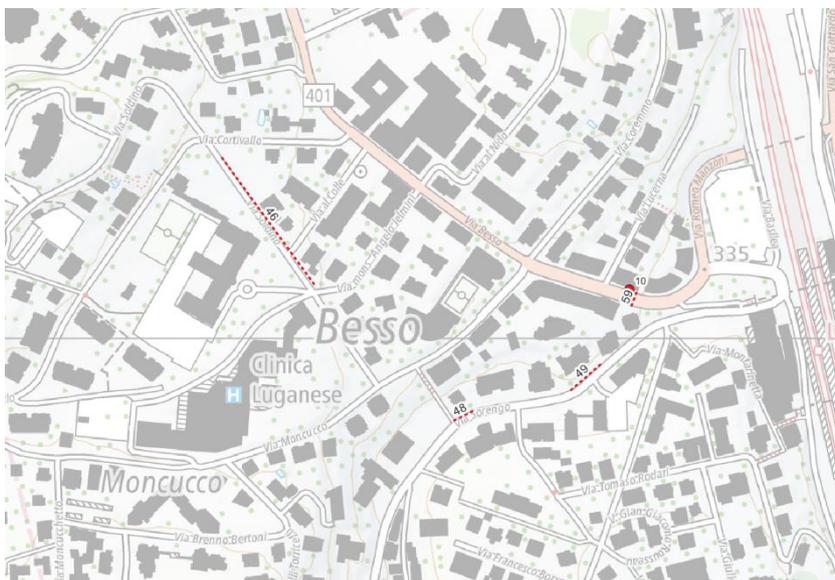
Codice PCPP010

Fermata bus Besso

La fermata del bus del Piazzale di Besso (lato Hotel Besso) presenta una larghezza del marciapiede non idonea ad accogliere tutte le persone in attesa del bus, generando problemi di sicurezza. Anche l'andamento in curva della strada contribuisce ad un peggioramento generale delle condizioni.

Non si prevede l'adeguamento della fermata alla LDis. La situazione sarà da verificare dopo la messa in funzione del nuovo nodo intermodale del Piazzale di Besso, che verosimilmente comporterà degli spostamenti di utenza.

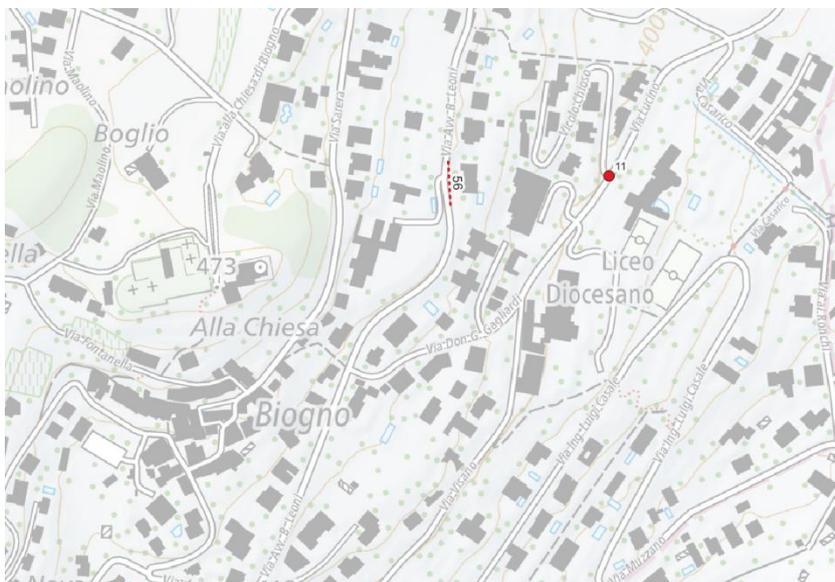
Codice PCPP011

Innesto vicolo Chioso

Scendendo da Vicolo Chioso, l'attraversamento della via Lucino per raggiungere il marciapiede dall'altra parte della strada presenta delle criticità, connesse principalmente con le condizioni di visibilità. L'attraversamento risulta non demarcato. Da migliorare anche le condizioni di transito per i pedoni sul Vicolo Chioso stesso.

Valutare la possibilità di realizzare un'intersezione rialzata. Fasce in rosa porfido in corrispondenza dei punti di attesa per l'attraversamento ad uso dei pedoni.

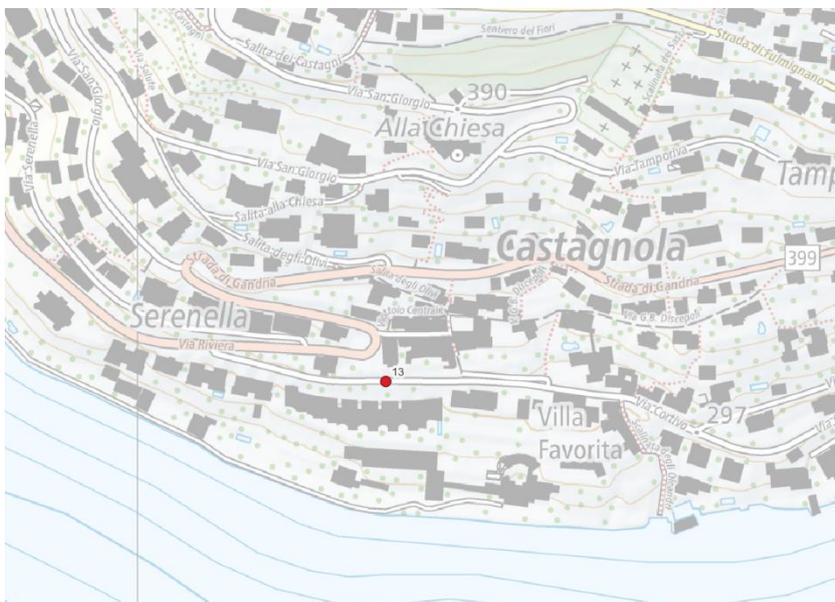
| Codice | PCPP013 |

Calibro stradale via Cortivo

Il calibro stradale troppo stretto non consente la creazione di un marciapiede. La presenza dei posteggi a lato strada riduce ulteriormente lo spazio a disposizione dei pedoni che si trovano a transitare lungo quell'asse.

Valutazioni da approfondire. Ev. eliminazione di alcuni stalli per creazione aree di scambio pedoni-autovetture ravvicinate.

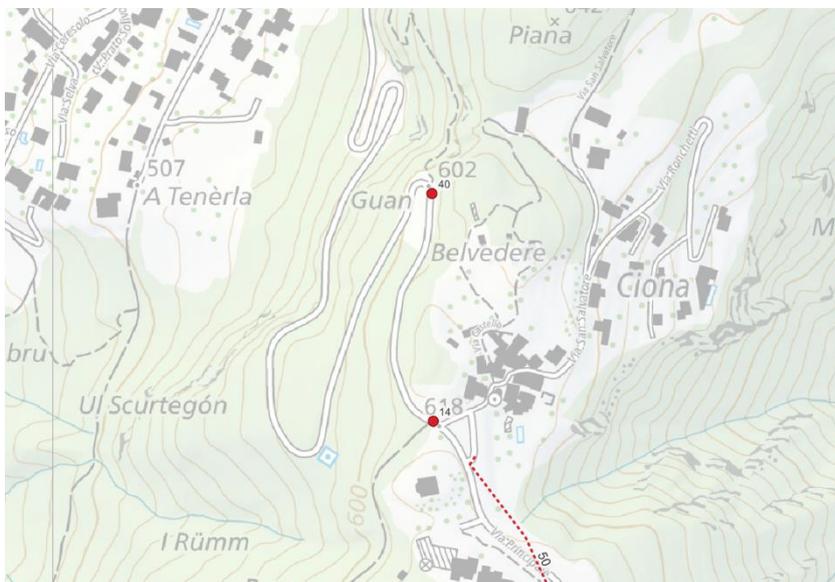
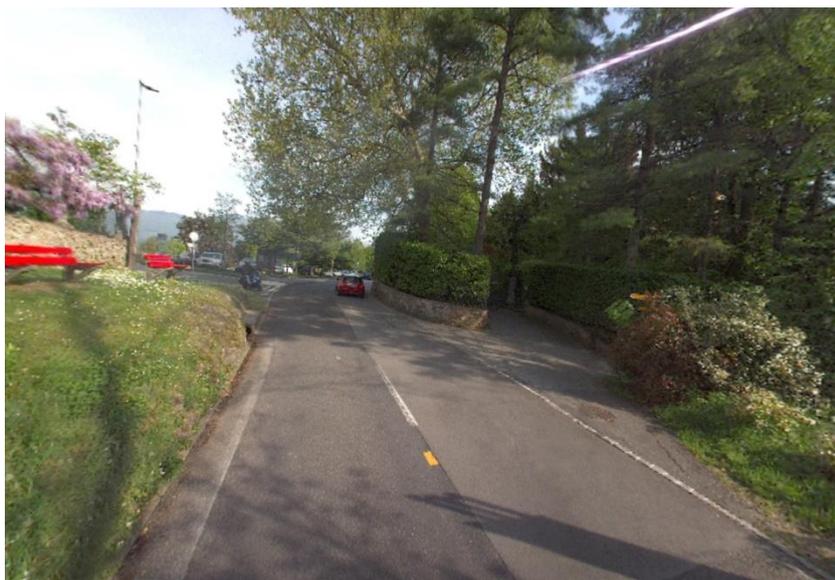
Codice PCPP014

Continuità itinerario piazza di Ciona

Interruzione del collegamento tra il parcheggio/sentiero San Salvatore e l'imbocco del sentiero che arriva a Carona, in corrispondenza dell'attraversamento stradale. Condizioni di visibilità in parte limitate dalla vegetazione e dai muri presenti.

Miglioramento segnaletica verticale per messa in evidenza del collegamento. Verificare possibilità di ridurre vegetazione a miglioramento delle condizioni di visibilità.

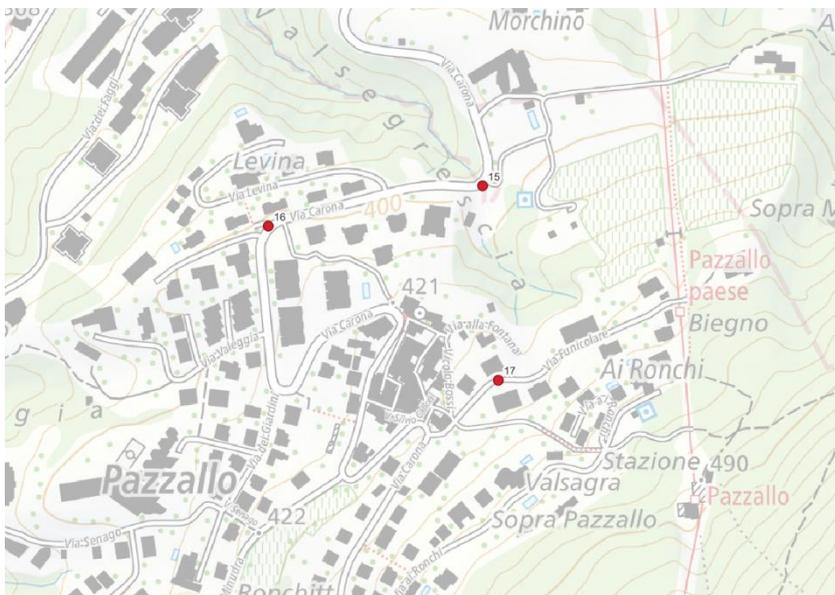
Codice PCPP015

Attraversamento fermata bus Pazzallo

Dopo la fermata del bus a scendere non vi è marciapiede sulla destra e dunque è necessario attraversare la strada in curva. L'andamento della strada in discesa e la traiettoria della strada non garantiscono adeguate condizioni di sicurezza per l'attraversamento.

Interventi di segnaletica e arredo per l'individuazione di spazi definiti ad uso dei pedoni e utenti bus sullo slargo. Valutazione punto di attraversamento più idoneo e verifica possibilità di isole spartitraffico per passaggio in due tempi.

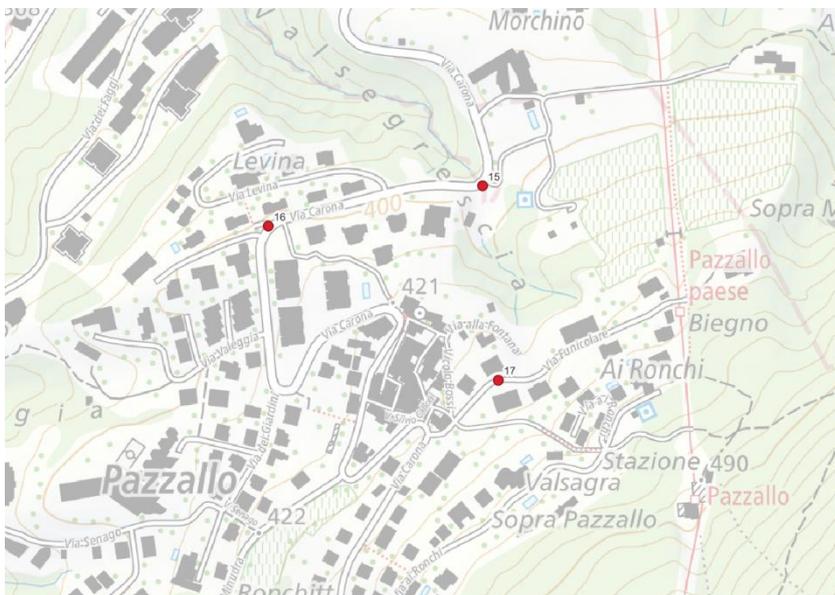
Codice PCPP016

Percezione di sicurezza via Carona

Nonostante la strada sia dotata di marciiedi da entrambi i lati, la percezione di sicurezza soggettiva è molto bassa, legata all'andamento in curva e in discesa della strada e alle velocità di transito sostenute. Anche la bordura bassa, posizionata per garantire gli accessi, inficia il senso di sicurezza.

Rialzo marciapiede lato esterno della curva. Messa in evidenza mediante paletti nel tratto più esposto.

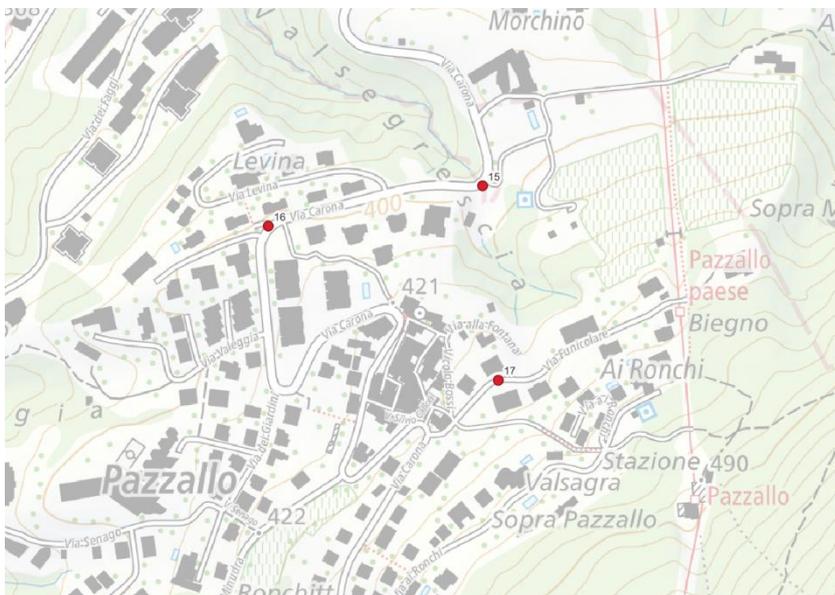
Codice PCPP017

Visibilità via Funicolare

Spesso su questa strada le macchine salgono velocemente (nonostante sia una strada privata) e vi è un punto cieco in cui è difficile percepire le persone che giungono a piedi sul campo stradale.

Demarcazione di una fascia pedonale.
Ev. realizzazione dosso per rallentamento auto in transito (dopo verifica delle dinamiche).

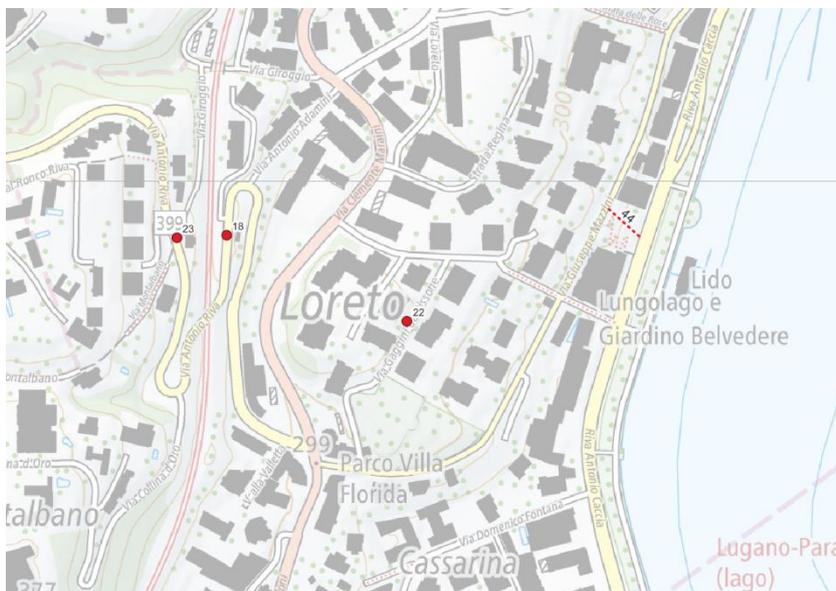
Codice PCPP018

Attraversamenti via Antonio Riva

Il marciapiede si alterna da un lato all'altro della strada. Il punto di attraversamento non è demarcato per mancanza della massa critica di pedoni che lo utilizza..

Attraversamento rialzato non demarcato di collegamento tra i due marciapiedi.

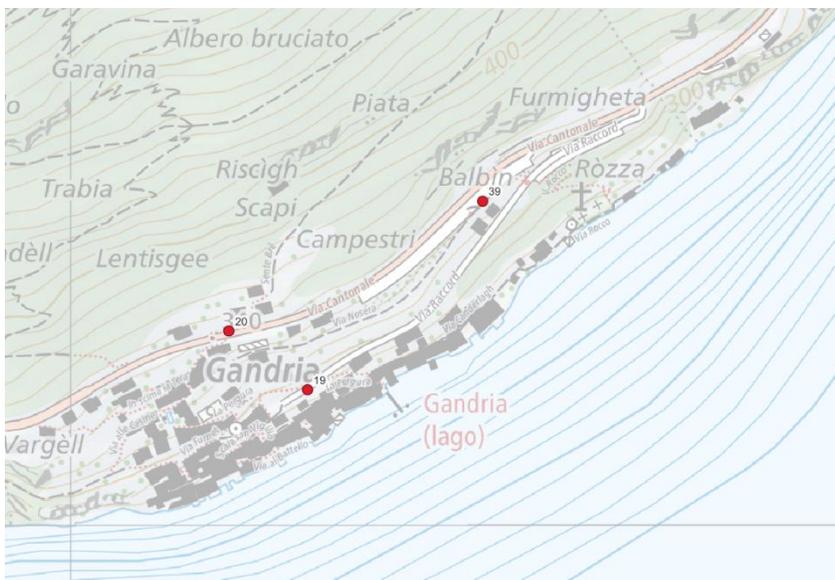
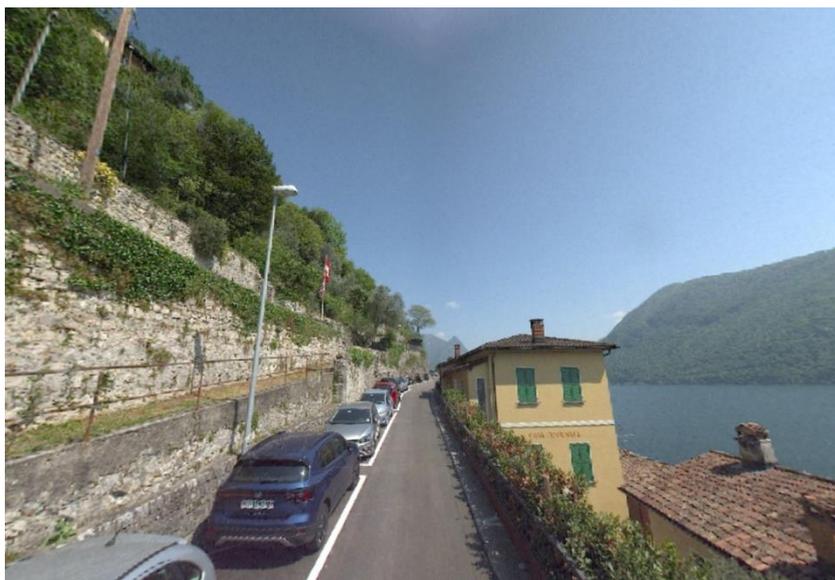
Codice PCPP019

Calibro stradale via Raccord

Valutazioni da approfondire. Ev. eliminazione di alcuni stalli per creazione aree di scambio pedoni-autovetture ravvicinate.

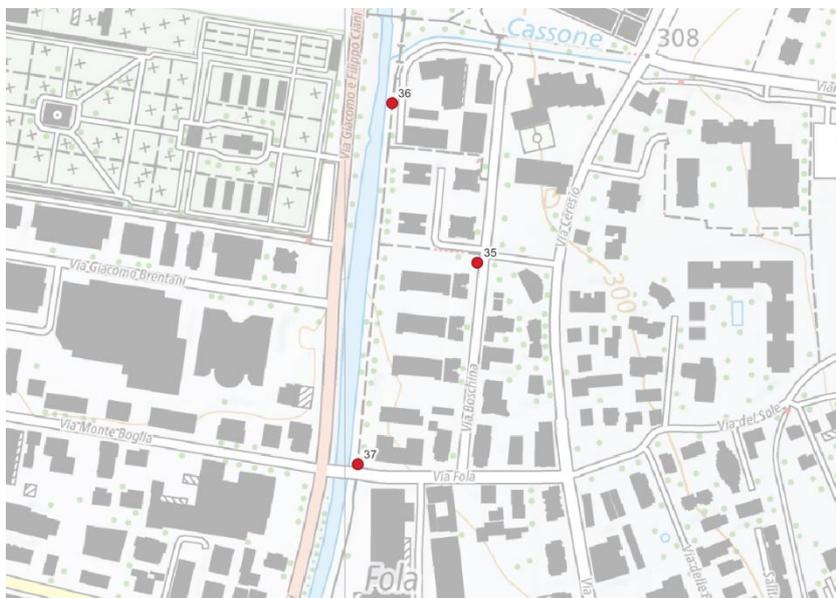
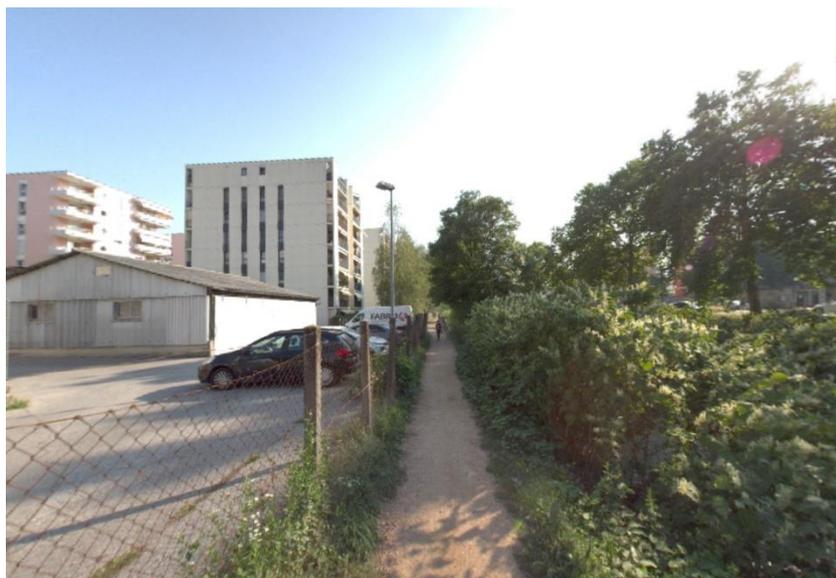
| Codice | PCPP036 |

Fruibilità lungofiume Cassarate

Il percorso sterrato che costeggia il lungofiume rappresenta un valido asse per gli spostamenti quotidiani, sia per funzioni utilitaristiche che per svago. Molto utilizzato, la sua larghezza risulta troppo stretta per la vivenza pedoni/ciclisti, con degrado di qualità rispetto alle potenzialità che avrebbe.

Ampliamento percorso.
Implementazione segnaletica.
Attuazione intervento Parco fluviale Cassarate.

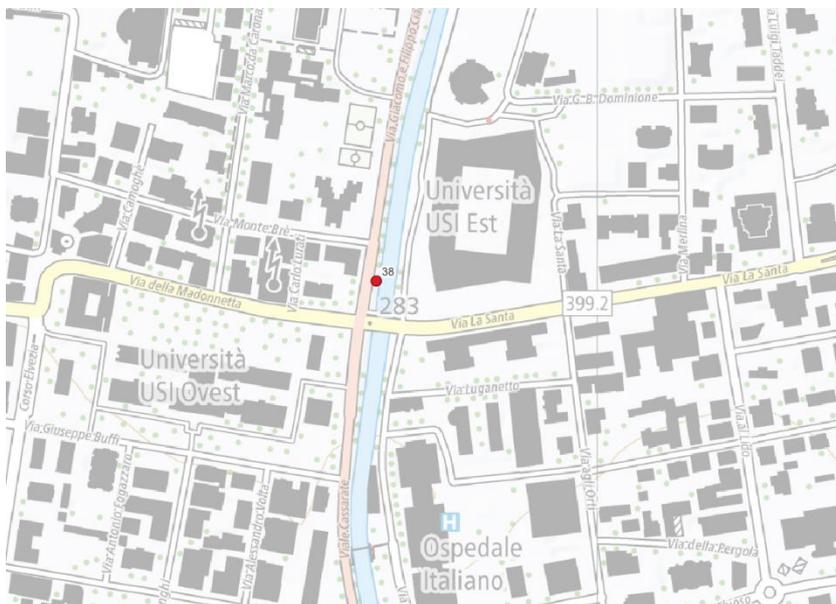
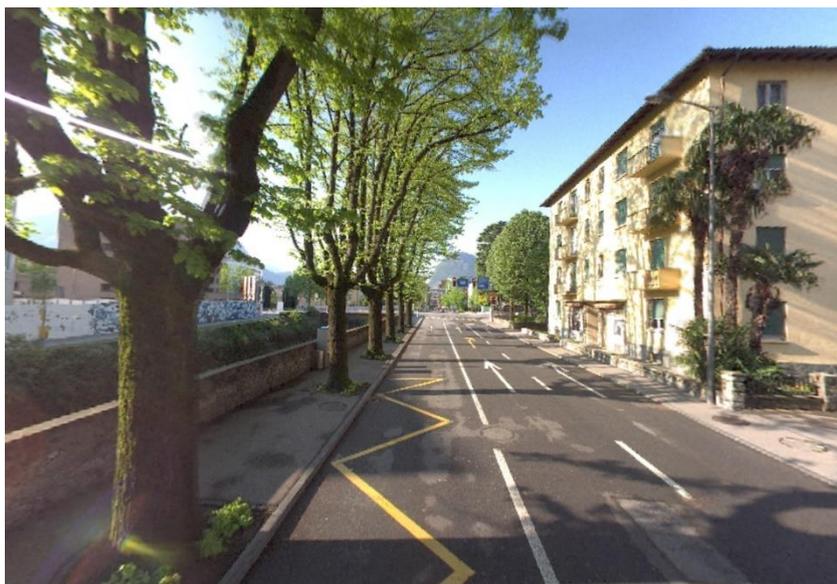
| Codice | PCPP038 | |

Fruibilità lungofiume via Ciani

Marciapiede troppo stretto, proprio nei pressi della fermata bus tpl "Campus universitario" lato fiume. Il passaggio risulta inoltre ostacolato dalle importanti radici delle piante che arredano il percorso.

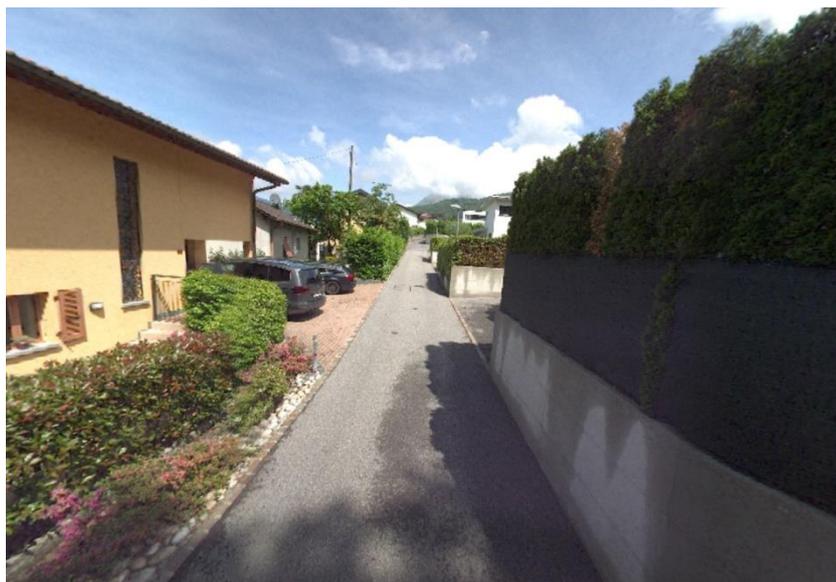
La strada in esame garantisce unicamente l'accesso ai fondi ad alcune abitazioni. La larghezza risulta particolarmente ridotta e comporta difficoltà di scambio nel passaggio auto pedoni, accentuato in caso di biciclette o passeggini.

L'utenza è unicamente quella residenziale del quartiere. Sensibilizzazione mediante interventi di comunicazione.
