Piano di Mobilità Scolastica

Città di Lugano

Allegato 6 Interventi proposti

Documento N. 2139.11.006
Ind. A

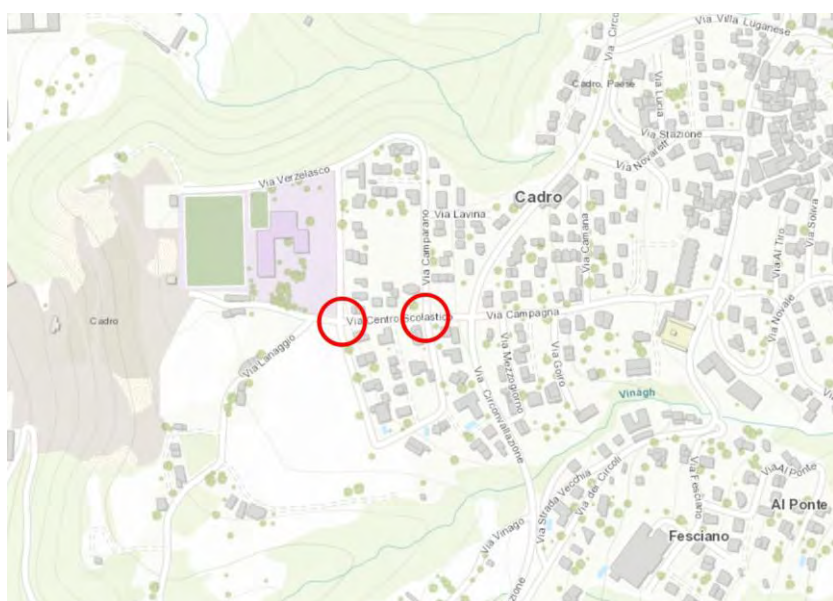
Fasce rosa incroci Z30 (via Camparano / via Luigi Reali / via campi della Lepre)

Via Centro Scolastico è in zona 30 e in prossimità delle sedi scolastiche. Le intersezioni con via Camparano / Luigi Reali e campi della Lepre sono regolamentate con precedenza da dx, ma comportano per un pedone di impegnare parzialmente l'incrocio per accorgersi di ev. veicoli in arrivo.

Realizzazione fasce rosa presso le due intersezioni in zona 30 di via Centro Scolastico con le vie Camparano, capitano Luigi Reali e campi della Lepre. Posa di paletti pole cone per restringere la zona di incrocio e garantire adeguati spazi di sicurezza per gli allievi in fase di attraversamento.

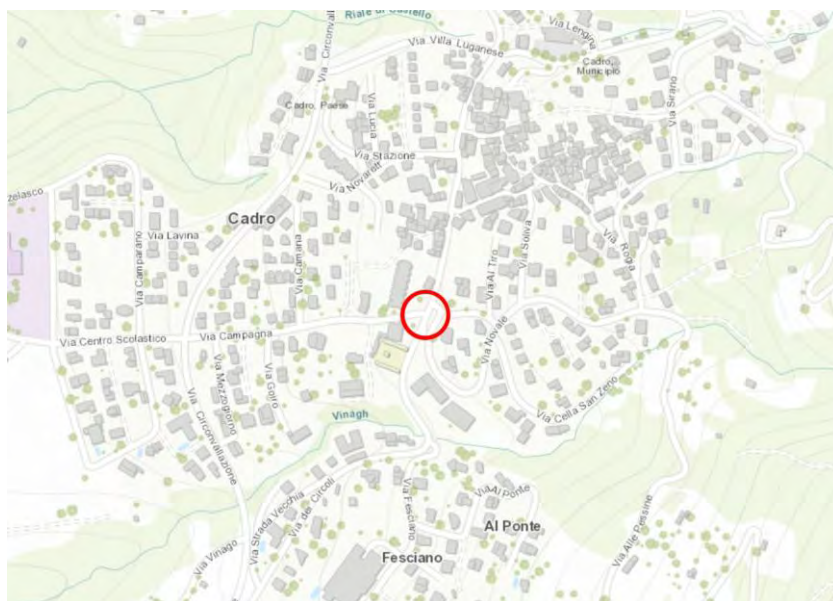
Sistemazione intersezione

L'intersezione in esame ha dimensioni non coerenti con il tipo di viabilità e con la regolamentazione vigente (zona 30). Nonostante gli ampi spazi a disposizione non risultano individuabili facilmente i percorsi a disposizione di pedoni / ciclisti, così come i punti dove è più sicuro l'attraversamento.

Ridefinizione dell'intera geometria dell'incrocio. Riduzione delle larghezze delle corsie veicolari e realizzazione fasce pedonali per garantire continuità e sicurezza per allievi e utenti in generale. Ev. modifica dell'attuale regolamentazione con introduzione della precedenza da dx. Continuità pedonale in accesso al cimitero e proseguimento verso via dei Circoli.

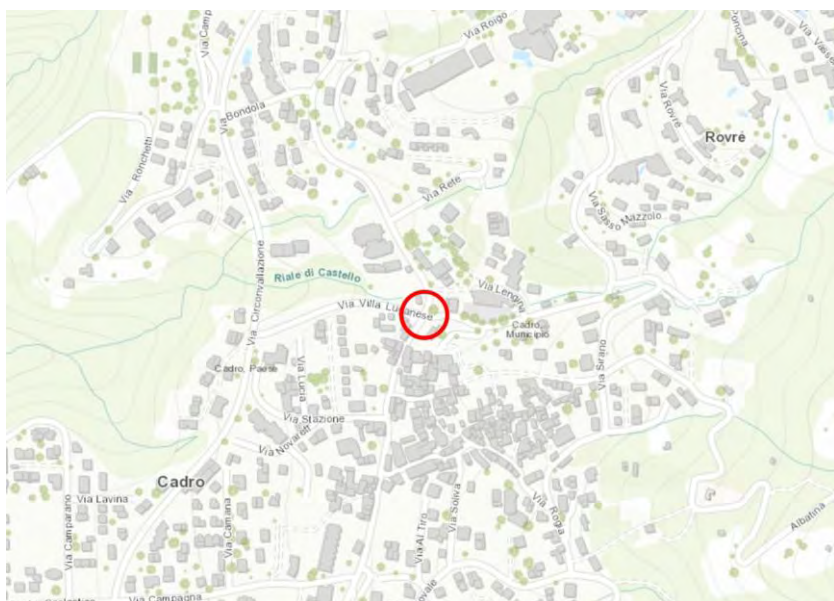
Sistemazione intersezione

L'incrocio rappresenta una cesura per i percorsi casa-scuola degli allievi provenienti dalla zona ovest dell'abitato. La strada principale (via Villa Luganese) registra spesso velocità di transito elevate (legate a larghezza delle corsie e tratto in discesa). Le operazioni di attraversamento comportano lunghi tratti sul campo stradale, in situazioni non protette.

Realizzazione di un incrocio rialzato quale moderazione per le velocità di transito sostenute specialmente in discesa. Riduzione delle larghezze delle corsie veicolari. Demarcazione di fasce pedonali e posa pole cone per protezione allievi in fase di attraversamento. Ev. modifica dell'attuale regolamentazione con introduzione della precedenza da dx.

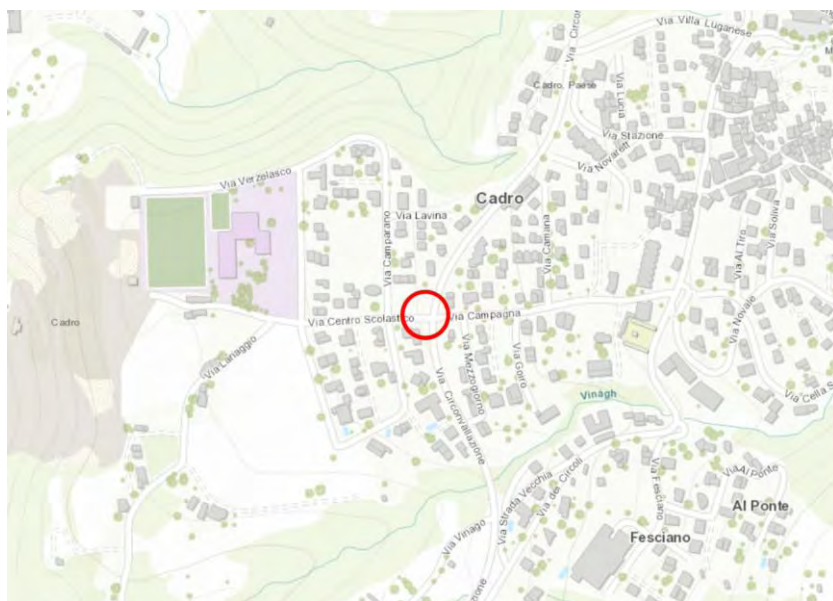
Dissuasori zona farmacia

Di fronte alla farmacia e in prossimità dell'uscita dal sottopasso pedonale, si registrano spesso auto in fermata sul marciapiede. Questa situazione costringe allievi e pedoni in generale ad impegnare la sede stradale, con situazioni di pericolo sia legate ai veicoli in transito che alle auto in manovra.

Posa di paletti flessibili in prossimità dell'uscita dal sottopasso. Garanzia di transito per gli accessi esistenti in zona. Demarcazione a terra di fascia pedonale per evidenziare il percorso in direzione del centro scolastico.

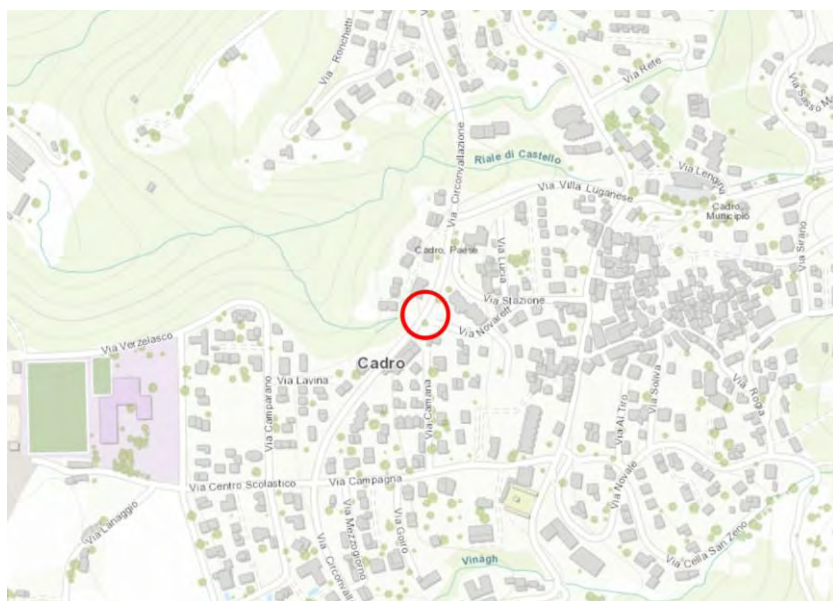
Rete parapetto

Il parapetto del tratto di strada cantonale in prossimità del Riale di Cadro non garantisce sufficiente protezione, in particolare per gli allievi più piccoli. Il piede non risulta protetto dal corrente di protezione più basso, con situazioni di possibile scivolamento al di sotto di esso.

Messa in sicurezza del parapetto mediante la posa di rete dal corrimano fino al piano stradale. Fissaggio sull'impalcato per evitare la formazione di aperture al piede.

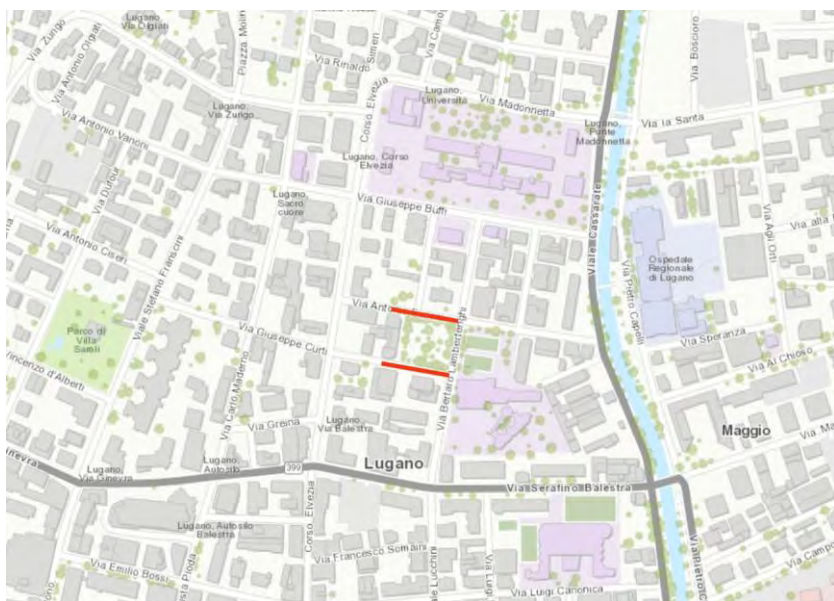
Siepe di delimitazione parco

Il parco giochi in prossimità delle sedi scolastiche non presenta attualmente alcuna delimitazione. Lo spazio, facilmente fruibile e in una posizione strategica, non garantisce però un buon livello di sicurezza percepibile.

Delimitazione dell'area parco mediante posa di siepi e arredo a verde. Separazione fisica tra la zona giochi e le viabilità che insistono sul perimetro.
