Piano comunale dei percorsi pedonali

Schede di intervento

Documento N. **2789.20.003** Ind. **B**

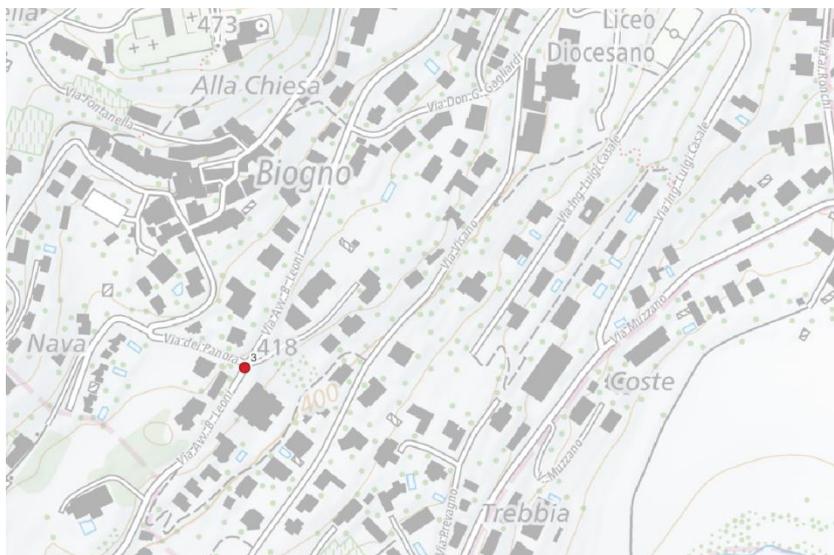
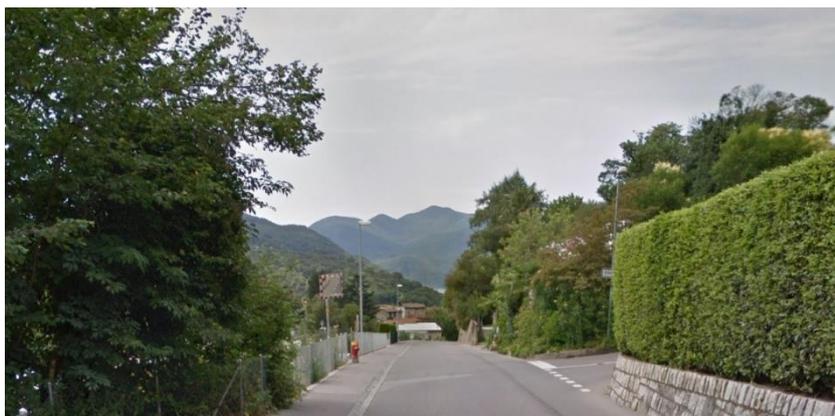
Codice PCPP003

Innesto di via dei Panora

Punto di attraversamento non demarcato molto utilizzato per i collegamenti pedonali in direzione del nucleo. Condizioni di visibilità molto ridotte, in ragione dei muri di cinta e delle siepi presenti. Spazi pedonali per l'attesa in sicurezza assenti.

Valutare la possibilità di realizzare un'intersezione rialzata. Fasce in rosa porfido in corrispondenza dei punti di attesa per l'attraversamento ad uso dei pedoni.

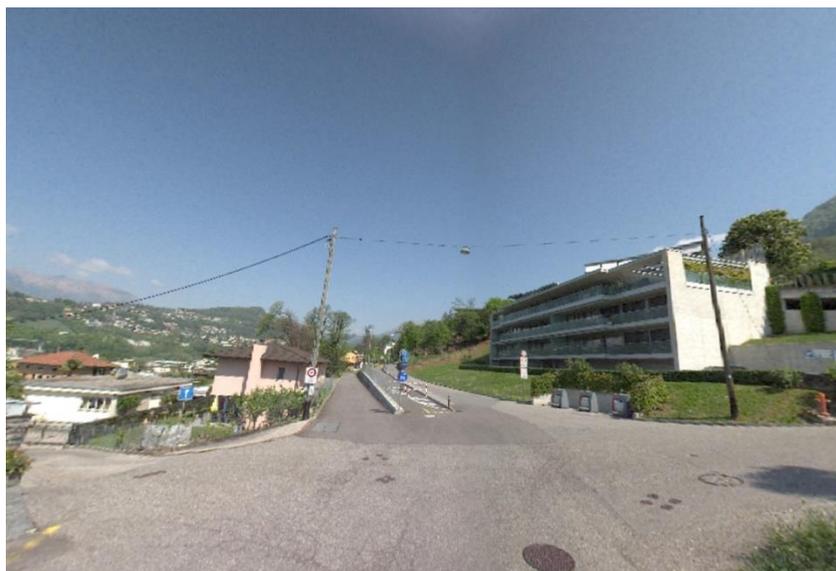
Codice PCPP005

Intersezione e innesti via Loco

L'intersezione presenta diverse criticità, connesse con una geometria molto ampia e una difficile lettura dei diversi spazi a disposizione per le correnti in transito (veicolari, pedonali, ciclabili). L'uscita della pista ciclo pedonale sulla Via Loco non è adeguatamente regolamentata.

Da riorganizzare e approfondire con un progetto ad hoc. Restringimento della zona di intersezione e indicazione più chiara dei vari rami in ingresso.

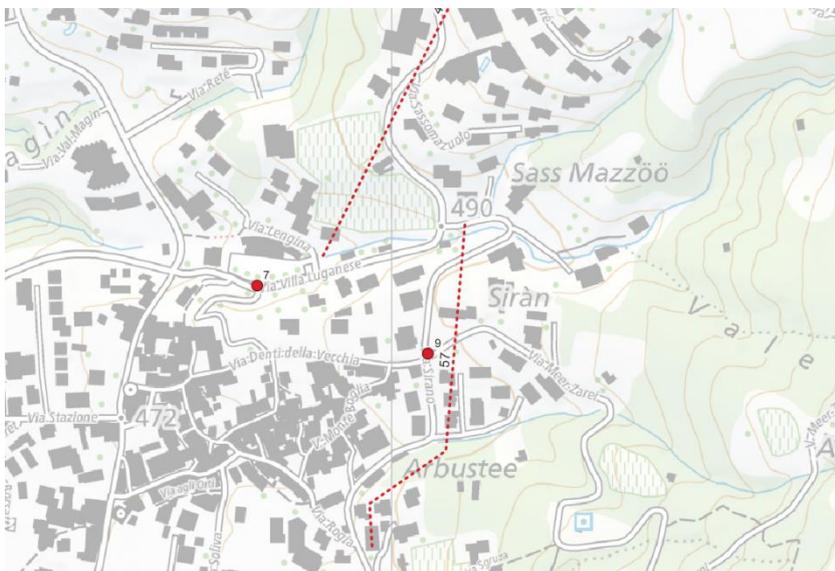
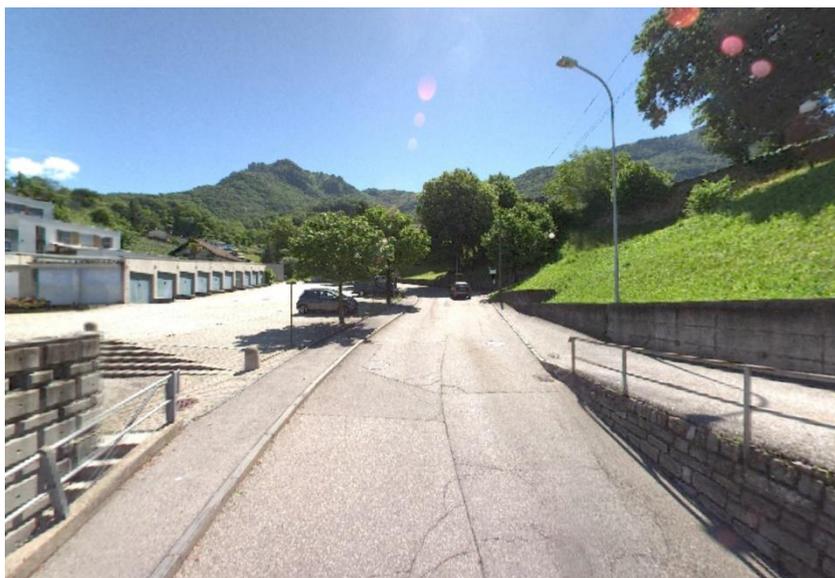
Codice PCPP007

Attraversamento via Villa Luganese

Il punto di attraversamento consente il collegamento tra il nucleo e l'ideatorio. Le condizioni di visibilità sono date. La criticità principale è legata alle velocità di transito delle auto da e per Villa Luganese.

Intervento di moderazione del traffico, mettere in evidenza l'attraversamento con accorgimenti ottici.

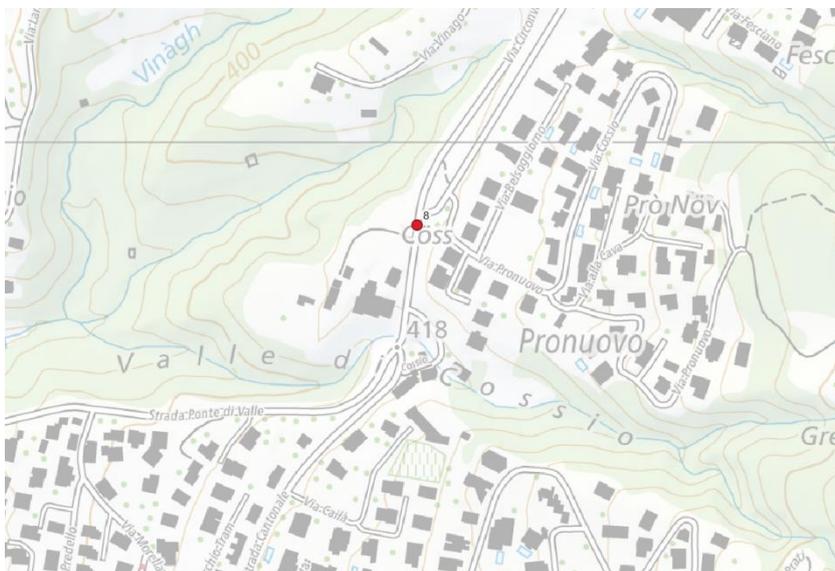
Codice PCPP008

Continuità asse ciclo pedonale Cadro

Gli itinerari di collegamento con l'asse ciclo pedonale e il centro di Cadro sono interrotti dall'attraversamento della strada cantonale. Il tratto in discesa (velocità più elevate) e la prossimità dell'intersezione costituiscono elementi di peggioramento della situazione.

La criticità risulta già superata dai progetti in corso. Il percorso ciclopeditonale cantonale proseguirà fino alla fermata del bus dove è già presente un attraversamento in due fasi.

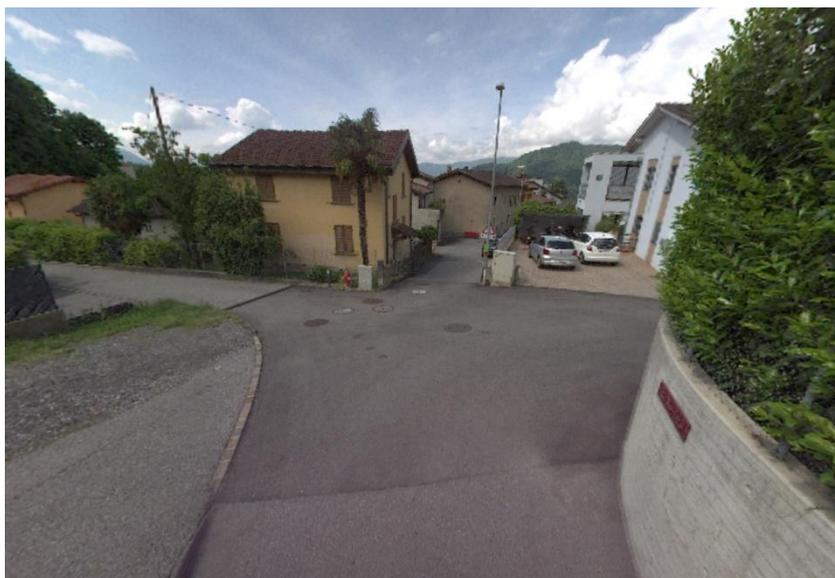
Codice PCPP009

Interferenze piazza di Cima

L'incrocio stretto tra muri non consente adeguate condizioni di visibilità. I pedoni non dispongono di chiari spazi dove transitare o di spazi di attesa dove verificare l'ev. arrivo di auto. I flussi in generale, così come le velocità risultano ad ogni modo limitati.

Interventi di segnaletica orizzontale ai lati dell'intersezione per evidenziare il camminamento pedonale.

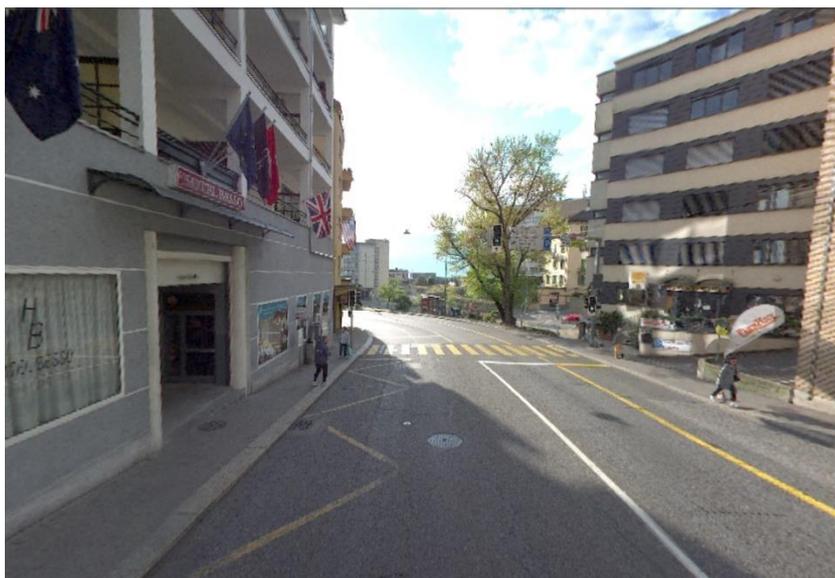
Codice PCPP010

Fermata bus Besso

La fermata del bus del Piazzale di Besso (lato Hotel Besso) presenta una larghezza del marciapiede non idonea ad accogliere tutte le persone in attesa del bus, generando problemi di sicurezza. Anche l'andamento in curva della strada contribuisce ad un peggioramento generale delle condizioni.

Non si prevede l'adeguamento della fermata alla LDis. La situazione sarà da verificare dopo la messa in funzione del nuovo nodo intermodale del Piazzale di Besso, che verosimilmente comporterà degli spostamenti di utenza.

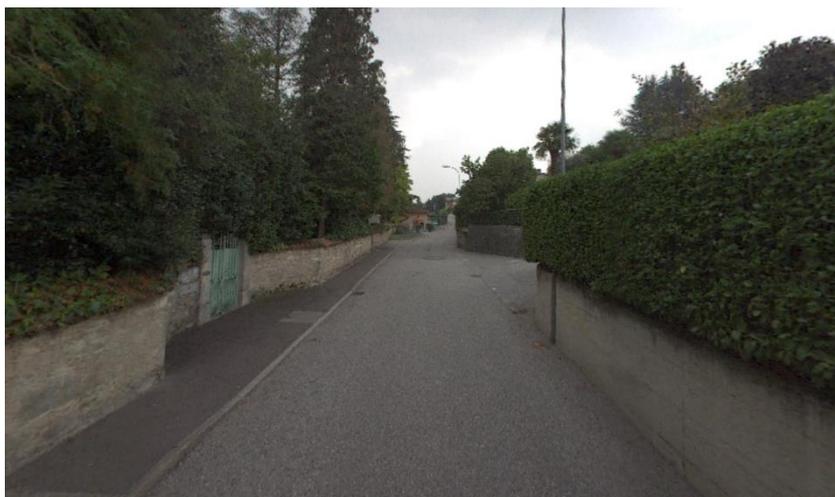
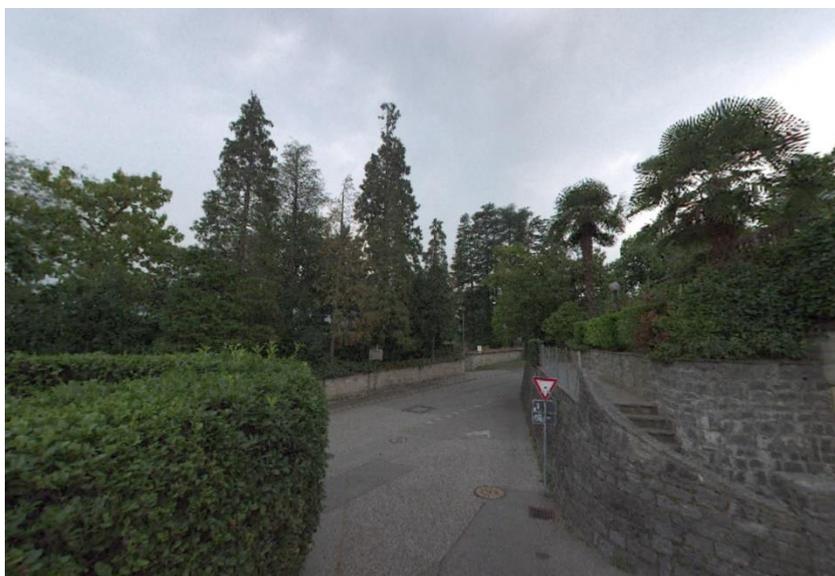
Codice PCPP011

Innesto vicolo Chioso

Scendendo da Vicolo Chioso, l'attraversamento della via Lucino per raggiungere il marciapiede dall'altra parte della strada presenta delle criticità, connesse principalmente con le condizioni di visibilità. L'attraversamento risulta non demarcato. Da migliorare anche le condizioni di transito per i pedoni sul Vicolo Chioso stesso.

Valutare la possibilità di realizzare un'intersezione rialzata. Fasce in rosa porfido in corrispondenza dei punti di attesa per l'attraversamento ad uso dei pedoni.

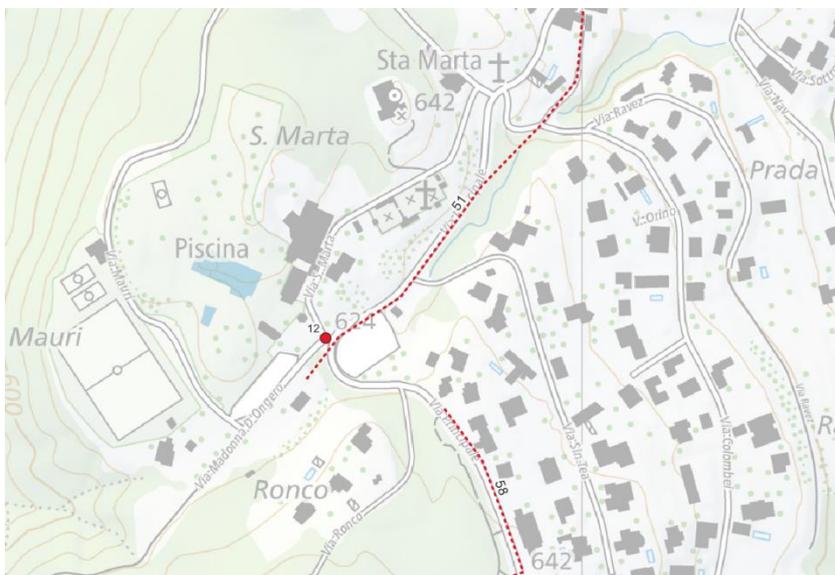
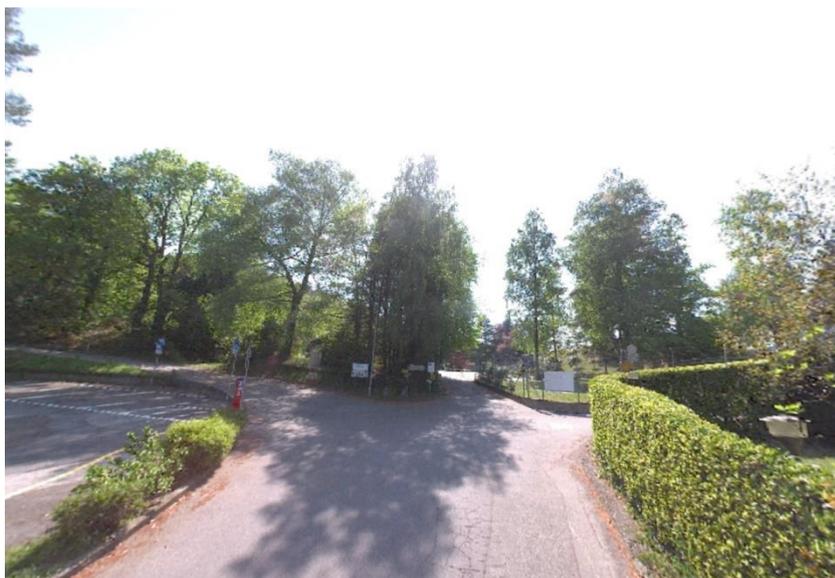
Codice PCPP012

Intersezione Carona

L'intersezione presenta diverse criticità, connesse con una geometria molto ampia e una difficile lettura dei diversi spazi a disposizione per le correnti in transito (veicolari, pedonali, ciclabili). Problematica accentuata in particolare durante il periodo estivo con incremento dei flussi connessi ai turisti, utenti occasionali.

Da riorganizzare e approfondire con un progetto ad hoc. Restringimento ottico della zona di intersezione (ev. con segnaletica) e indicazione più chiara dei vari rami in ingresso.

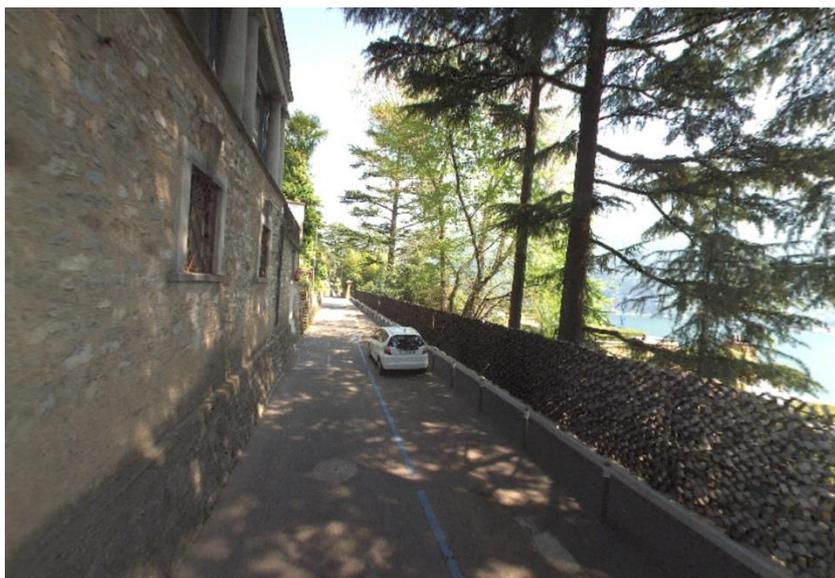
| Codice | PCPP013 |

Calibro stradale via Cortivo

Il calibro stradale troppo stretto non consente la creazione di un marciapiede. La presenza dei posteggi a lato strada riduce ulteriormente lo spazio a disposizione dei pedoni che si trovano a transitare lungo quell'asse.

Valutazioni da approfondire. Ev. eliminazione di alcuni stalli per creazione aree di scambio pedoni-autovetture ravvicinate.

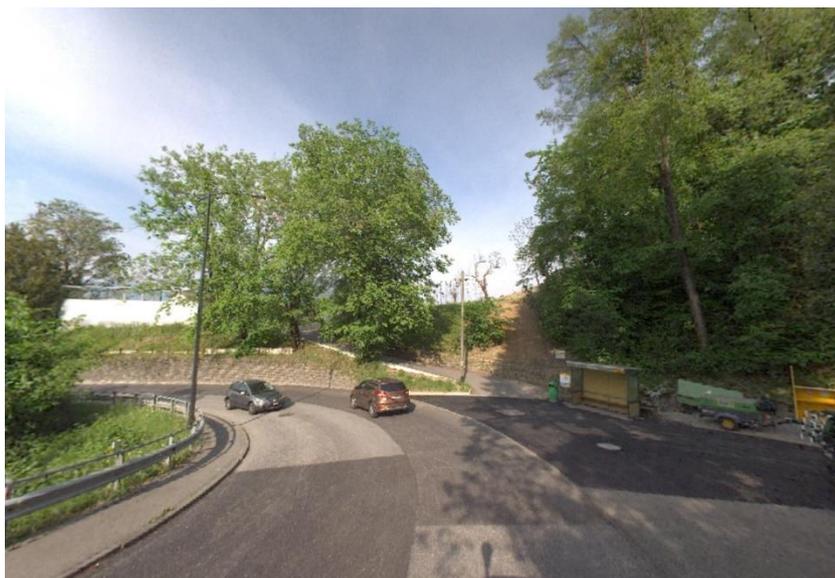
Codice PCPP015

Attraversamento fermata bus Pazzallo

Interventi di segnaletica e arredo per l'individuazione di spazi definiti ad uso dei pedoni e utenti bus sullo slargo. Valutazione punto di attraversamento più idoneo e verifica possibilità di isole spartitraffico per passaggio in due tempi.

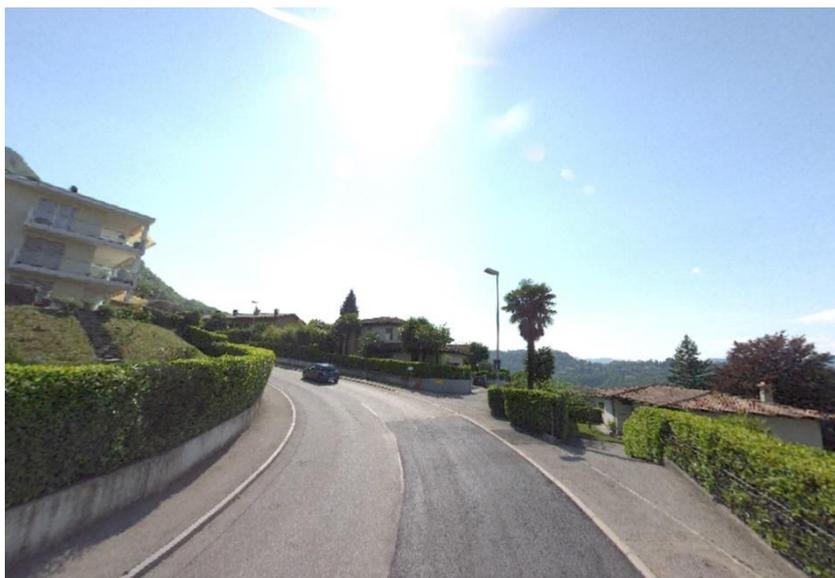
Codice PCPP016

Percezione di sicurezza via Carona

Rialzo marciapiede lato esterno della curva. Messa in evidenza mediante paletti nel tratto più esposto.

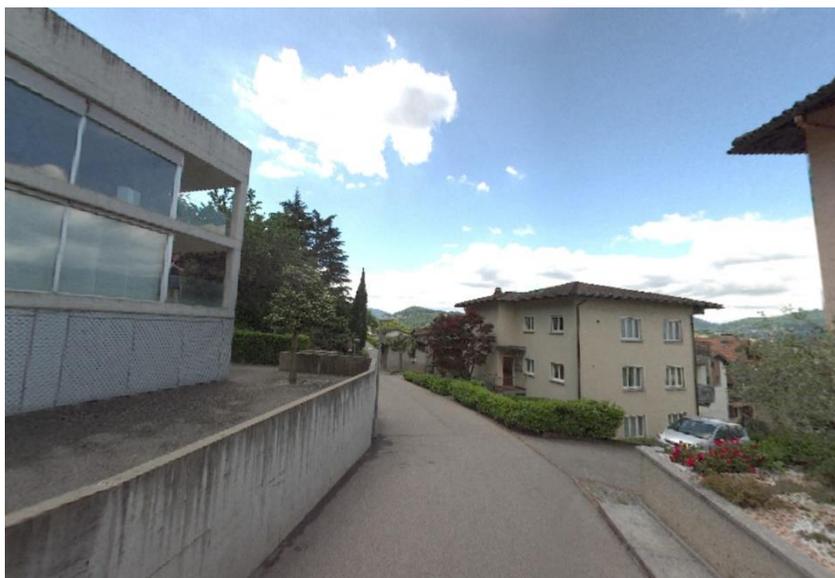
Codice PCPP017

Visibilità via Funicolare

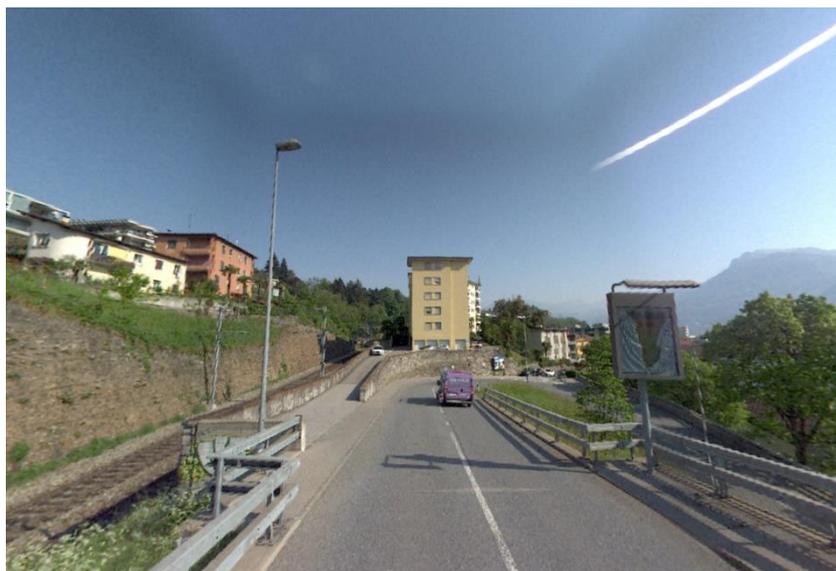
Codice PCPP018

Attraversamenti via Antonio Riva

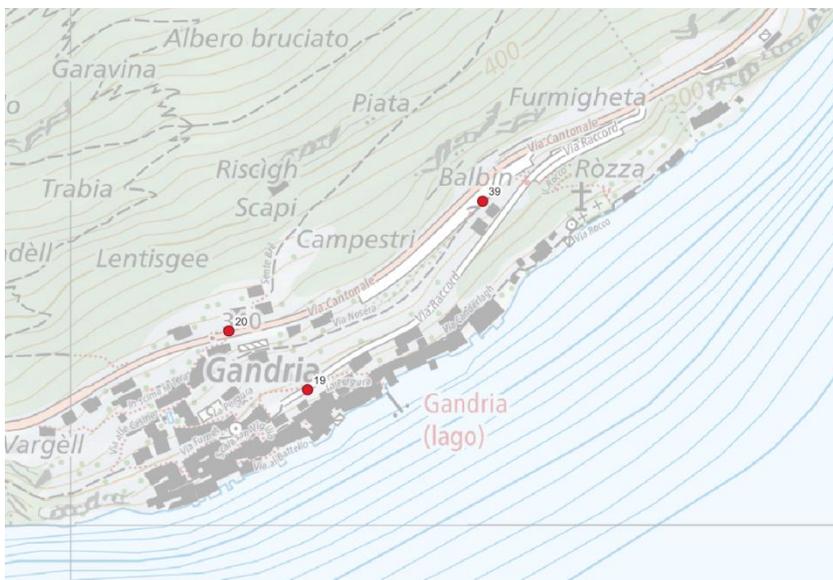
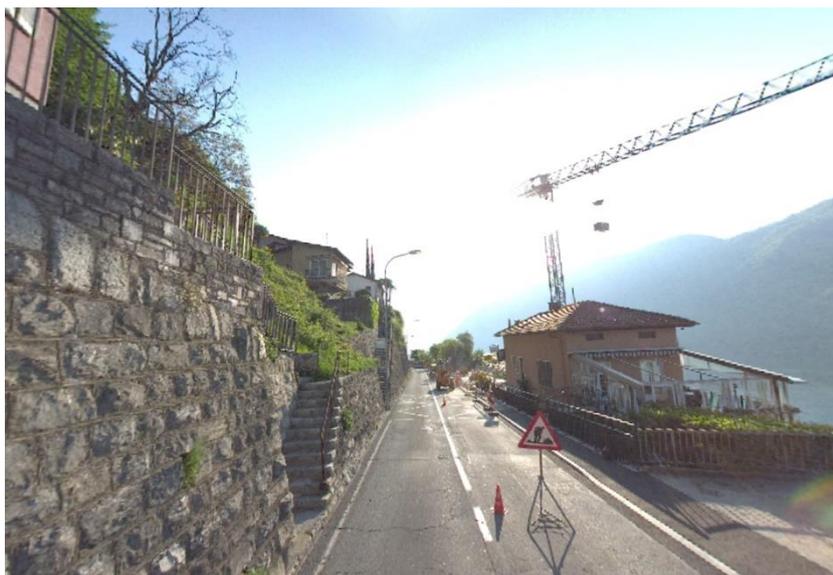
Codice PCPP020

Fermata bus Gandria

Intervento da approfondire. Valutare l'ev. spostamento del punto di fermata dove è disponibile maggiore spazio.

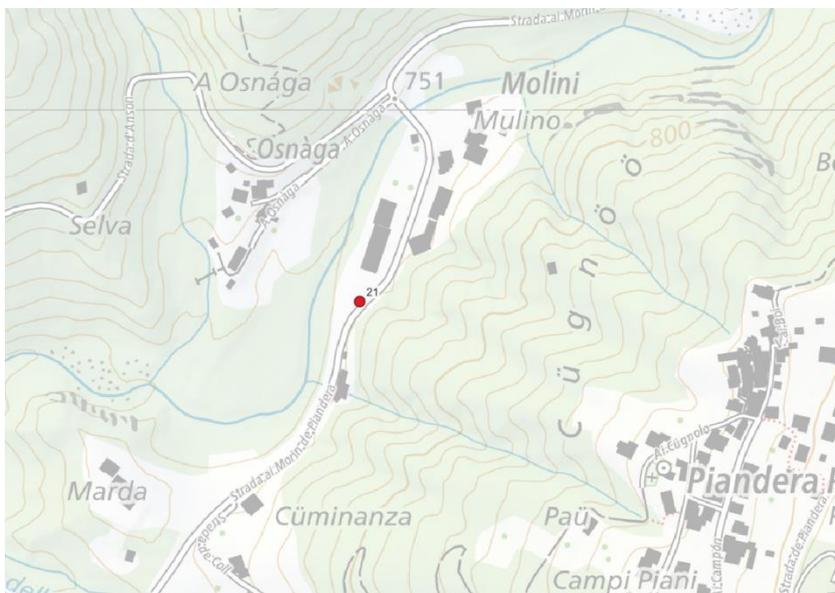
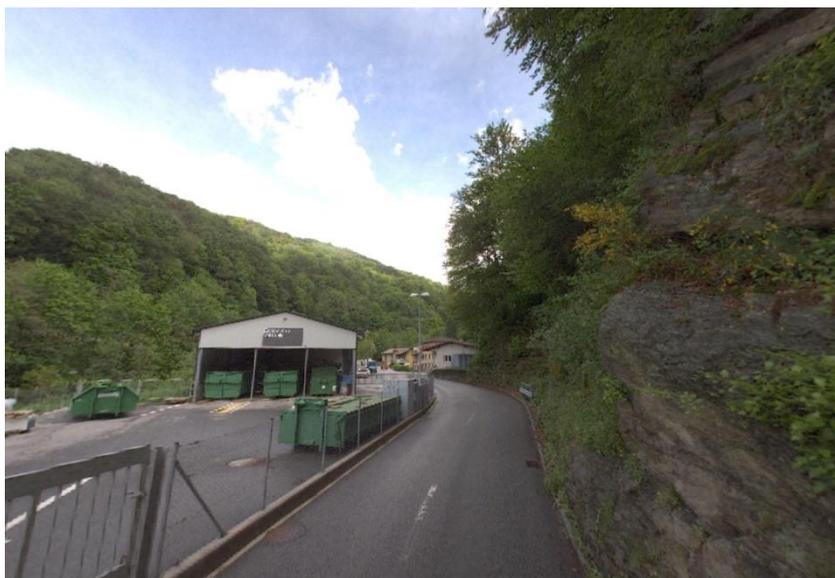
Codice PCPP021

Fruibilità strada ai Morin de Piandera

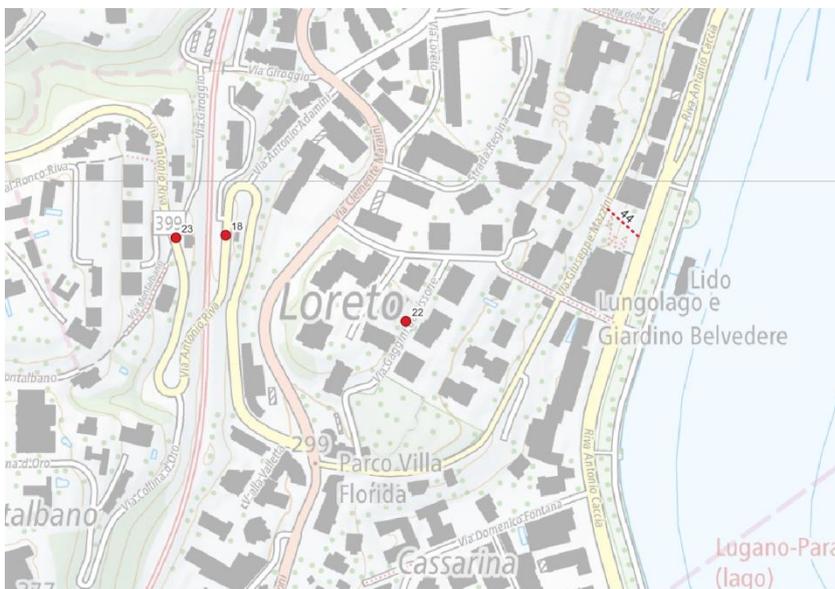
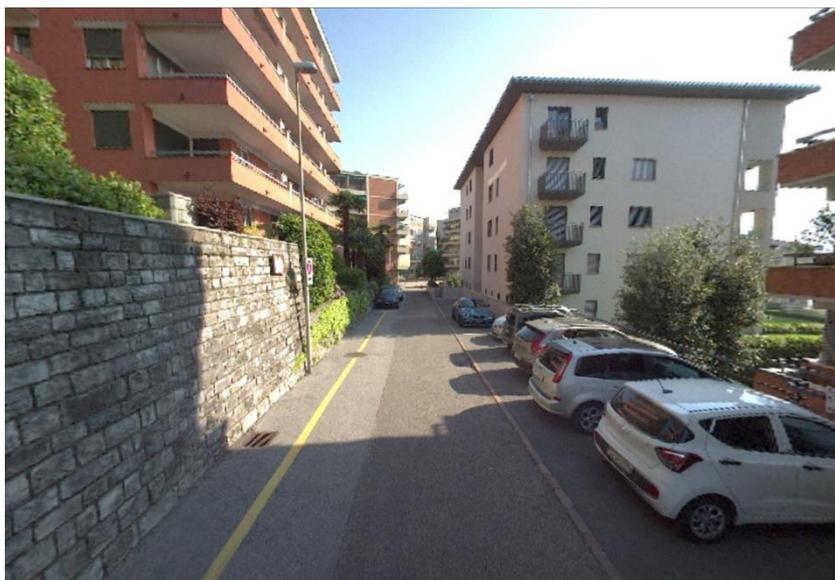
Codice PCPP022

Continuità itinerario via Gaggini da Bissone

I posteggi in oggetto sono privati. La continuità della percorribilità pedonale è da ricercare sul lato opposto della strada, con eliminazione di stalli pubblici e controllo sulle situazioni di sosta abusiva.

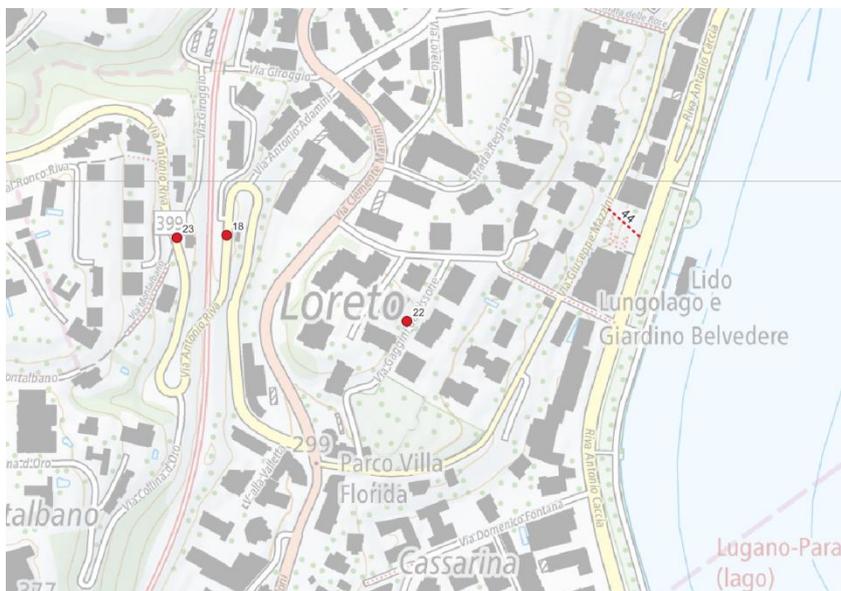
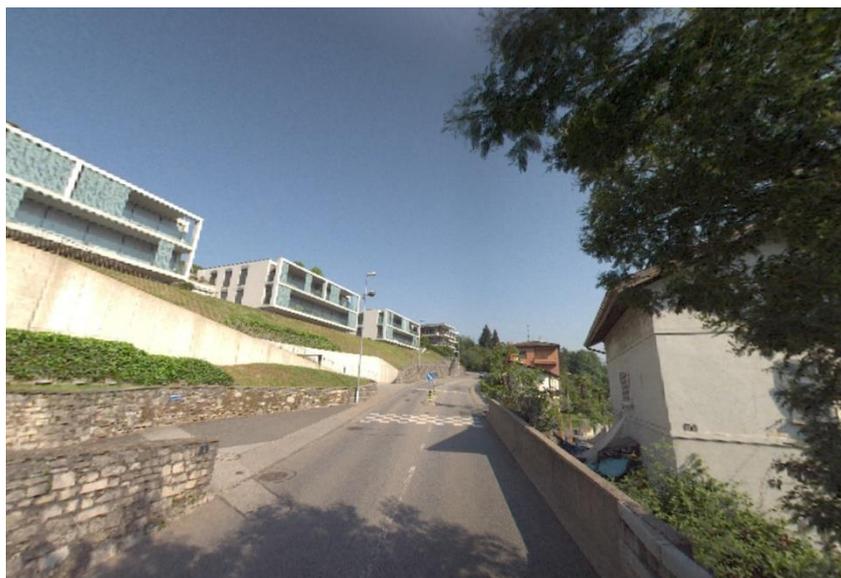
Codice PCPP023

Sicurezza percepita via Antonio Riva

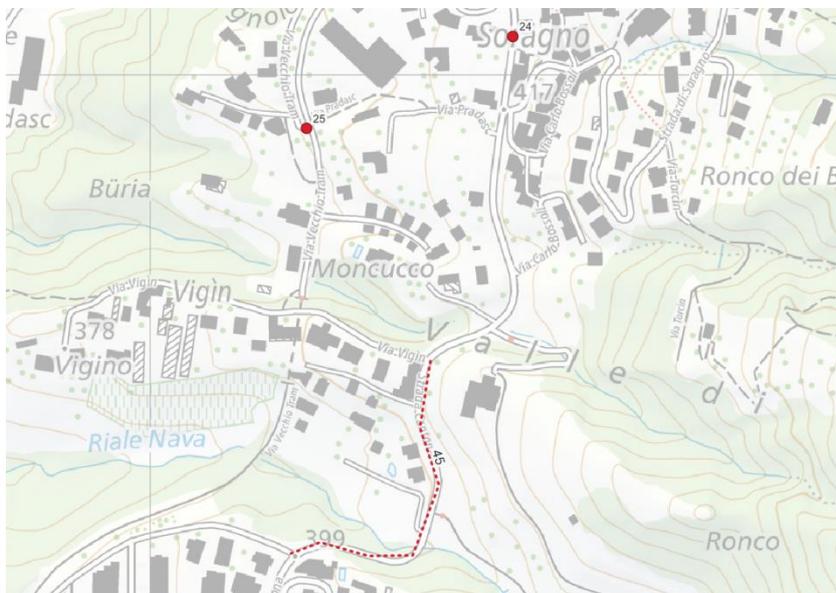
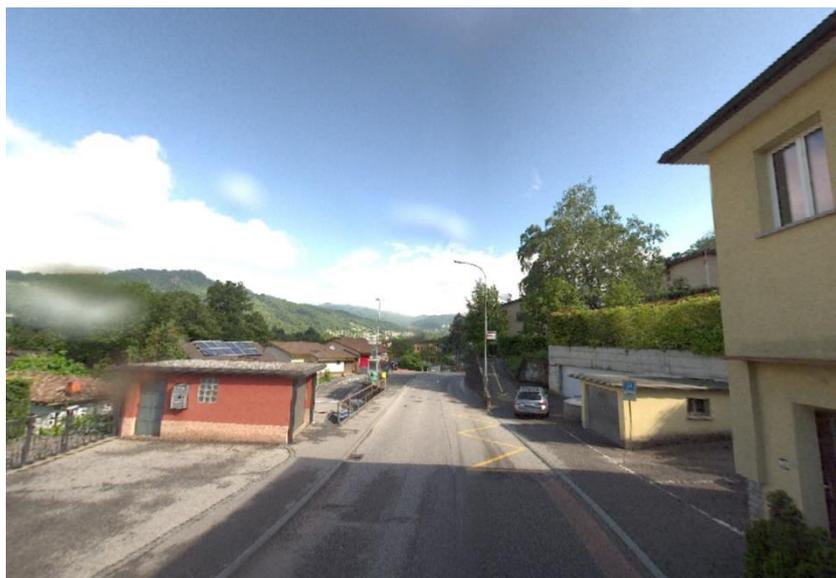
| Codice | PCPP024 |

Sicurezza percepita strada Cantonale Davesco-Soragno

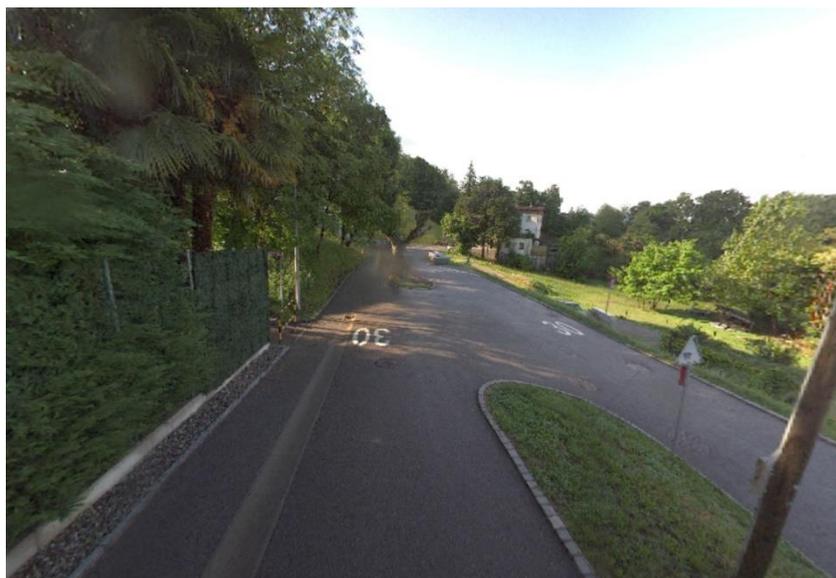
| Codice | PCPP025 | |

Via Vecchio Tram

Ridotto il traffico connesso con il centro scolastico (vedi PMS) è possibile una riqualifica degli spazi a disposizione (arredo, punti di incontro e socializzazione).

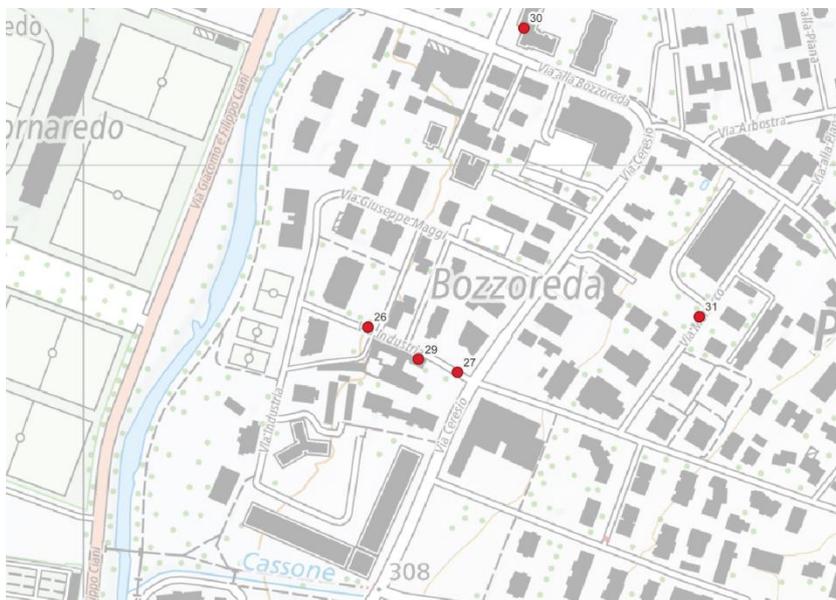
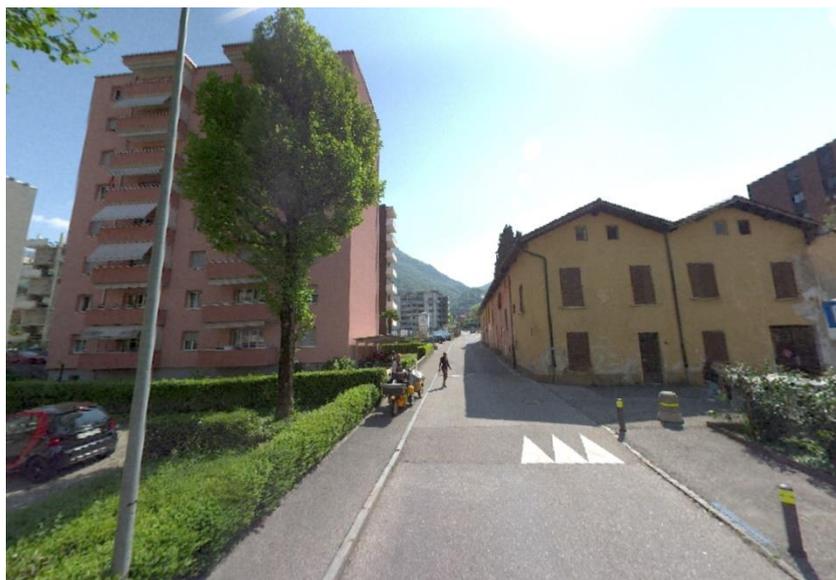
Codice PCPP026

Attraversamento via Industria

L'intersezione è già stata rialzata per garantire minore velocità di transito e rendere attenti le auto in transito. Demarcazione a terra di una fascia pedonale a bordo strada per il tratto in conflitto con l'uscita dal parcheggio.

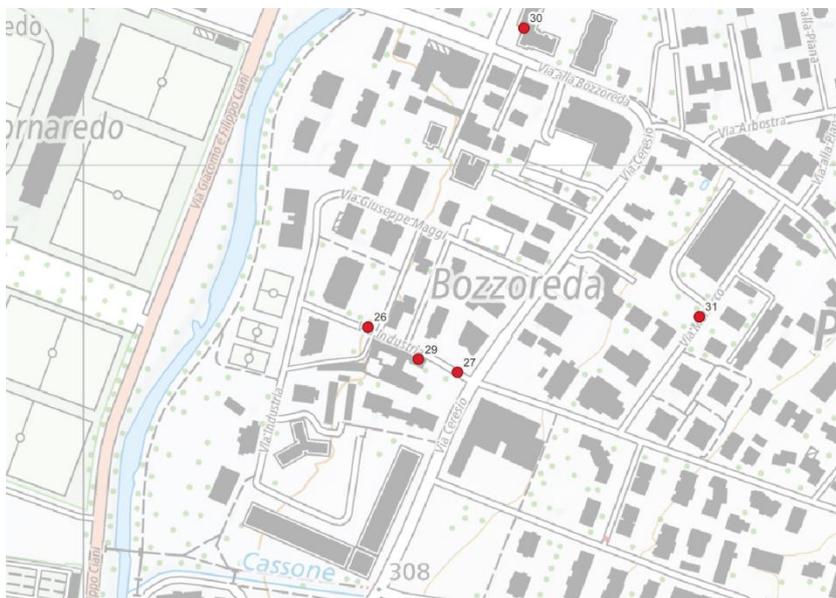
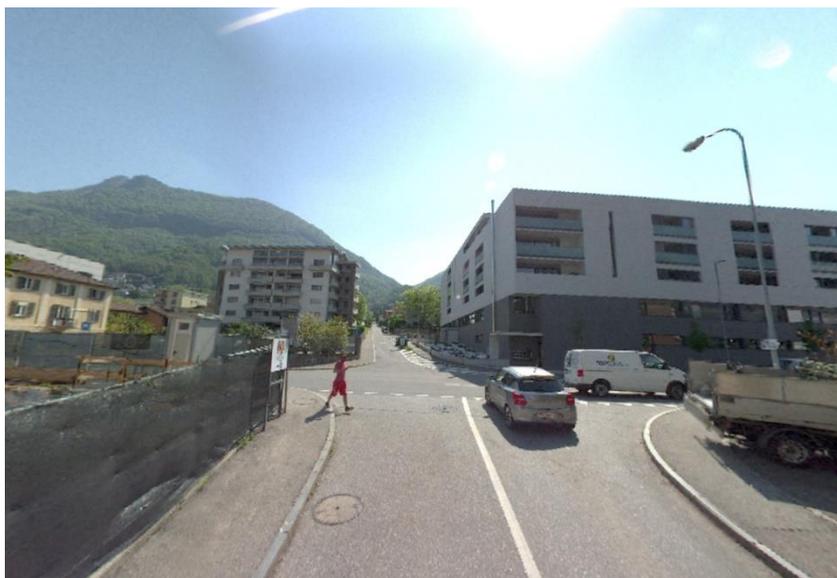
Codice PCPP027

Attraversamento via Industria zona incrocio

Marciapiede passante previsto nel progetto di ristrutturazione della strada.

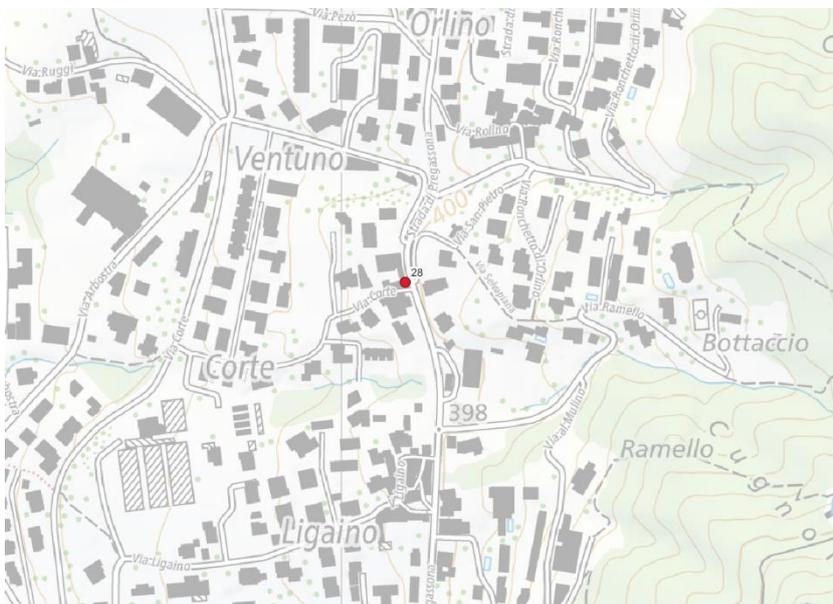
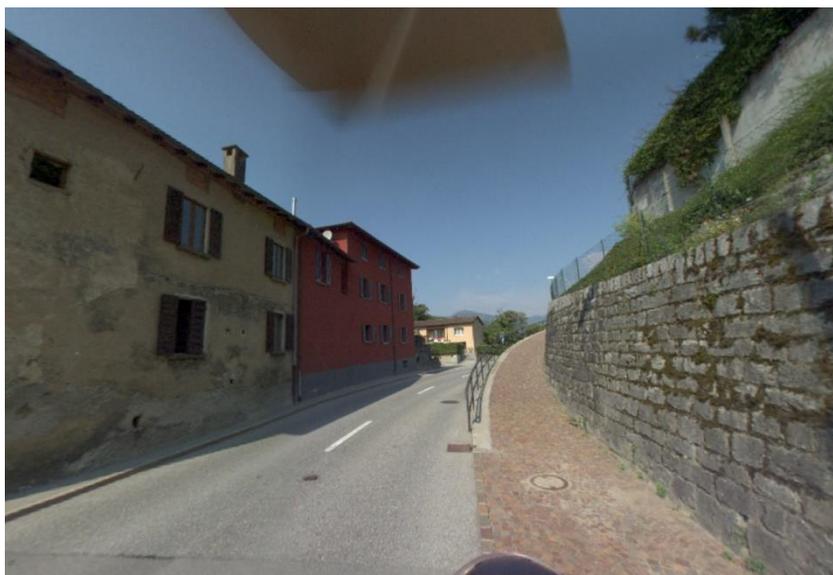
| Codice | PCPP028 | |

Continuità itinerario Strada di Pregassona

Progetto ad hoc di moderazione del traffico e riqualifica.

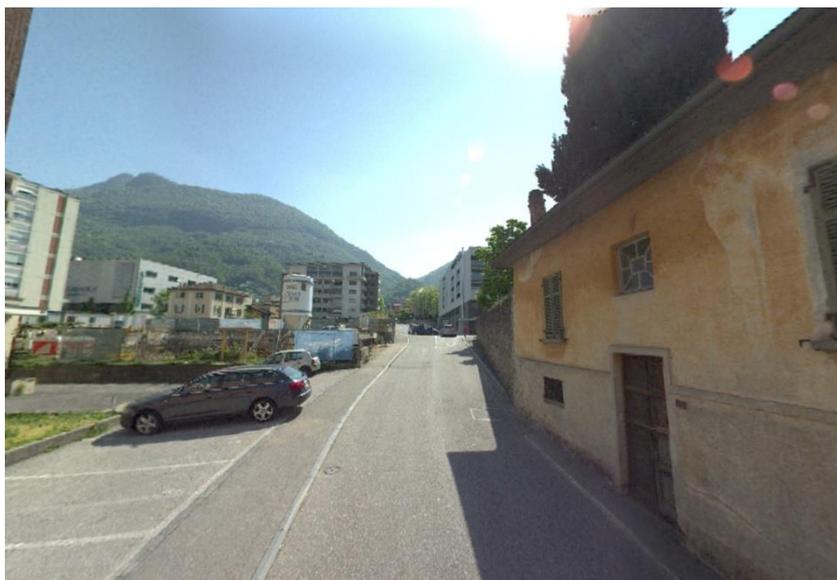
Codice PCPP029

Interferenza manovre via Industria

Modifica della disposizione dei parcheggi privati (mantenendone la quantità).

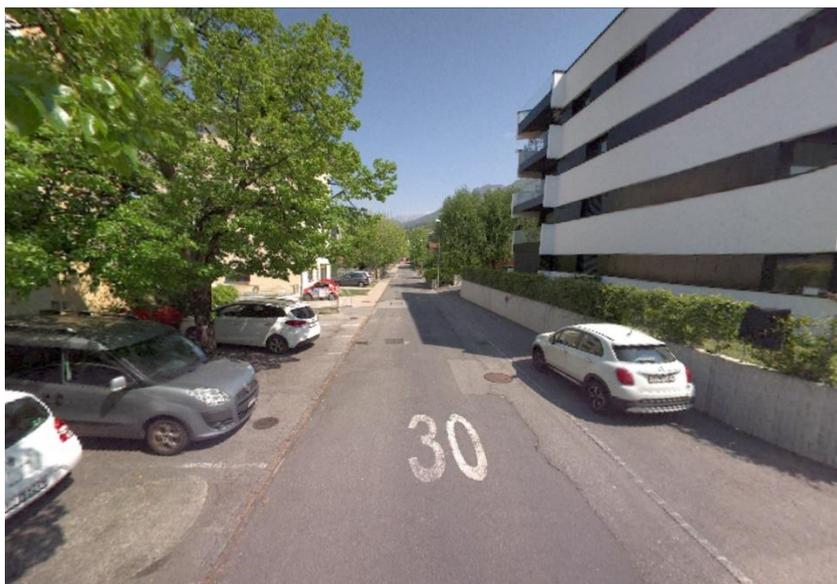
Codice PCPP031

Continuità marciapiedi via Merlecco

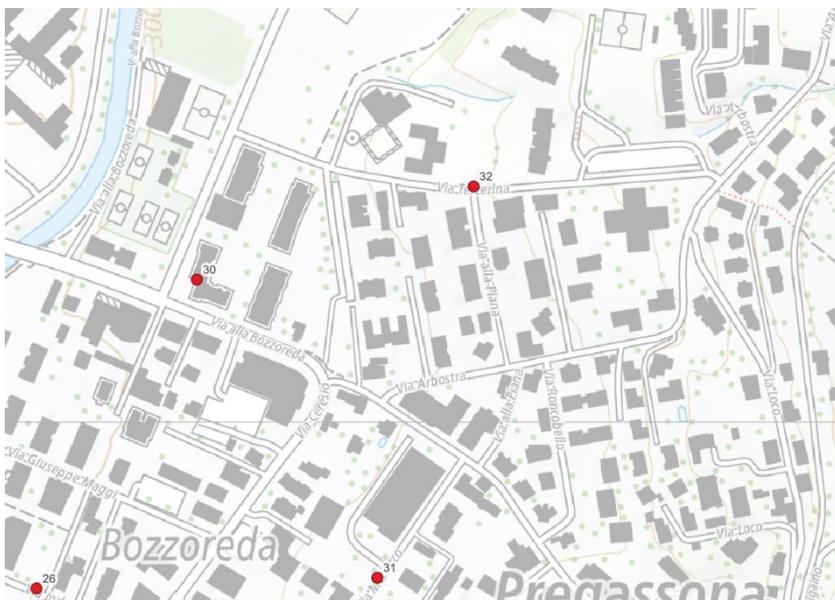
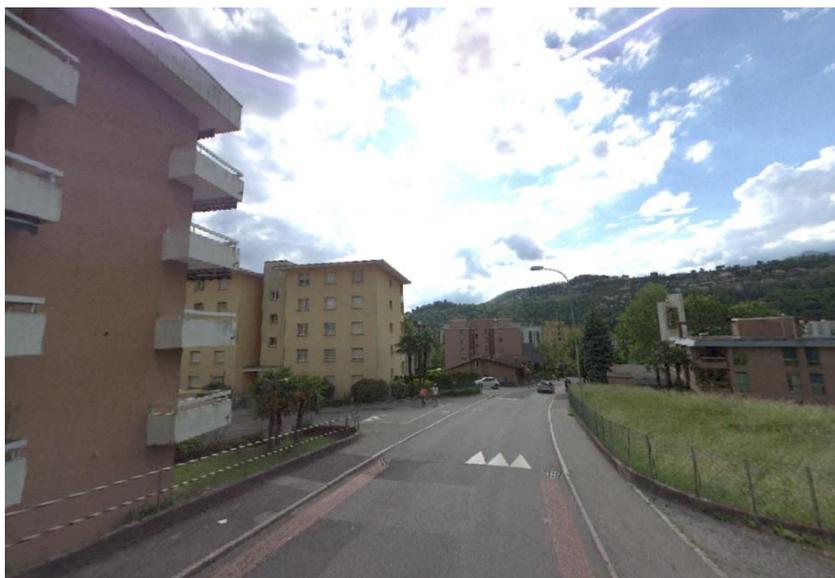
Codice PCPP032

Mancanza di strisce pedonali per i ragazzi che giungono alle scuole medie a piedi. Le strisce pedonali più vicine al centro scolastico si trovano poco distanti, ma non vengono utilizzate dai ragazzi che giungono a scuola dal lato opposto.

Includere il tratto nella zona 30.

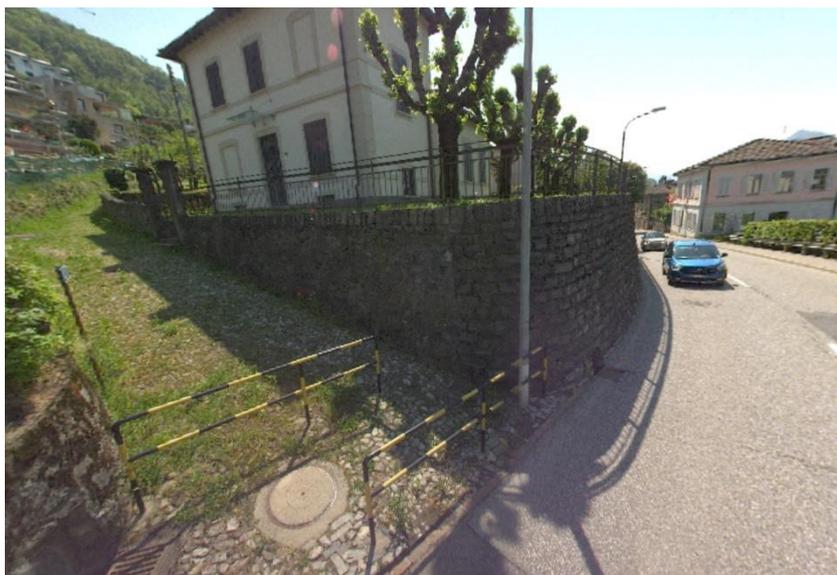
Codice PCPP033

Via Asilo è una strada pedonale sufficientemente utilizzata. L'immissione sulla strada principale, segnalata dalle transenne, risulta particolarmente pericolosa, in relazione alle possibilità di scorgere i veicoli in transito, coperti dal muro di cinta..

Creazione area di attesa sul bordo strada mediante paletti e fascia a terra, al fine di migliorare la visibilità reciproca.

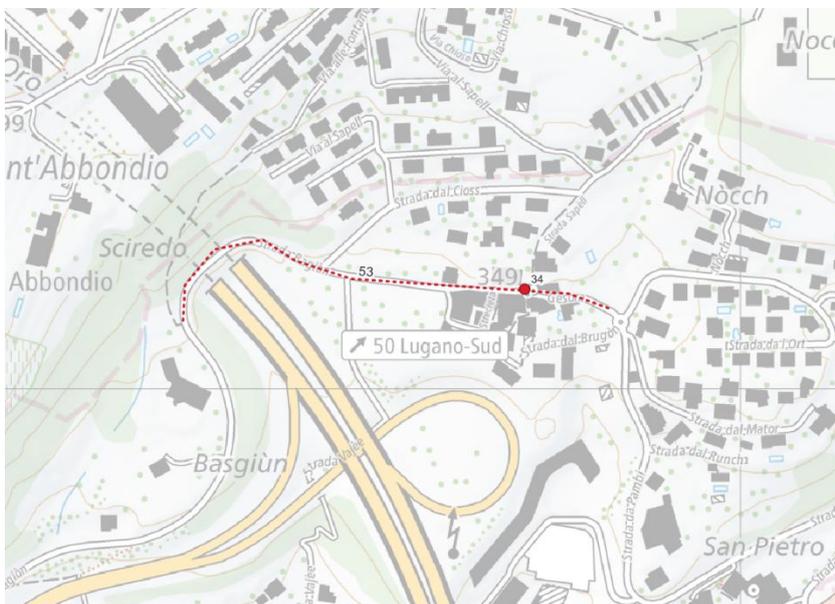
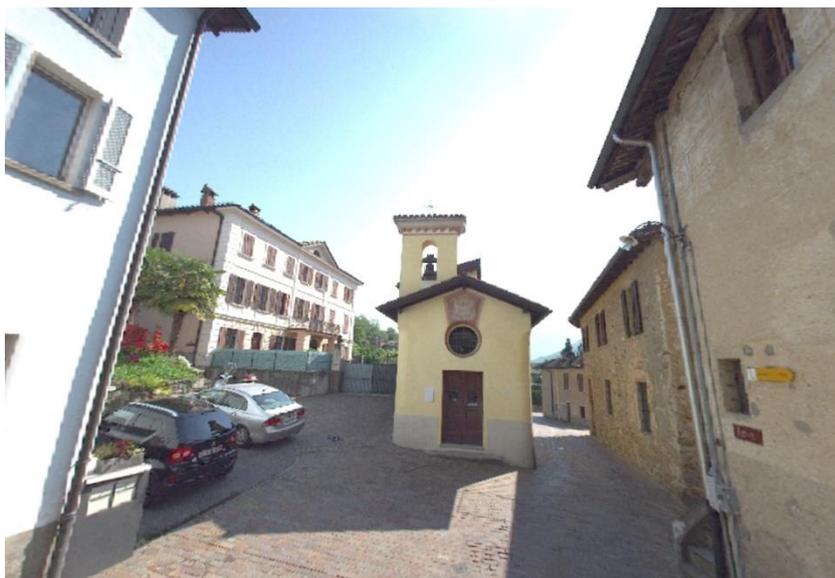
Codice PCPP034

Il transito delle autovetture all'interno della zona del nucleo presenta alcune problematiche di visibilità, principalmente connesse alle larghezze ridotte e alla cortina edilizia. Da ricercare alcune soluzioni di protezione in punti specifici.

Istituzione Zona pedonale (con eccezioni) o di incontro per la parte di nucleo (attualmente all'interno di una Z30). Posa ev. elementi di arredo (fioriere) a protezione di punti specifici.

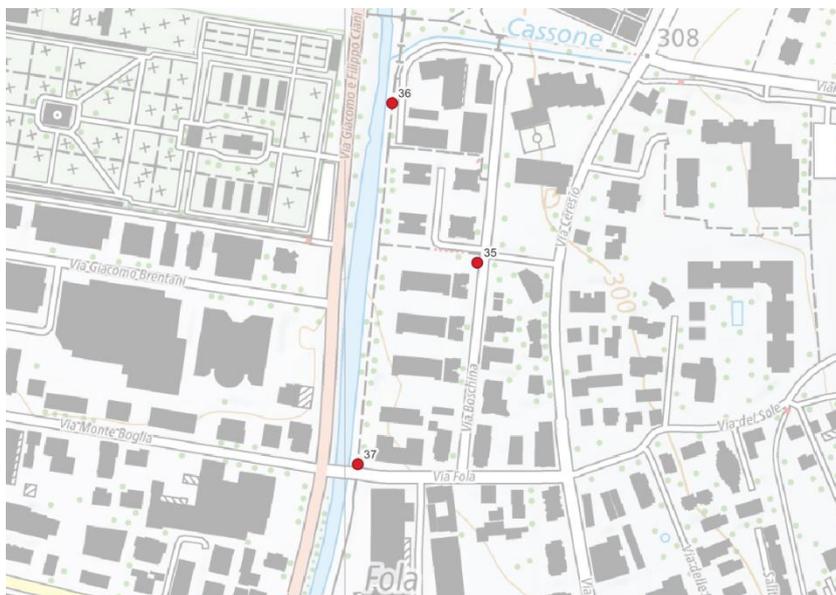
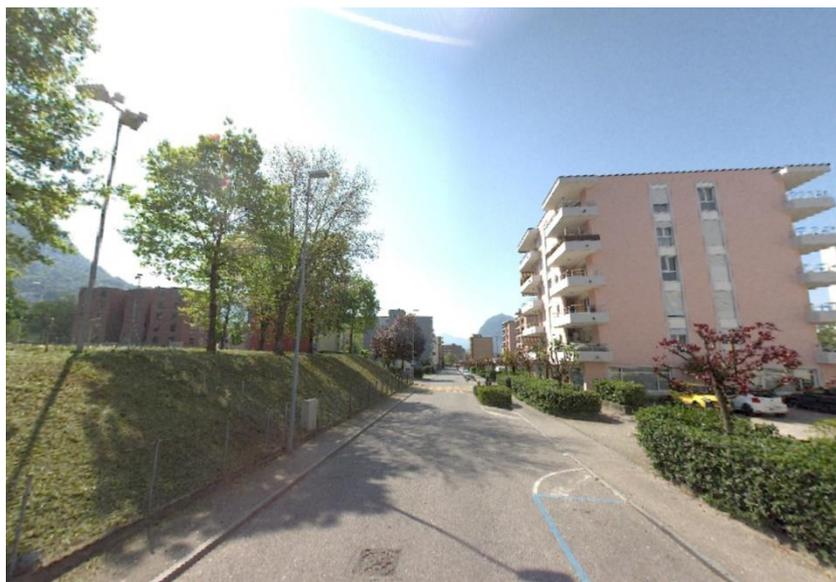
Codice PCPP035

Questa strada di quartiere che conduce anche alle scuole presenta un limite di velocità a 50 km/h ed è spesso utilizzata quale scorciatoia per evitare il semaforo all'incrocio con Via Ceresio. Il suo ruolo di asse di distribuzione pedonale all'interno del quartiere (parallela a via Ceresio, ad uso prevalentemente delle autovetture) suggerisce di valutarne un declassamento.

Inserimento nella Zona 30 con ristrutturazione dello spazio stradale quale strada di servizio ai fondi.
