Piano comunale dei percorsi pedonali

Schede di intervento

Documento N. **2789.20.003** Ind. **B**

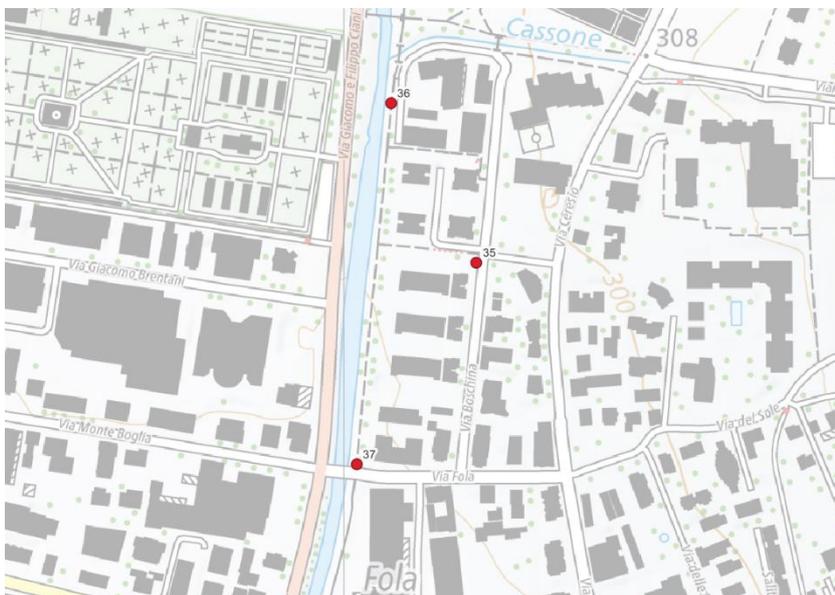
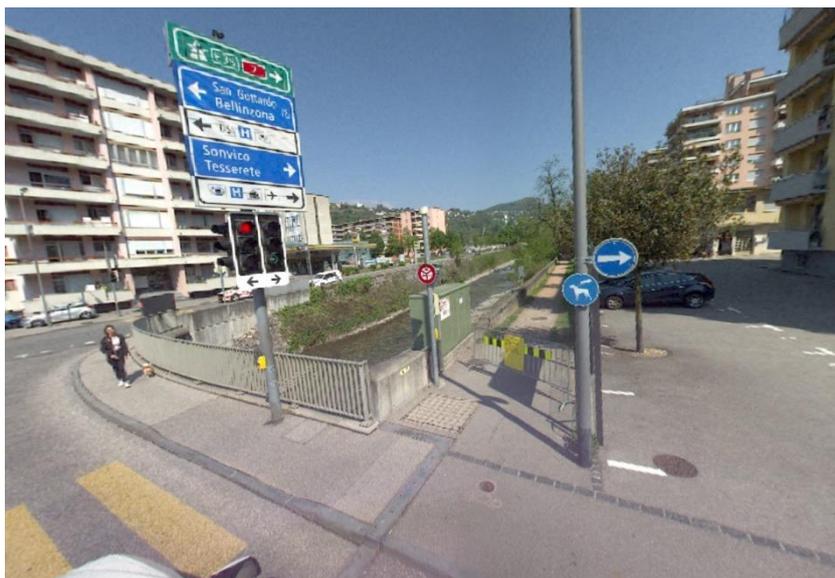
Codice PCPP037

Il punto di intersezione tra il marciapiede e il percorso ciclopeditonale del lungo fiume comporta a volte problematiche di scambio e adeguati spazi a disposizione.

Implementazione segnaletica (verticale, ev. orizzontale) per messa in evidenza del punto di incrocio. Attuazione intervento Parco fluviale Cassarate.

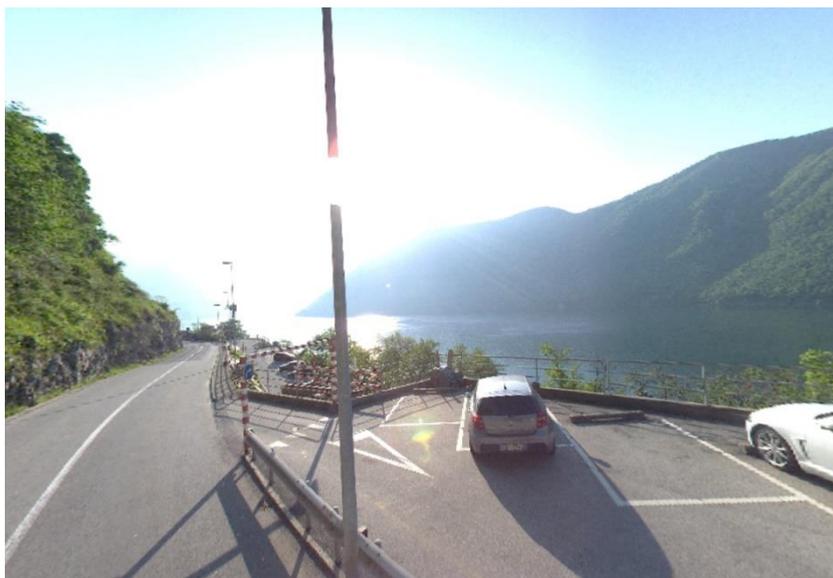
Codice PCPP039

Mancanza di segnaletica: dal posteggio sulla cantonale non sono indicate chiaramente le direzioni per scendere a Gandria a piedi, lasciando disorientati soprattutto i turisti e gli utenti occasionali che si trovano a ricercare l'itinerario sulla strada principale.

Implementazione segnaletica di direzione.

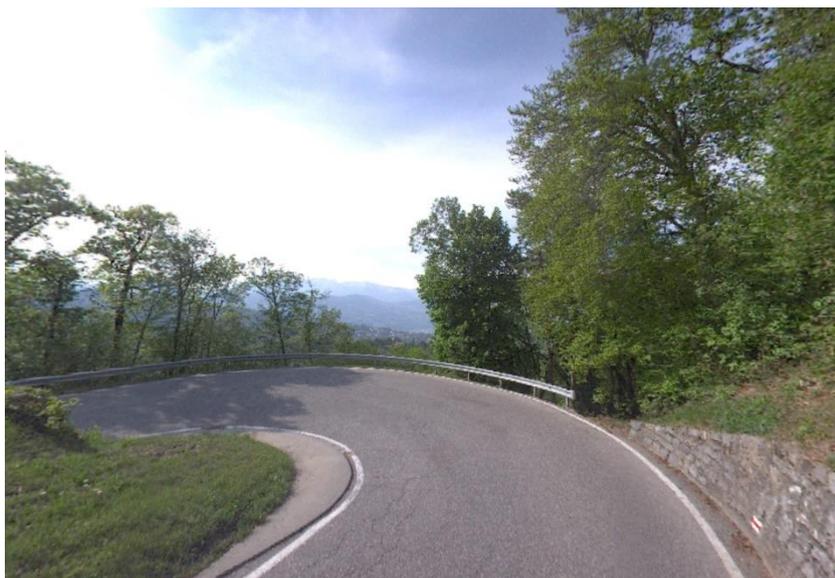
Codice PCPP040

Da segnalare meglio l'imbocco del sentiero per Carabbia, al fine di evitare che i turisti camminino sulla strada mettendo in pericolo la propria sicurezza.

Implementazione segnaletica di direzione.

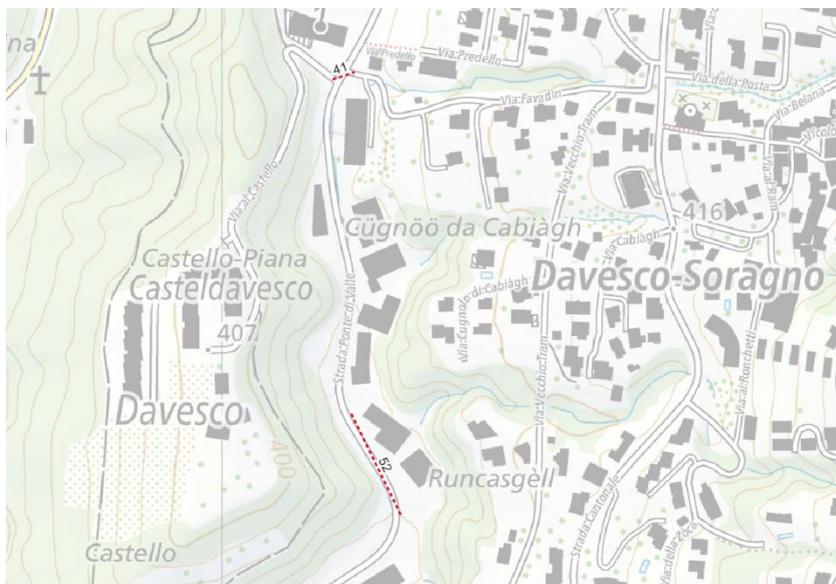
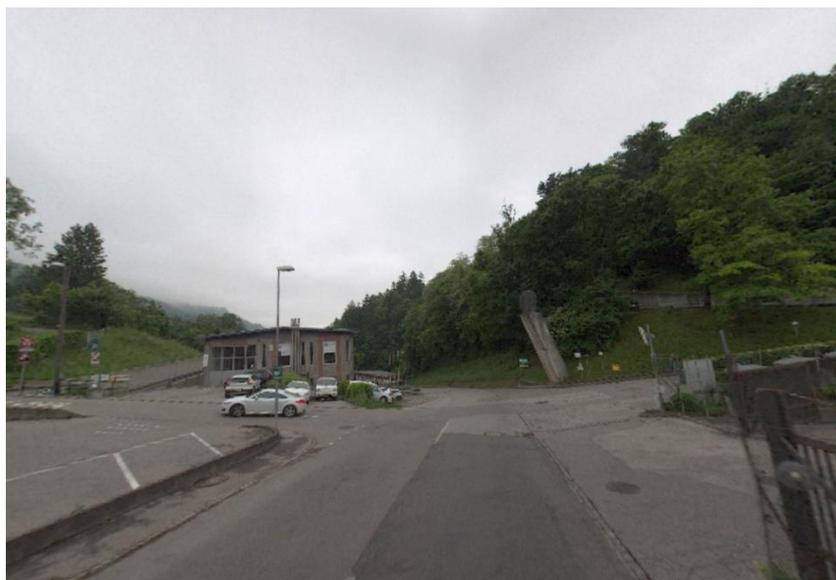
| Codice | PCPP041 | |

L'attraversamento pedonale in "zona Orello" è stato oggetto di numerose segnalazioni della CdQ per la sua pericolosità. È una zona molto frequentata e l'attraversamento molto pericoloso.

Progetto di riqualifica del sedime stradale e riorganizzazione dell'intersezione e della fermata bus, con spazi di attesa per il pedone ed ev. inserimento di isola per passaggio in due tempi.
