Piano di Mobilità Scolastica

Città di Lugano

Allegato 6 Interventi proposti

Documento N. 2139.11.006
Ind. A

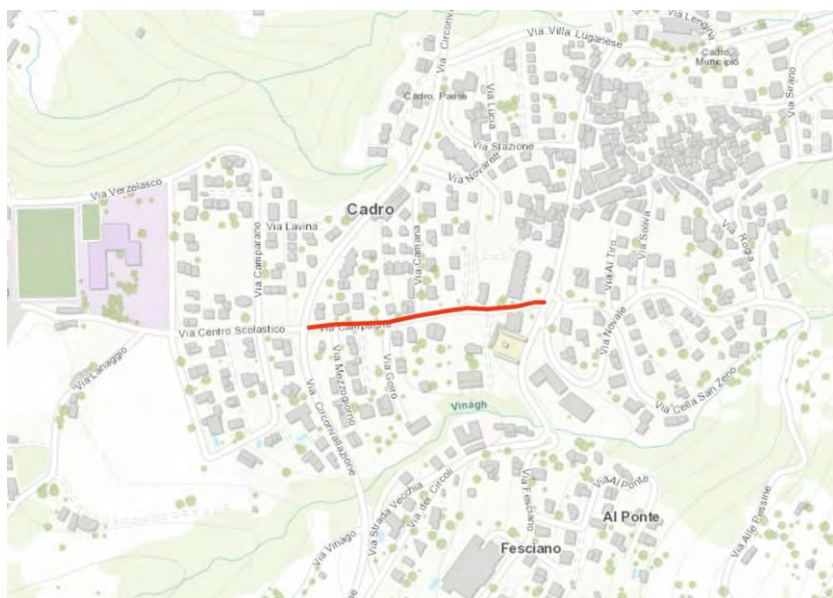
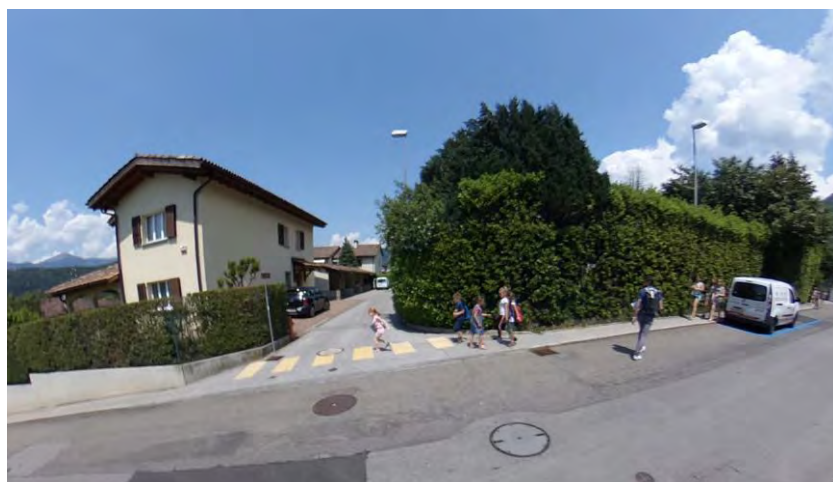
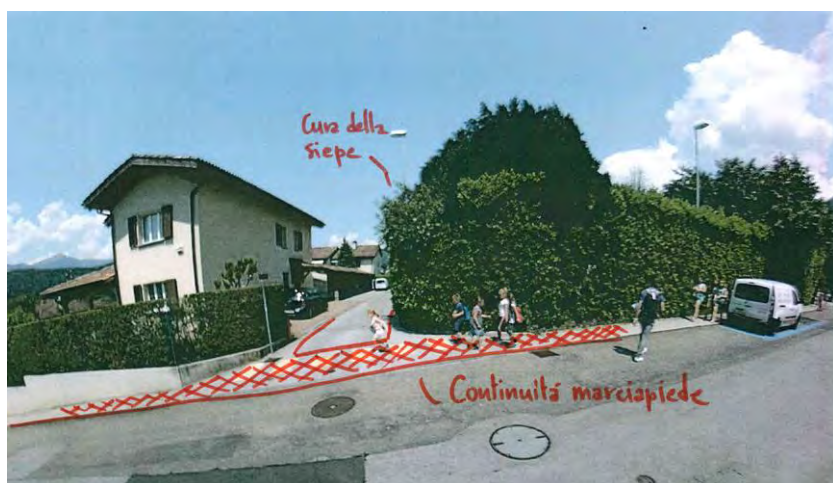
Codice CAD001

Ampliamento e completamento marciapiede / continuità in corrispondenza delle intersezioni

Via Campagna è una delle direttrici principali di collegamento tra il nucleo e le sedi scolastiche. Il marciapiede esistente risulta spesso troppo stretto (in relazione al numero di allievi che ne usufruiscono) e interrotto in corrispondenza delle immissioni delle strade secondarie.

Ampliamento del marciapiede (ca. 1m) nel tratto compreso tra via Circonvallazione e via dei Circoli. Messa in sicurezza delle intersezioni con le strade secondarie e gli accessi privati, mediante la creazione di marciapiedi passanti (in particolare incrocio con via Camana e via Obelisco). Controllo delle siepi presenti ed ev. riduzione per garantire adeguati spazi sul percorso pedonale e visibilità alle intersezioni.

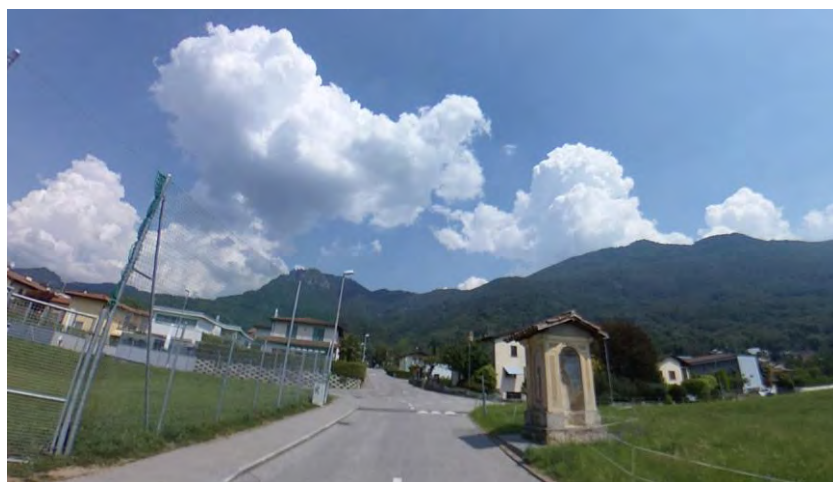
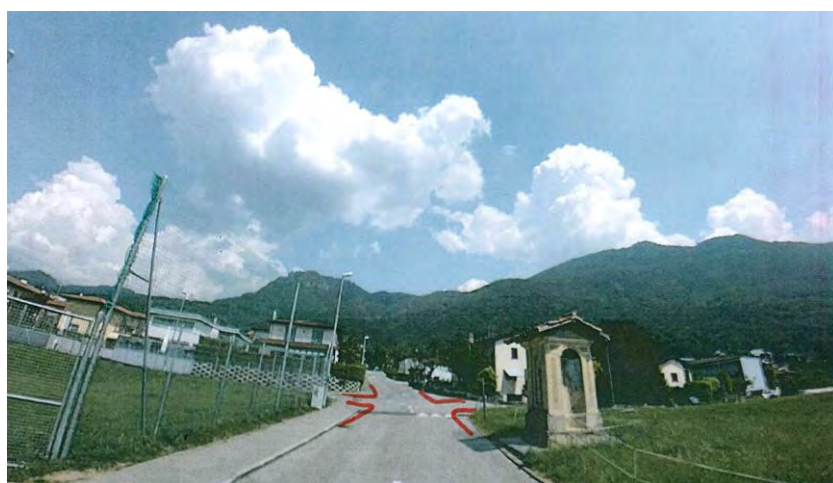
Fasce rosa incroci Z30 (via Camparano / via Luigi Reali / via campi della Lepre)

Via Centro Scolastico è in zona 30 e in prossimità delle sedi scolastiche. Le intersezioni con via Camparano / Luigi Reali e campi della Lepre sono regolamentate con precedenza da dx, ma comportano per un pedone di impegnare parzialmente l'incrocio per accorgersi di ev. veicoli in arrivo.

Realizzazione fasce rosa presso le due intersezioni in zona 30 di via Centro Scolastico con le vie Camparano, capitano Luigi Reali e campi della Lepre. Posa di paletti pole cone per restringere la zona di incrocio e garantire adeguati spazi di sicurezza per gli allievi in fase di attraversamento.

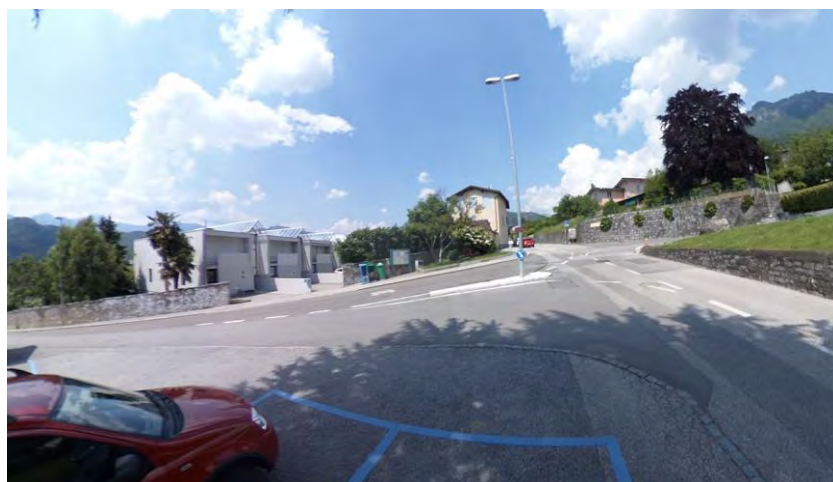
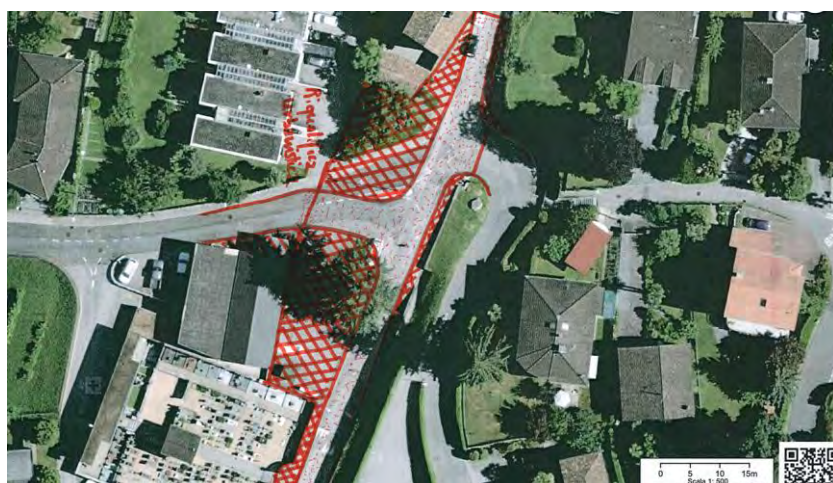
Sistemazione intersezione

L'intersezione in esame ha dimensioni non coerenti con il tipo di viabilità e con la regolamentazione vigente (zona 30). Nonostante gli ampi spazi a disposizione non risultano individuabili facilmente i percorsi a disposizione di pedoni / ciclisti, così come i punti dove è più sicuro l'attraversamento.

Ridefinizione dell'intera geometria dell'incrocio. Riduzione delle larghezze delle corsie veicolari e realizzazione fasce pedonali per garantire continuità e sicurezza per allievi e utenti in generale. Ev. modifica dell'attuale regolamentazione con introduzione della precedenza da dx. Continuità pedonale in accesso al cimitero e proseguimento verso via dei Circoli.

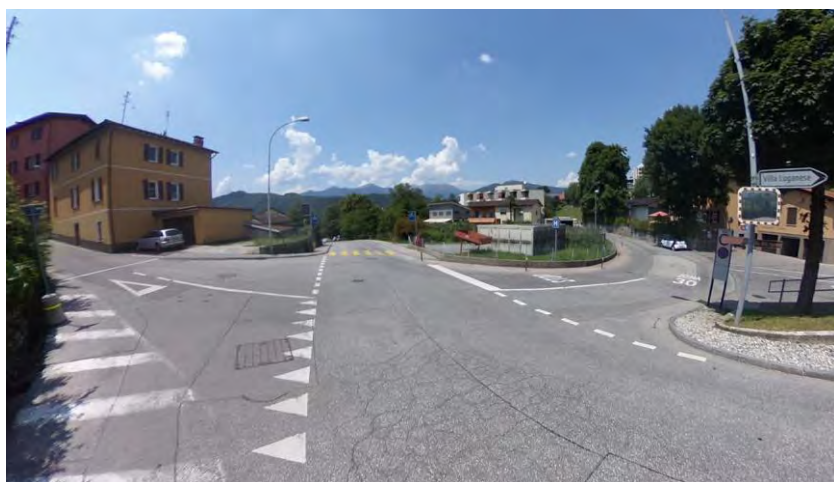
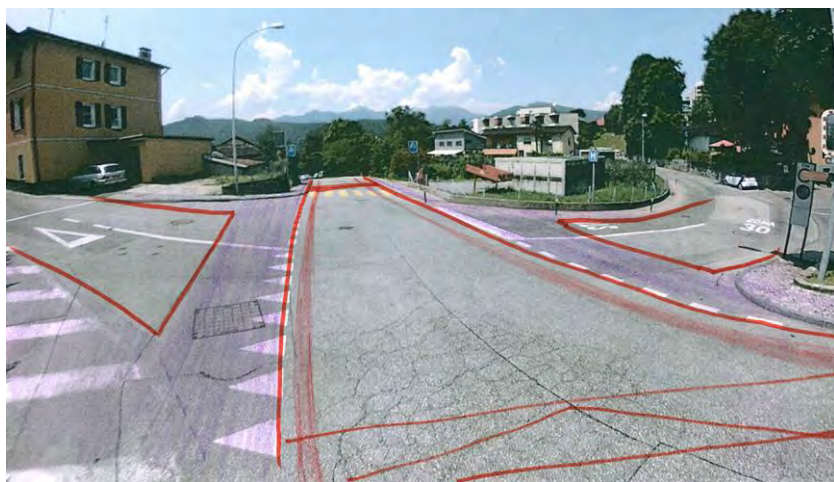
Codice CAD004

Sistemazione intersezione

L'incrocio rappresenta una cesura per i percorsi casa-scuola degli allievi provenienti dalla zona ovest dell'abitato. La strada principale (via Villa Luganese) registra spesso velocità di transito elevate (legate a larghezza delle corsie e tratto in discesa). Le operazioni di attraversamento comportano lunghi tratti sul campo stradale, in situazioni non protette.

Realizzazione di un incrocio rialzato quale moderazione per le velocità di transito sostenute specialmente in discesa. Riduzione delle larghezze delle corsie veicolari. Demarcazione di fasce pedonali e posa pole cone per protezione allievi in fase di attraversamento. Ev. modifica dell'attuale regolamentazione con introduzione della precedenza da dx.

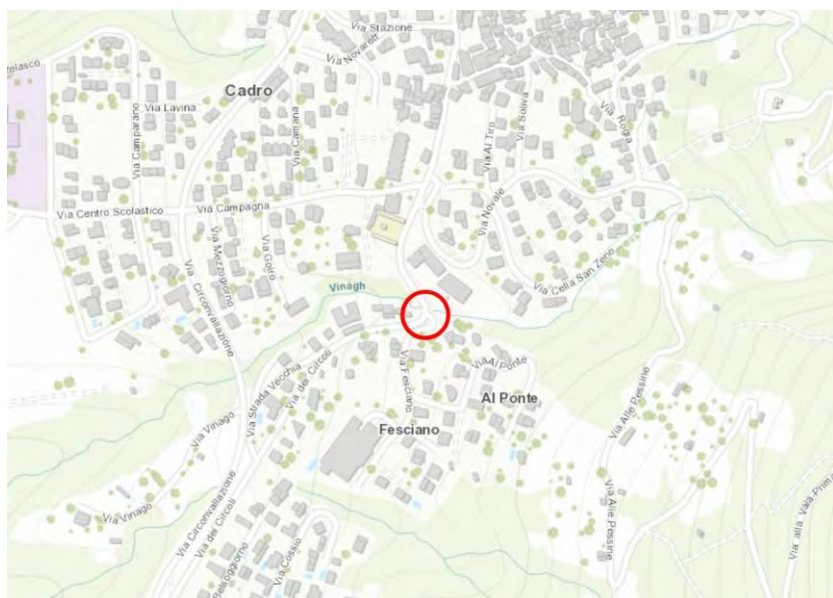
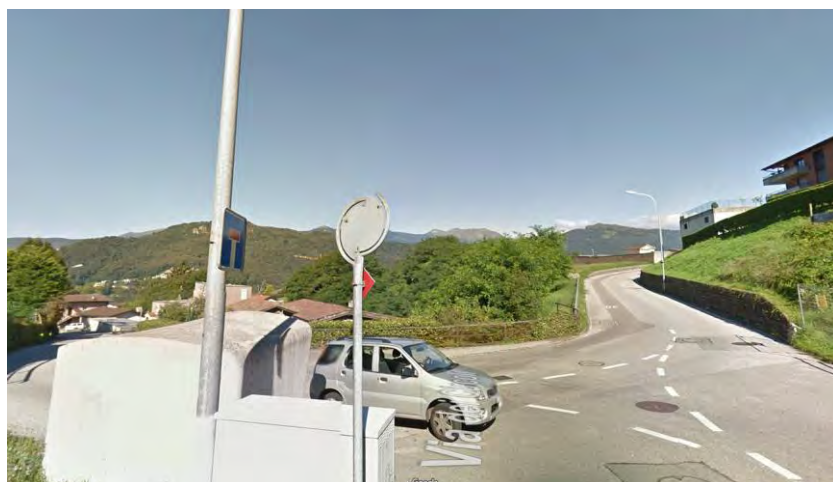
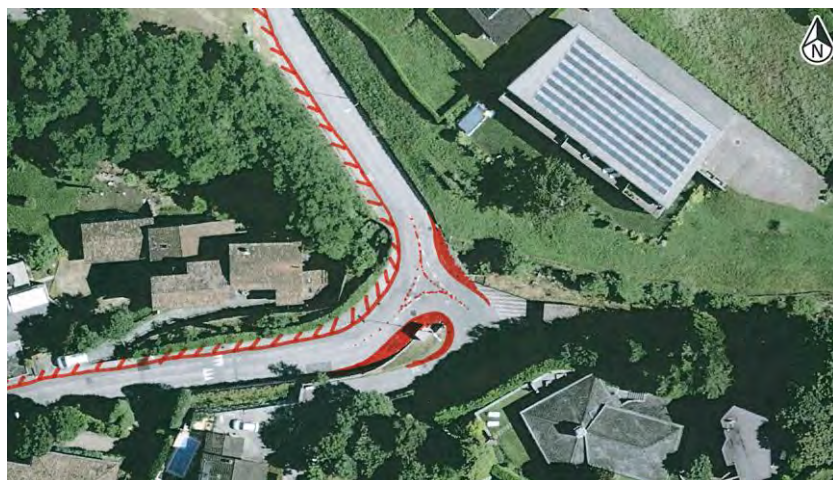
Fascia pedonale e attraversamento

L'andamento della strada, in curva e in discesa, comporta visibilità ridotte per scorgere ev. allievi in attraversamento. Il tratto in salita verso il cimitero non dispone di spazi adeguati per garantire il transito in sicurezza da parte dei pedoni (allievi e non).

Realizzazione fascia pedonale su via dei Circoli, lato cimitero, fino a via Strada Vecchia. Protezione dei pedoni in curva mediante la posa di paletti pole cone. Realizzazione punto di attraversamento rialzato in prossimità dell'intersezione con via Fesciano.

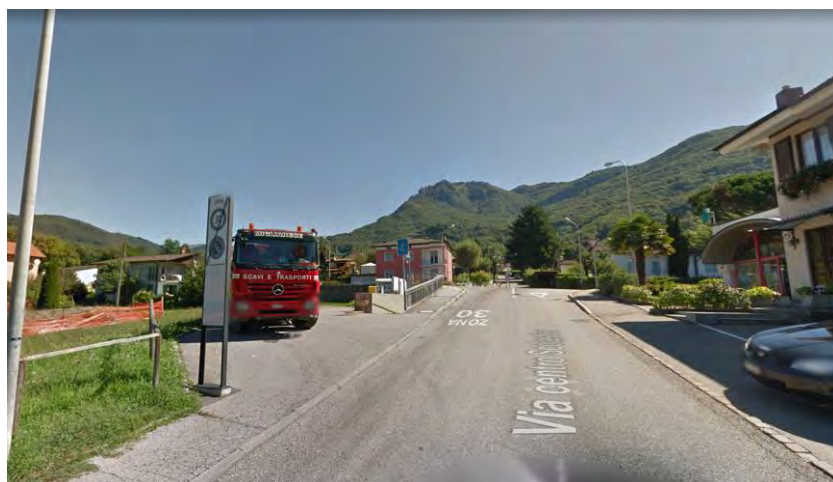
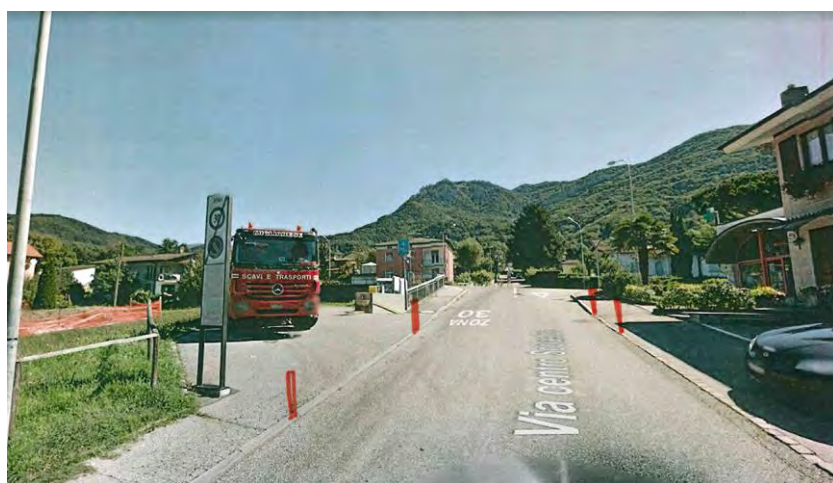
Dissuasori zona farmacia

Di fronte alla farmacia e in prossimità dell'uscita dal sottopasso pedonale, si registrano spesso auto in fermata sul marciapiede. Questa situazione costringe allievi e pedoni in generale ad impegnare la sede stradale, con situazioni di pericolo sia legate ai veicoli in transito che alle auto in manovra.

Posa di paletti flessibili in prossimità dell'uscita dal sottopasso. Garanzia di transito per gli accessi esistenti in zona. Demarcazione a terra di fascia pedonale per evidenziare il percorso in direzione del centro scolastico.

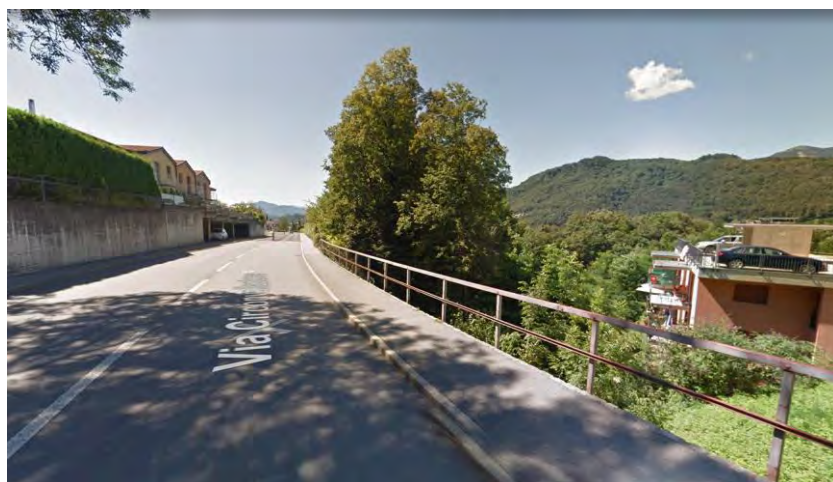
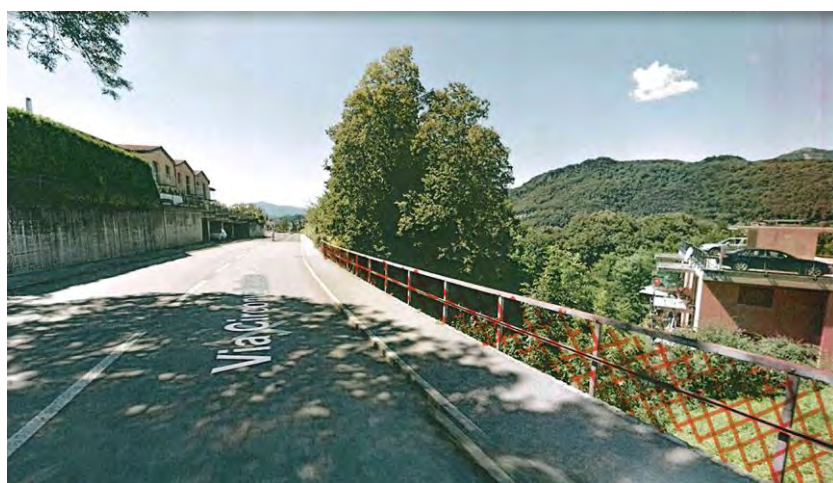
Codice CAD007

Rete parapetto

Il parapetto del tratto di strada cantonale in prossimità del Riale di Cadro non garantisce sufficiente protezione, in particolare per gli allievi più piccoli. Il piede non risulta protetto dal corrente di protezione più basso, con situazioni di possibile scivolamento al di sotto di esso.

Messa in sicurezza del parapetto mediante la posa di rete dal corrimano fino al piano stradale. Fissaggio sull'impalcato per evitare la formazione di aperture al piede.

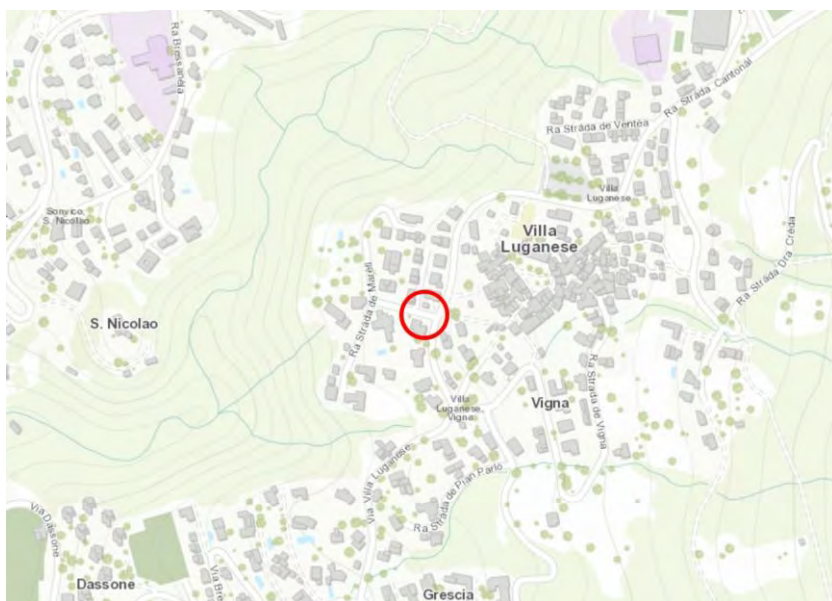
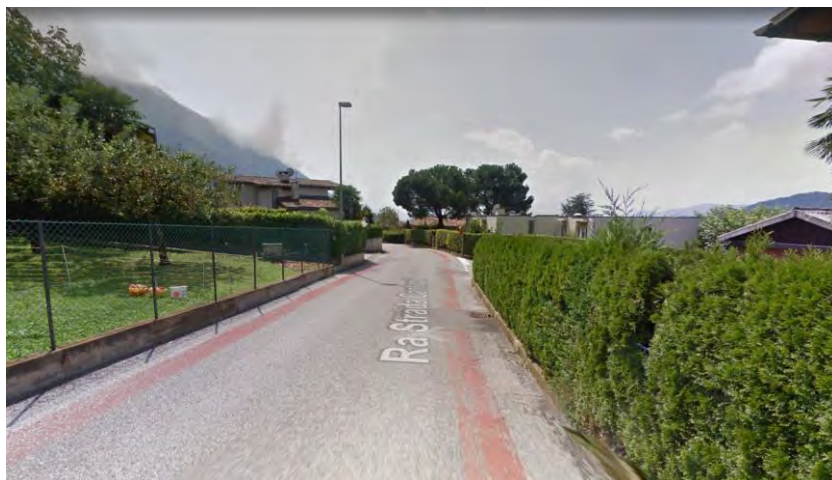
Codice VIL008

Controllo dell'attraversamento della strada cantonale

La zona ovest di Villa Luganese vede un quartiere residenziale in espansione. La strada cantonale rappresenta in parte una cesura e il percorso casa-scuola lungo questo asse risulta poco sicuro e piacevole. Percorsi alternativi di collegamento con la sede scolastica sarebbero da ricercare nella zona nucleo, dove sussistono velocità e volumi di traffico inferiori.

È possibile identificare percorsi casa scuola nel nucleo evitando la strada trafficata. Mappa dei percorsi. Valutare la presenza di un pattugliatore (volontario) per controllo dell'attraversamento.

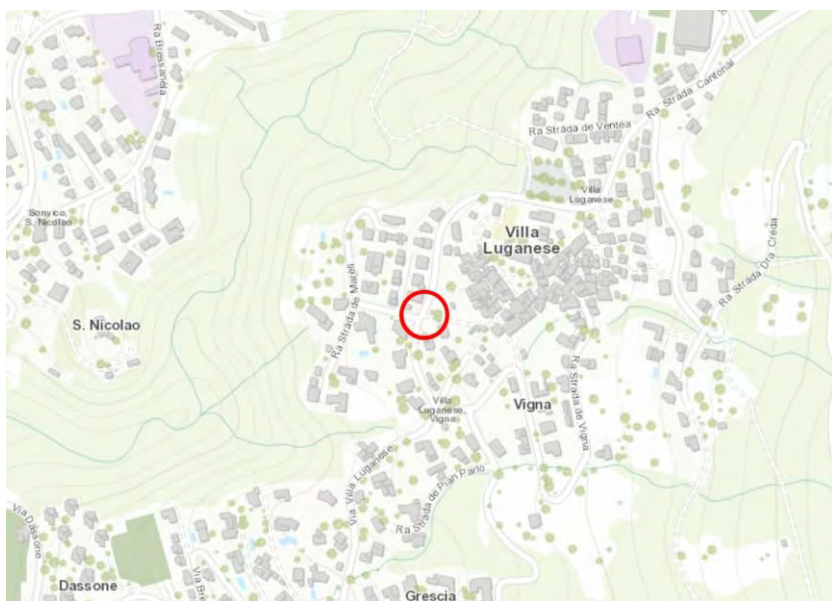
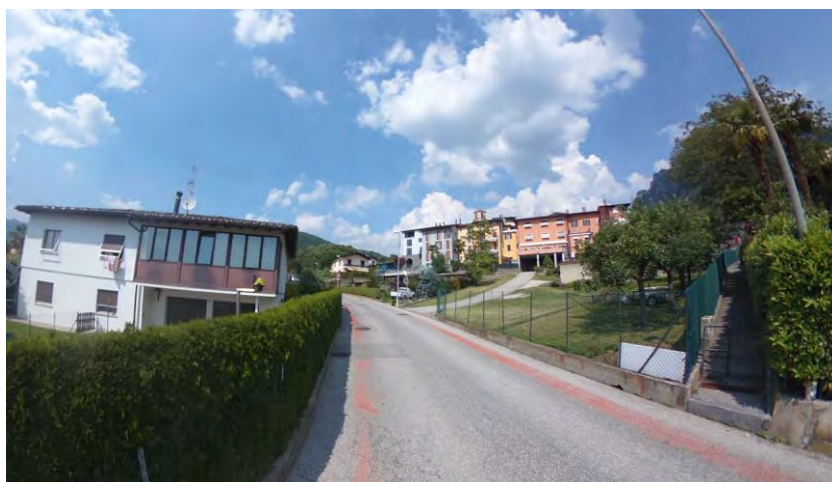
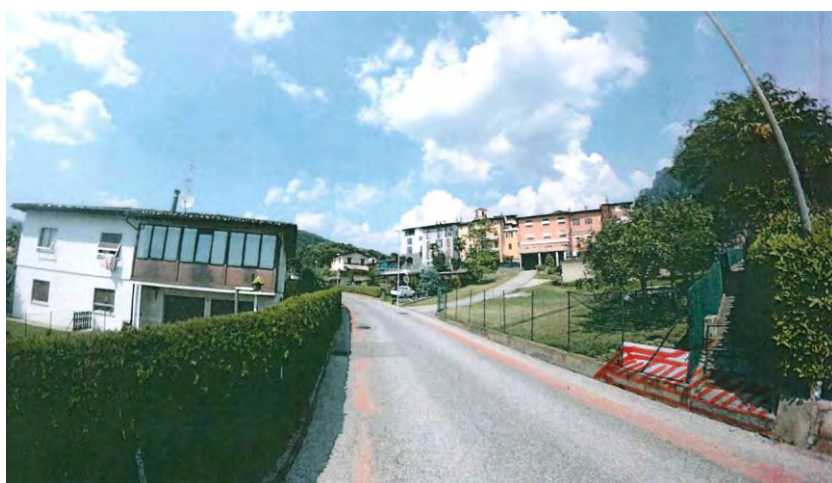
Messa in sicurezza attraversamento in corrispondenza dell'uscita sentiero pedonale

Il sentiero pedonale che collega il quartiere ovest con il nucleo presenta un punto di innesto sulla cantonale pericoloso. In particolare verso sx (in uscita dal percorso), la sede esistente limita la visibilità. Il punto di attraversamento comporta per l'allievo l'occupare in parte la sede stradale, per percepire ev. veicoli in transito.

Esproprio e modifica recinzione mappale adiacente. Realizzazione ansa di attesa per i pedoni. Restringimento puntuale corsie veicolari sulla Strada Cantonale per garantire adeguate condizioni di visibilità. Demarcazione con segnaletica orizzontale e protezione con paletti dissuasori.

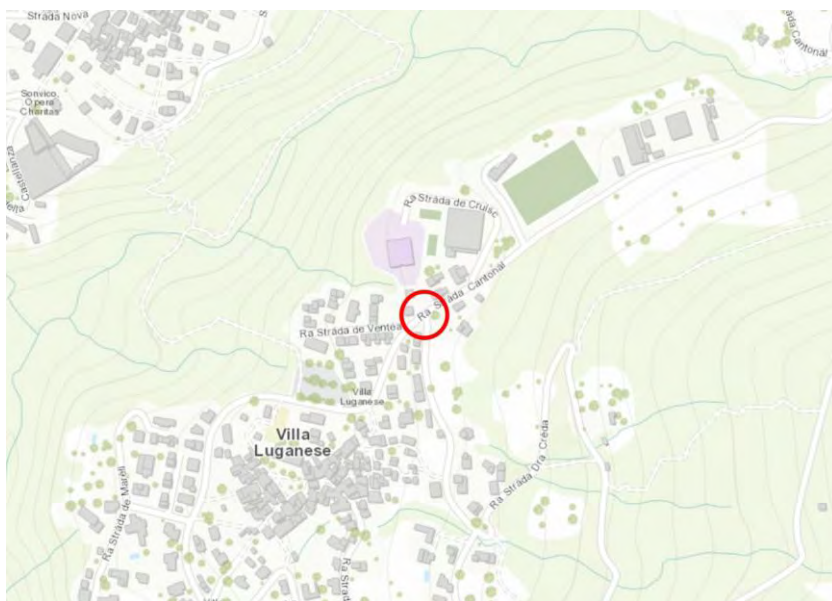
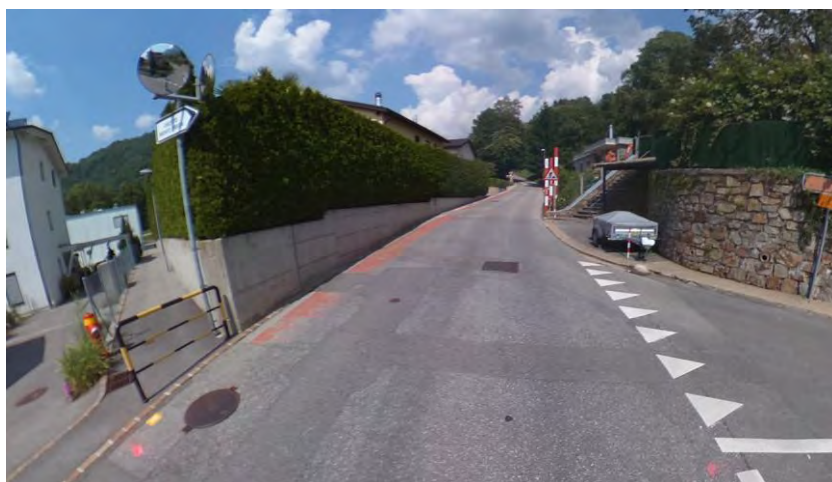
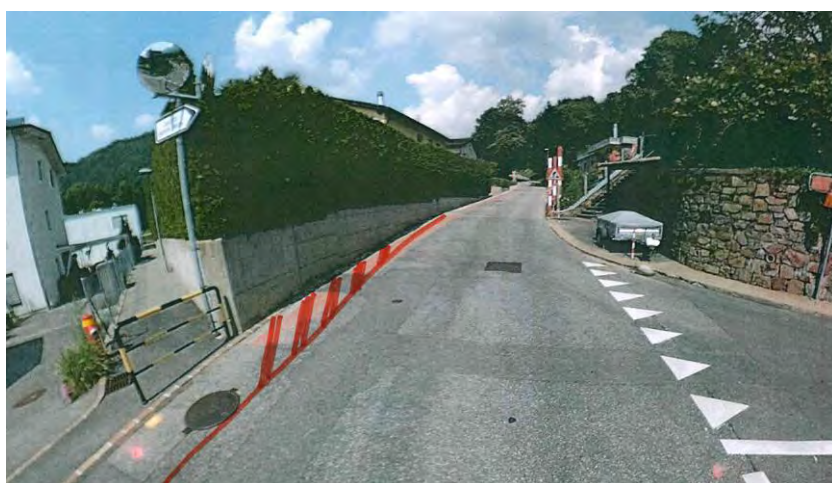
Codice VIL010

Messa in sicurezza attraversamento in corrispondenza accesso SI / SE

La strada pedonale di accesso alle sedi scolastiche si collega in prossimità dell'intersezione tra le strade Cantonale e dra Créda. Le operazioni di attraversamento risultano quindi in commistione con quelle di svolta da parte delle auto. Anche i punti di attesa a bordo strada presentano delle criticità, dovute a scarsa visibilità e larghezze ridotte.

Ridefinizione della geometria dell'incrocio. Riduzione delle larghezze delle corsie veicolari e realizzazione fasce pedonali per garantire continuità e sicurezza per allievi e utenti in generale. Ev. modifica dell'attuale regolamentazione con introduzione della precedenza da dx. Restringimento puntuale in corrispondenza della strada di accesso pedonale alla sede scolastica.

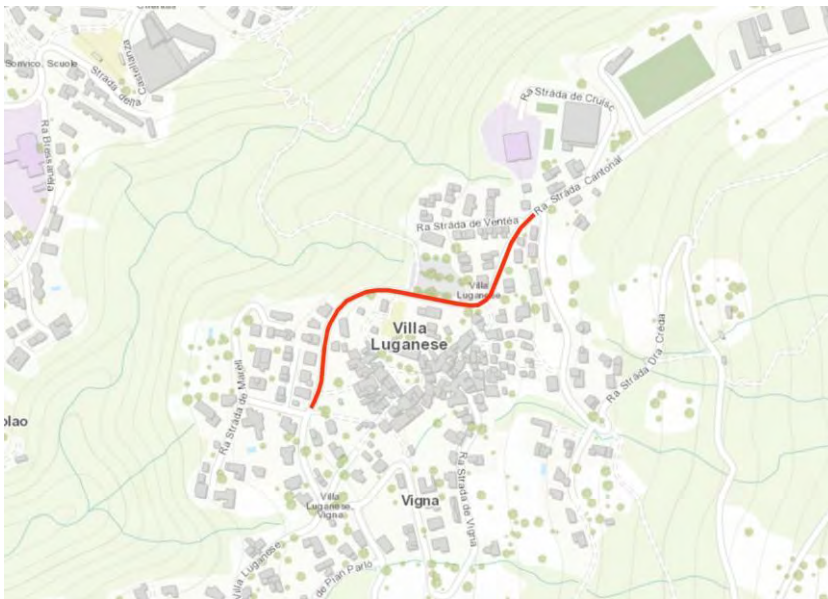
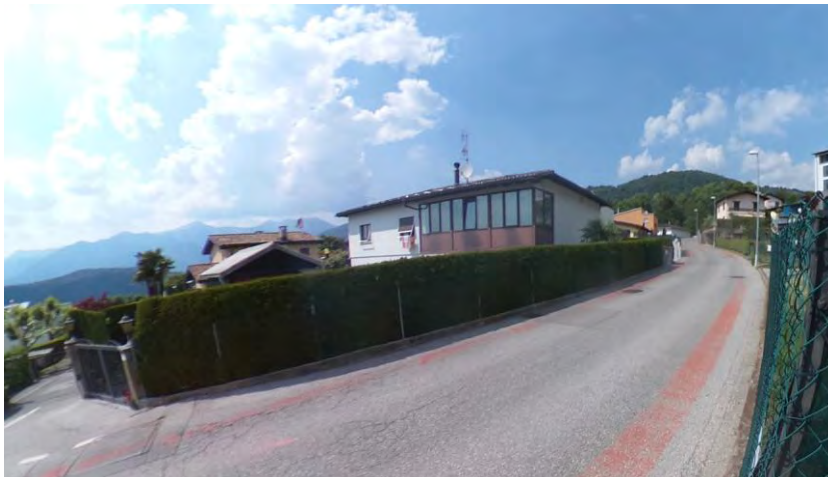
Rifacimento bande rosa

La Strada Cantonale è stata in parte moderata con la demarcazione a terra di due bande rosa ai lati, unitamente alla cancellazione della linea centrale di separazione delle corsie. Lo stato di fatto presenta questa moderazione ottica molto deteriorata, riducendo di fatto l'efficacia dell'intervento realizzato.

Ripristino fasce rosa esistenti sulla strada cantonale. Posa di paletti pole come in corrispondenza di ev. punti critici (accessi privati e immissioni di strade secondarie) per segnalare la condizione di ev. incrocio e incentivare riduzione di velocità.

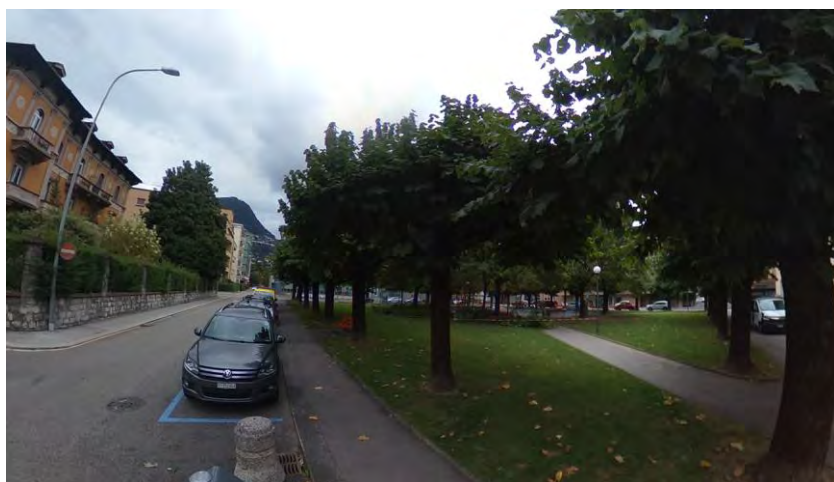
Siepe di delimitazione parco

Il parco giochi in prossimità delle sedi scolastiche non presenta attualmente alcuna delimitazione. Lo spazio, facilmente fruibile e in una posizione strategica, non garantisce però un buon livello di sicurezza percepibile.

Delimitazione dell'area parco mediante posa di siepi e arredo a verde. Separazione fisica tra la zona giochi e le viabilità che insistono sul perimetro.

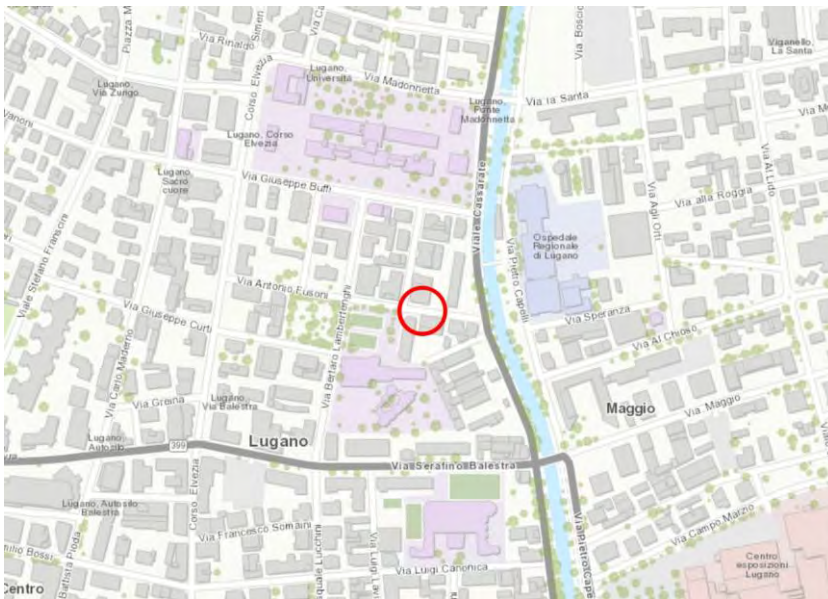
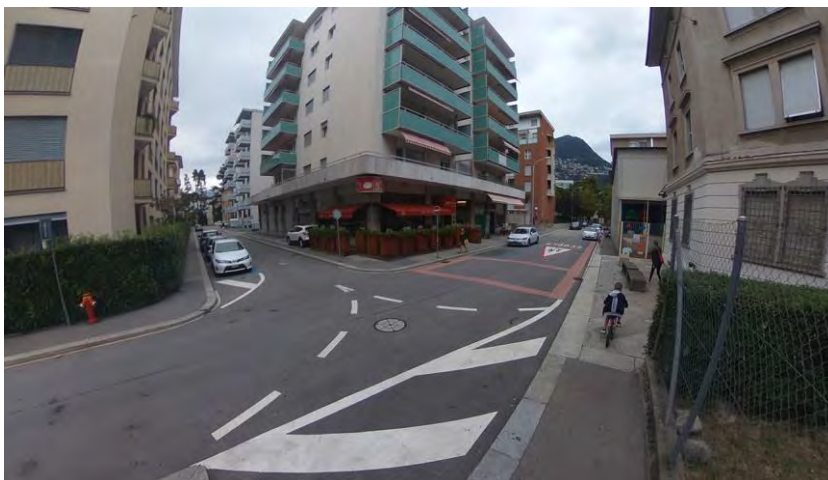
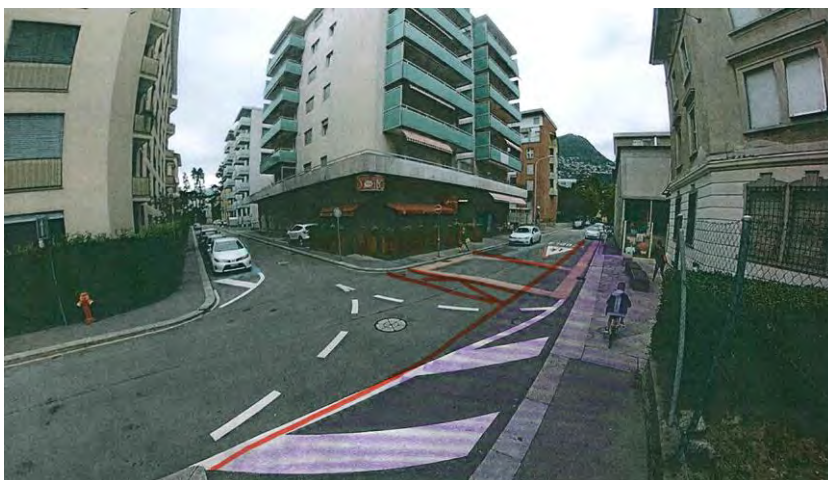
Sistemazione intersezione (uscita allievi / manovre fornitori / visibilità legate ad auto in sosta)

Criticità
L'ingresso alla SI presenta diverse criticità. Lo spazio di attesa per i genitori risulta molto limitato e spesso occupato da auto in attesa. In fase di attraversamento, spesso gli allievi risultano coperti da auto in sosta o furgoncini a servizio delle attività presenti (carico / scarico approvvigionamenti). Il calibro stradale esistente consentirebbe una moderazione più incisiva, al fine di evidenziare chiaramente il punto di entrata / uscita dei bambini.

Proposte di intervento
Riqualifica dell'intersezione con restringimento del campo stradale in prossimità dell'ingresso della SI. Eliminazione di uno stallo di sosta a bordo strada (che impedisce adeguata distanza di visibilità) e creazione di isole per evidenziare il punto di attraversamento e garantire adeguati spazi ai genitori in attesa. Posa di paletti dissuasori per disincentivare la fermata di auto a bordo strada.

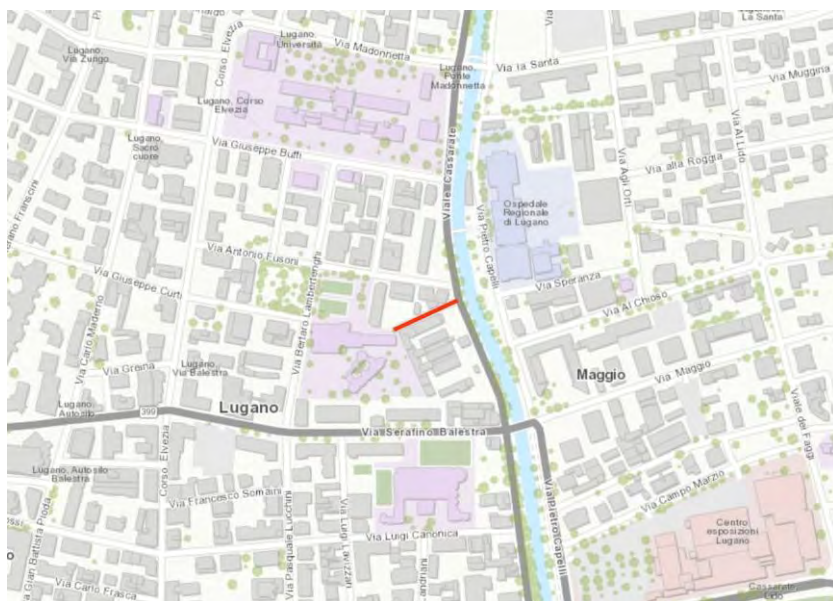
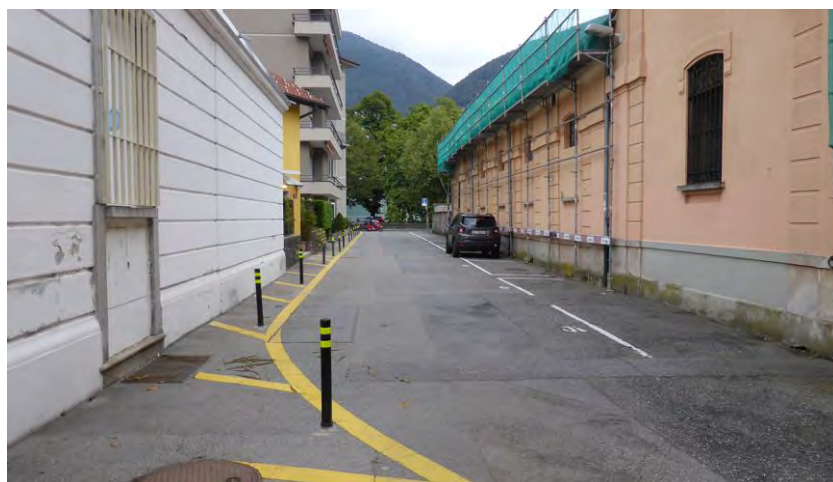
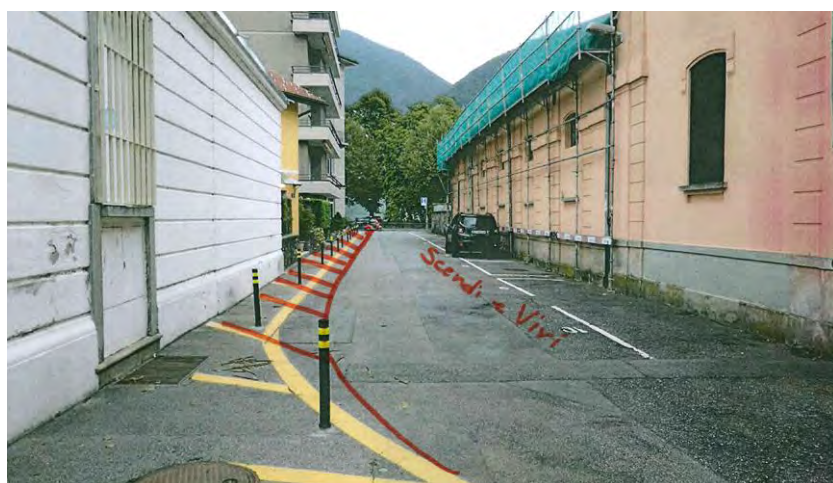
S&V, nuova corsia pedonale, ev. nuovo accesso asilo

Via Parini potrebbe rappresentare un valido punto di carico / scarico degli allievi accompagnati. Il calibro stradale garantisce sufficiente spazio per una ampia fascia pedonale e per la realizzazione di punti di attesa per i genitori in auto. Da lì l'accesso sia alla SE che alla SI è possibile tramite un percorso a piedi esterno al traffico veicolare.

Allargamento fascia pedonale esistente e spostamento paletti dissuasori. Regolamentazione degli stalli per carico / scarico allievi durante gli orari di entrata / uscita. Segnaletica orizzontale e verticale ad hoc per realizzazione fermate Scendi & Vivi.

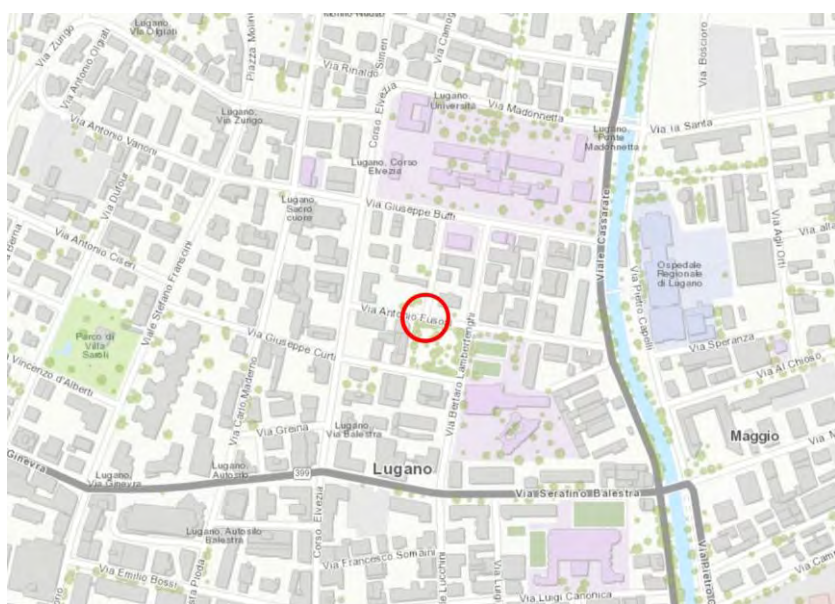
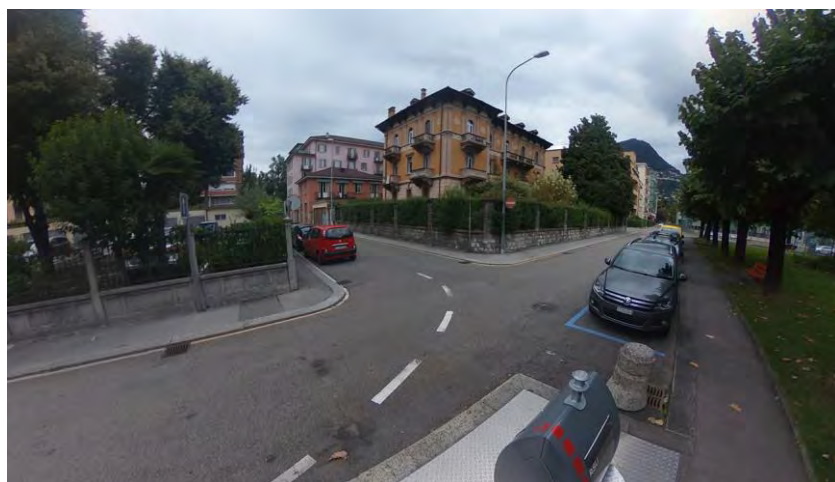
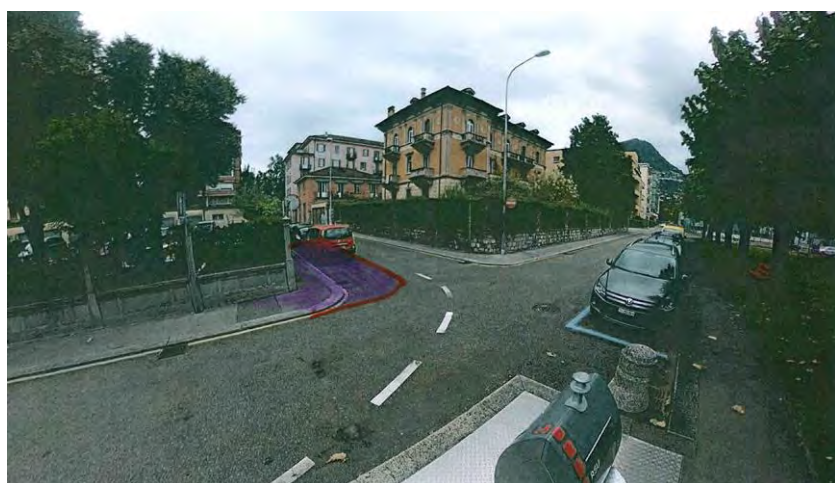
Sistemazione intersezione (ev. eliminazione stalli blu / visibilità attraversamenti)

L'intersezione in esame, inserita in zona 30, è caratterizzata dalla presenza di alcuni stalli di sosta nella via laterale. La direttrice di via Fusoni individua uno dei percorsi più utilizzati per raggiungere le sedi scolastiche. Il punto di attraversamento presenta alcune problematiche di visibilità per i veicoli in uscita da via Fogazzaro.

Eliminazione dello stallone di sosta prossimo all'intersezione. Creazione isola in corrispondenza dello stallone di testa per garantire adeguata visibilità per un pedone in attraversamento.

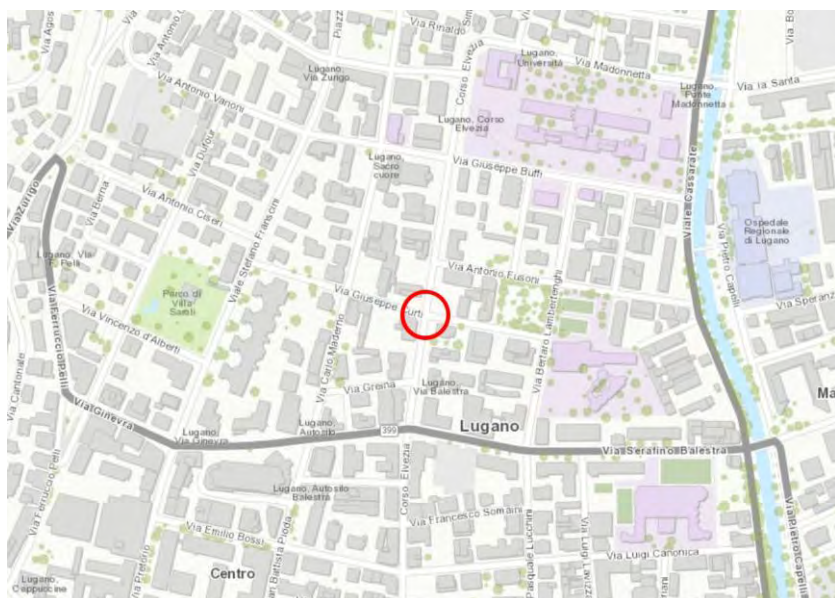
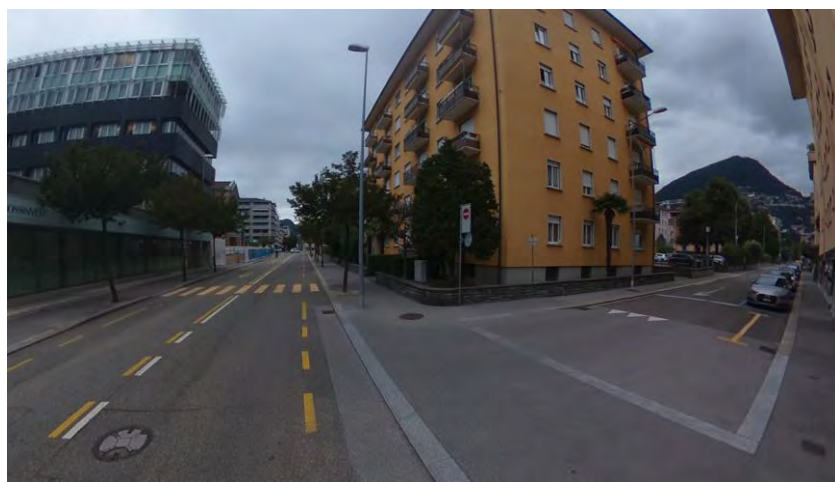
Messa in sicurezza attraversamento

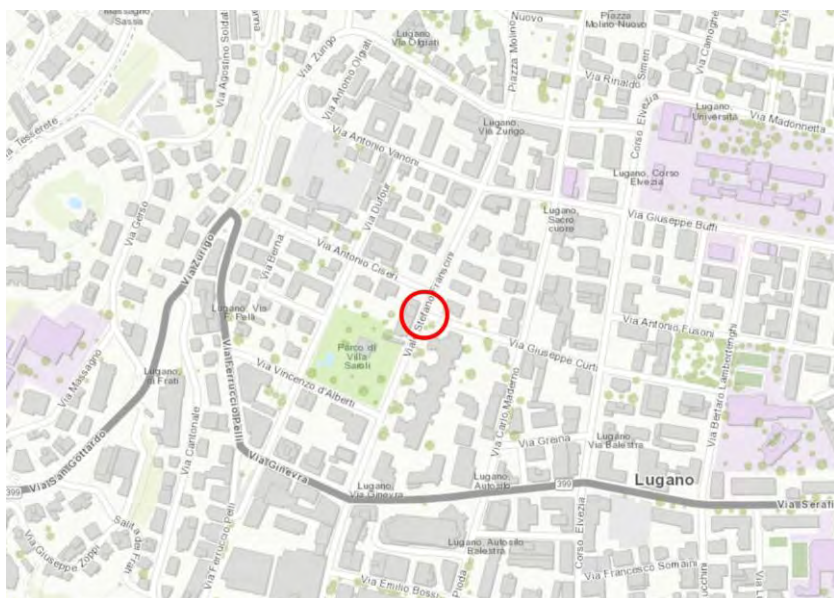
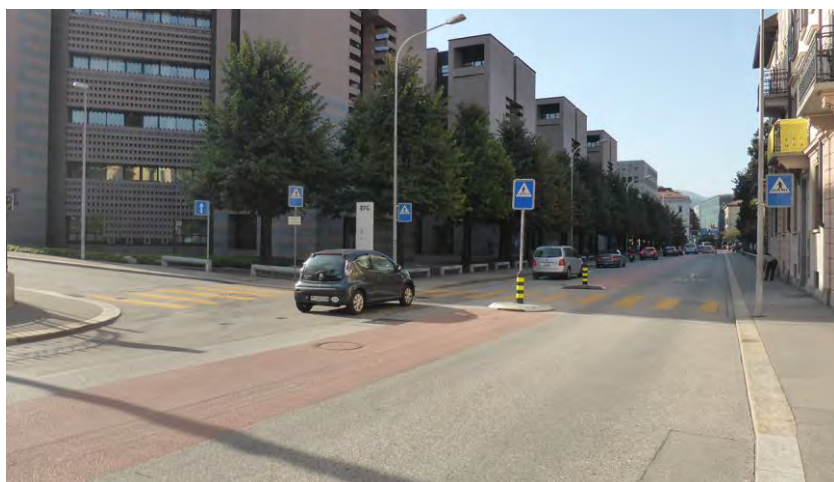
Codice	LUG017	
Comprensorio	Lugano centro	
Localizzazione	via Curti int. via Franscini	
Sedi interessate	103 / 104	
Costi intervento	\$	
Priorità	4	
\$:	<25'000.-	1: prioritario
\$\$:	25-150'000.-	2: importante
\$\$\$:	>150'000.-	3: raccomandato
		4: miglioramento opzionale

Criticità
Via Franscini, come corso Elvezia, costituisce uno degli assi principali di penetrazione al centro cittadino. La sicurezza degli attraversamenti presenti è in parte compromessa dalle manovre di svolta veicolari e dai possibili incolonnamenti in situazioni di forte traffico.

Proposte di intervento
Valutare posizione del passaggio pedonale o realizzazione marciapiede passante

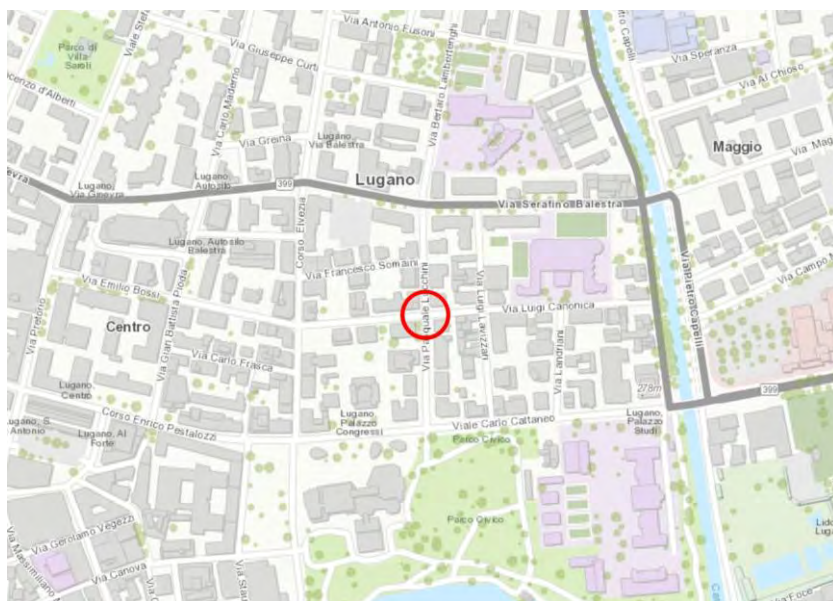
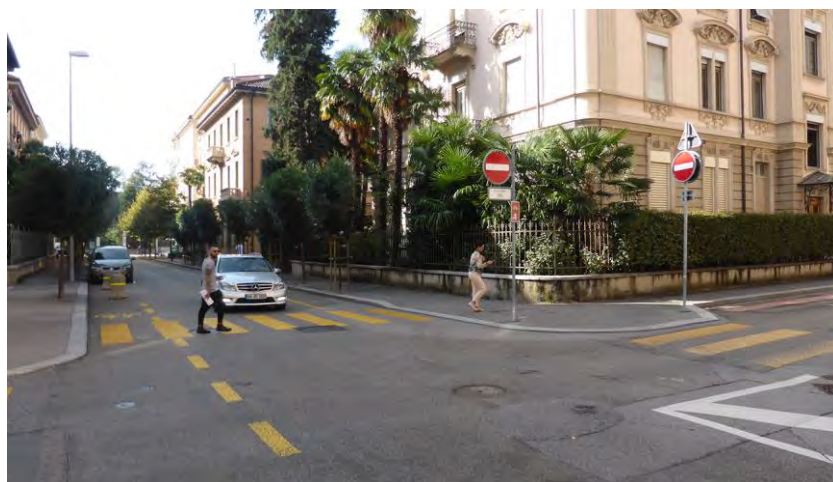
Codice LUG018

L'incrocio in esame è stato oggetto di recenti interventi di segnaletica. Ciò nonostante, la permeabilità in particolare pedonale e ciclabile risulta difficoltosa. Si registrano situazioni di conflitto e scarsa visibilità, che rendono difficoltosa la regolamentazione vigente con precedenza da dx.

Rivedere l'intersezione semplificando la segnaletica (difficoltà di orientamento e di comprensione della situazione). Valutare intersezione rialzata per consentire i movimenti pedonali anche per disabili e carrozzine e moderare il traffico.

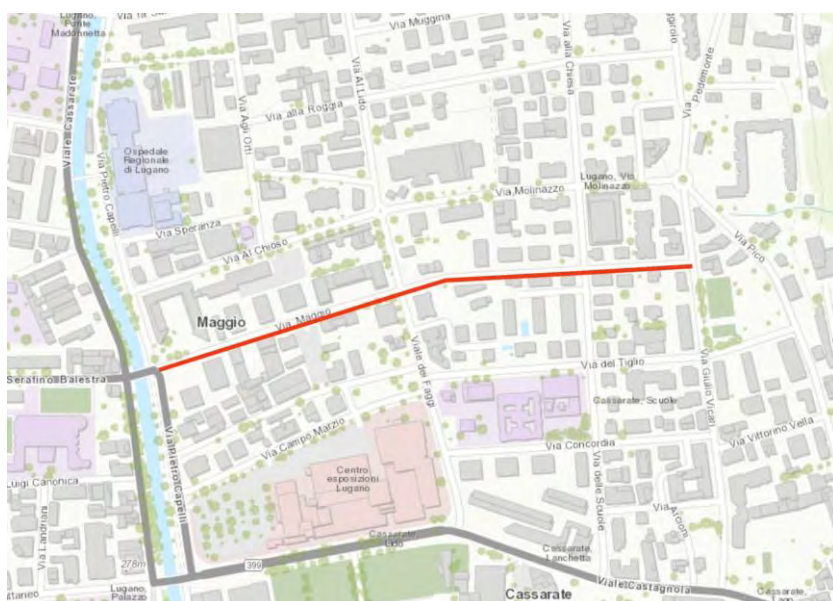
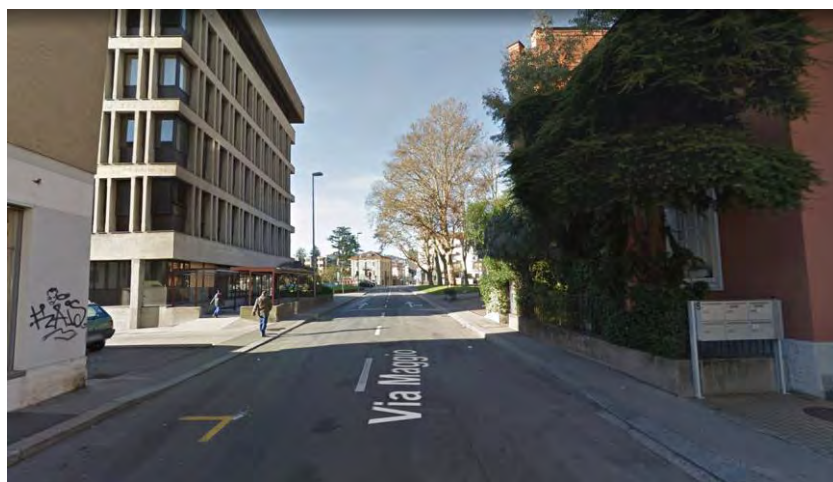
Codice	LUG019
Comprensorio	Lugano centro
Localizzazione	via Maggio
Sedi interessate	110
Costi intervento	\$\$\$
Priorità	3
\$: <25'000.-	1: <i>prioritario</i>
\$\$: 25-150'000.-	2: <i>importante</i>
\$\$\$: >150'000.-	3: <i>raccomandato</i>
	4: <i>miglioramento opzionale</i>

La strada rappresenta uno dei percorsi principali dei tragitti casa-scuola per il quartiere Cassarate. Sebbene presenti su ambo i lati, i marciapiedi attuali risultano stretti e poco fruibili da parte della domanda di utenza.

Ampliamento dei marciapiedi su ambo i lati. Ridefinizione della sezione stradale con mantenimento di stalli bici e auto. Evidenza della continuità pedonale in corrispondenza degli accessi privati per continuità del percorso pedonale.
