Piano di Mobilità Scolastica

Città di Lugano

Allegato 6 Interventi proposti

Documento N. 2139.11.006
Ind. A

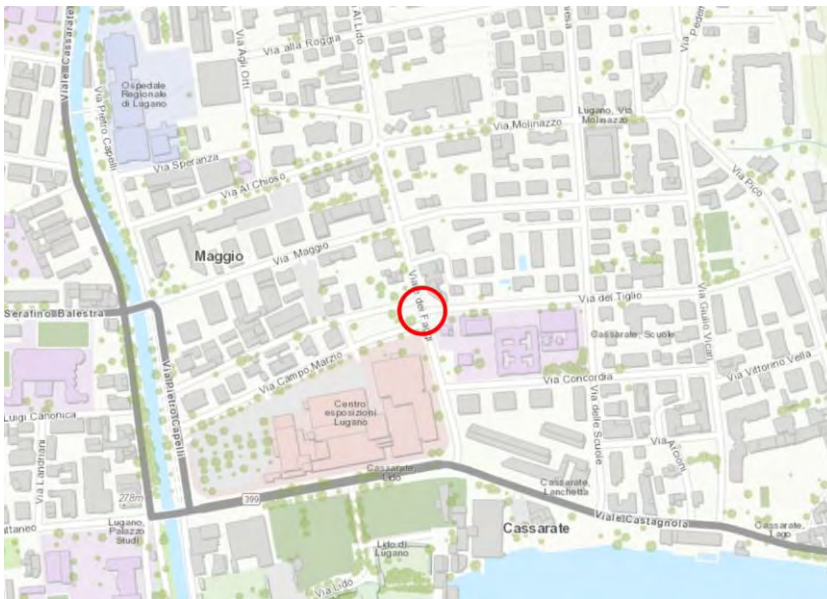
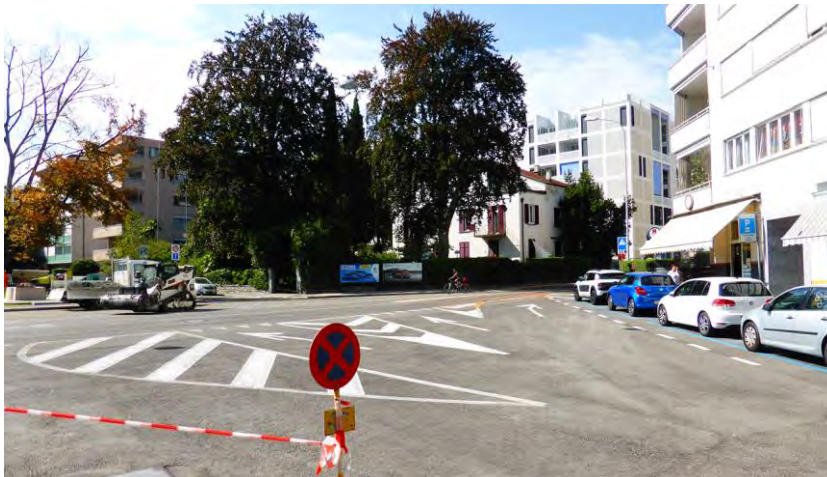
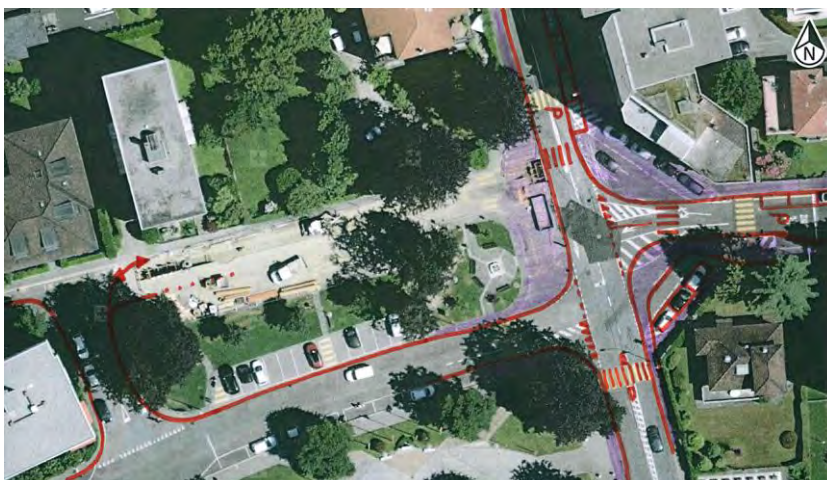
Codice	LUG020	
Compendio	Lugano centro	
Localizzazione	via del Tiglio int. viale dei Faggi	
Sedi interessate	110	
Costi intervento	\$	
Priorità	2	
\$:	<25'000.-	1: prioritario
\$\$:	25-150'000.-	2: importante
\$\$\$:	>150'000.-	3: raccomandato
		4: miglioramento opzionale

Criticità
L'intersezione ha caratteristiche assolutamente non in linea con la vocazione residenziale del quartiere e con l'adiacente zona 30 che conduce al comparto scolastico. Gli ampi spazi a disposizione potrebbero soddisfare le necessità delle diverse componenti di traffico, garantendo percorsi pedonali adeguati e punti di attraversamento sicuri e con brevi tragitti sul sedime stradale.

Proposte di intervento
Ridefinizione dell'intera geometria dell'incrocio. Riduzione delle larghezze delle corsie veicolari e realizzazione fasce pedonali per garantire continuità e sicurezza per allievi e utenti in generale. Restringimenti ad hoc in corrispondenza dei punti di attraversamento (ricucitura tra via del Tiglio e via Campo Marzio). Non si prevedono interventi infrastrutturali che possa inficiare l'utilizzo dell'intero campo stradale in caso di eventi / manifestazioni presso il Centro Esposizioni.

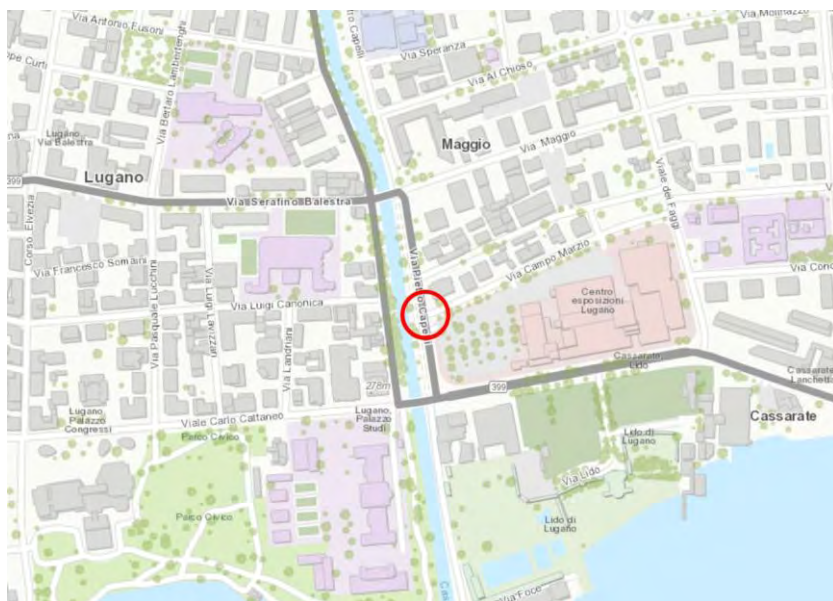
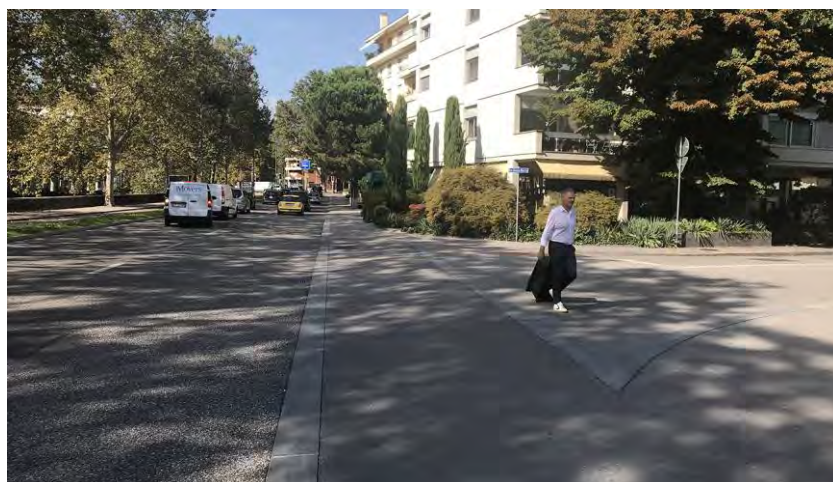
Codice	LUG021	
Comprensorio	Lugano centro	
Localizzazione	via Campo Marzio int. via Capelli	
Sedi interessate	110	
Costi intervento	\$\$	
Priorità	3	
\$:	<25'000.-	1: prioritario
\$\$:	25-150'000.-	2: importante
\$\$\$:	>150'000.-	3: raccomandato
		4: miglioramento opzionale

Il marciapiede passante esistente risulta sovradimensionato, sia in termini di larghezza delle corsie che dei raggi di raccordo. Di conseguenza non costituisce una efficace moderazione per il traffico veicolare, con potenziale pericolo per i pedoni e ciclisti in transito.

Riduzione delle corsie veicolari e dei raggi di raccordo tra la strada principale e via Campo Marzio. Recupero bordure e posa sulla nuova geometria. Ev. demarcazione orizzontale per evidenziare il punto di attraversamento.

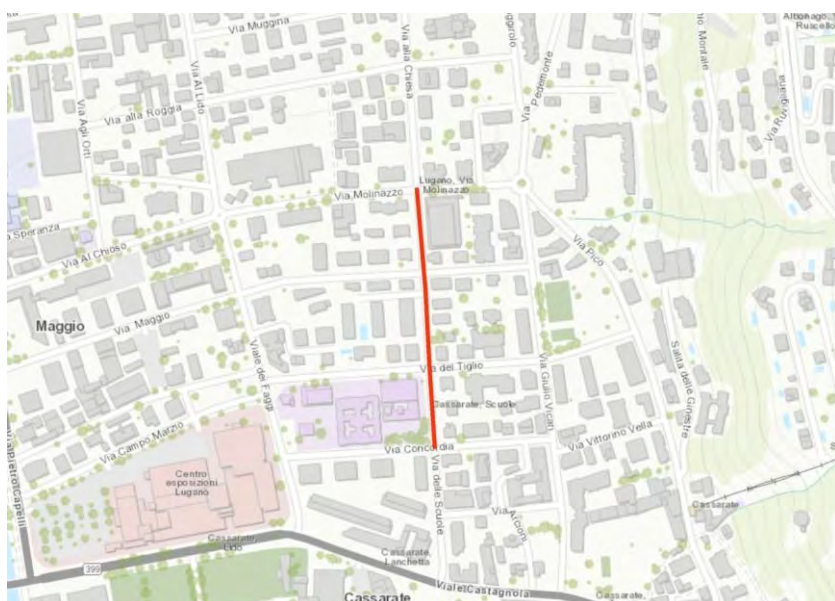
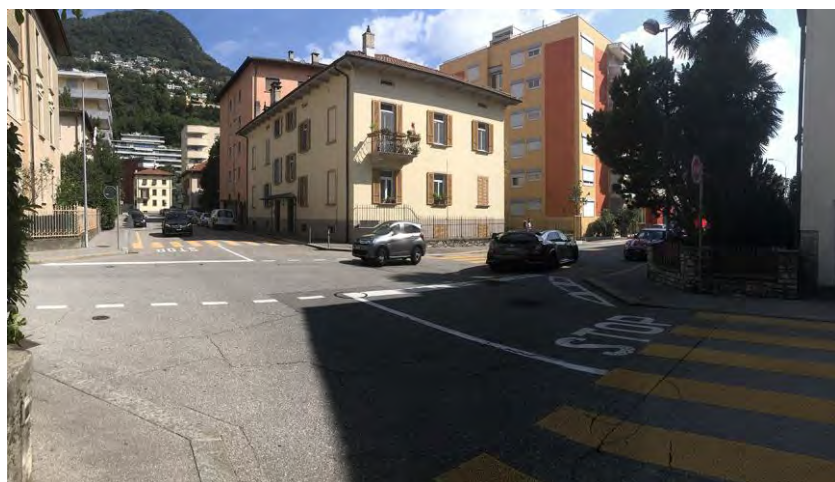
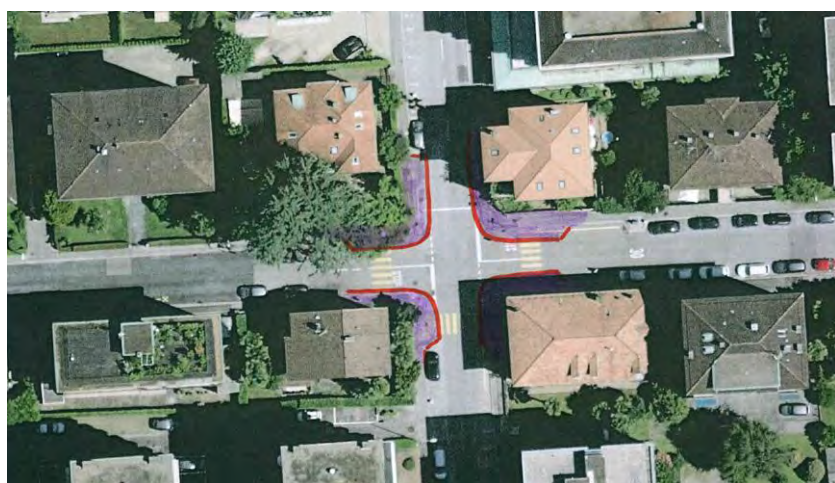
Codice	CAS022
Comprensorio	Cassarate
Localizzazione	via delle Scuole
Sedi interessate	401 / 402
Costi intervento	\$\$
Priorità	2
\$: <25'000.-	1: prioritario
\$\$: 25-150'000.-	2: importante
\$\$\$: >150'000.-	3: raccomandato
	4: miglioramento opzionale

Via delle Scuole è l'asse nord-sud privilegiato per i percorsi casa-scuola del quartiere Cassarate. Le intersezioni esistenti con le strade laterali sono quasi sempre dotate di passaggi pedonali. Spesso però si evidenziano problematiche di visibilità connesse, per es. con i veicoli in sosta negli stalli a lato della corsia veicolare. Una verifica puntuale di queste situazioni lungo tutto il tratto consente un sensibile miglioramento a vantaggio di un ampio bacino di utenti.

Interventi di adeguamento e messa in sicurezza lungo tutto l'asse. Verifica delle condizioni di visibilità alle intersezioni con le strade secondarie. Allargamento dei marciapiedi in corrispondenza degli attraversamenti pedonali così da garantire uno spazio di attesa in linea con gli stalli di sosta e con sufficienti condizioni di visibilità. Ev. modifica dell'attuale regolamentazione con introduzione della precedenza da dx, che consente anche una moderazione delle velocità di transito.

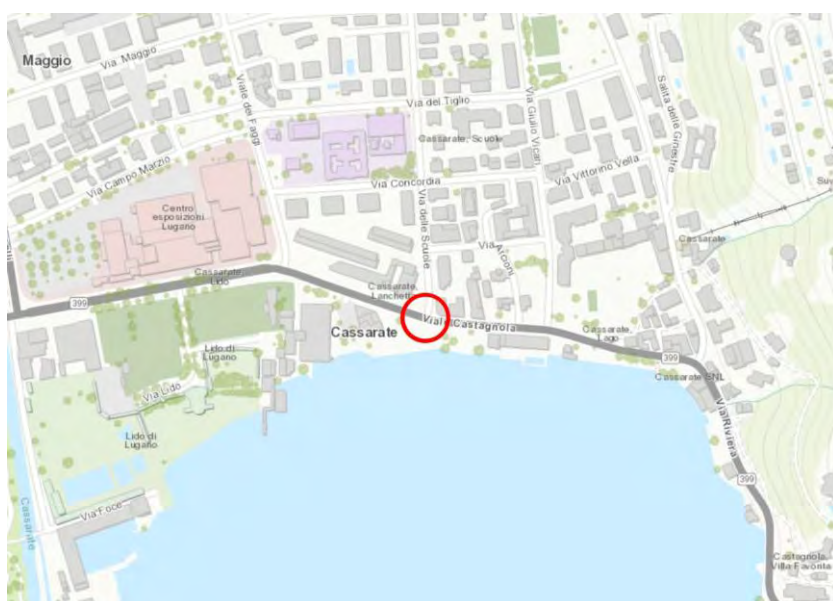
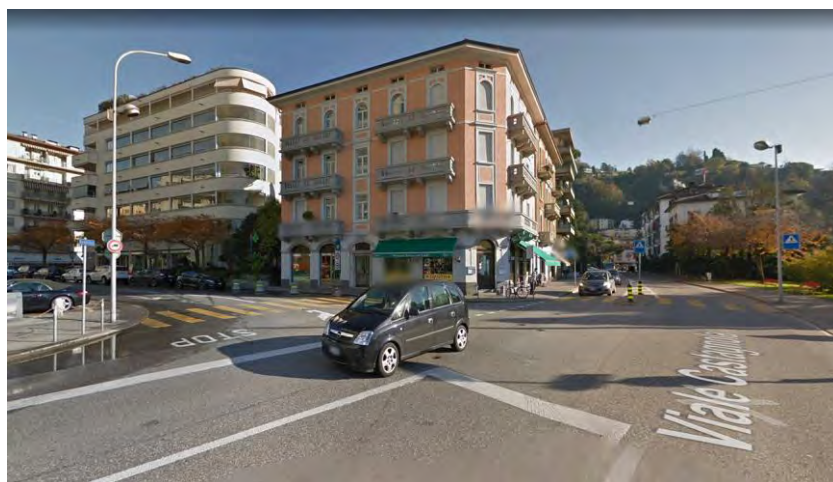
Codice CAS023

Le dimensioni dell'intersezione consentono velocità sostenute per i veicoli in transito e lunghi tragitti sul campo stradale per i pedoni in attraversamento. Sono da migliorare le condizioni di sicurezza, in particolare legate alla visibilità e percezione degli allievi da parte degli automobilisti in svolta.

Creazione di isole spartitraffico per consentire l'attraversamento in più tempi. Ridefinizione dei raggi di raccordo con l'asse principale per ridurre le velocità in fase di svolta.

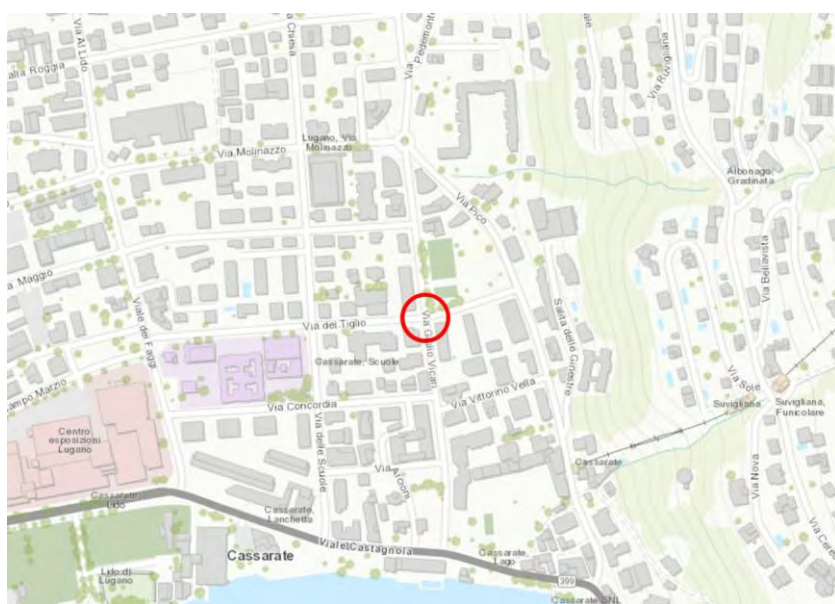
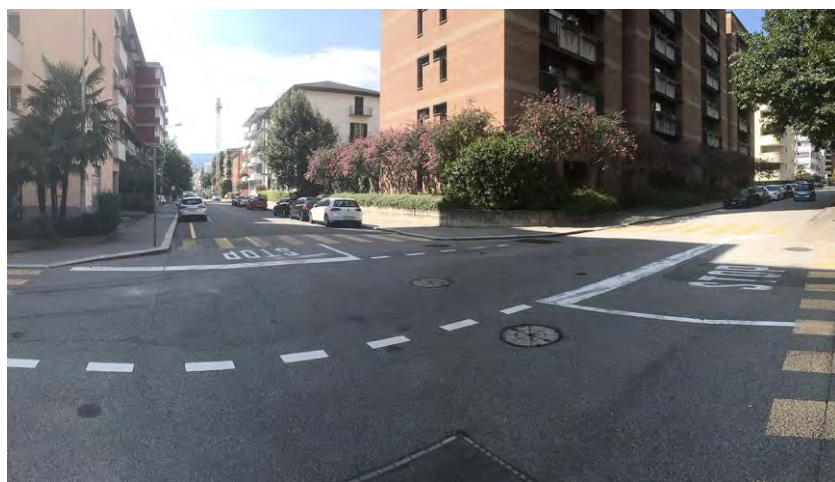
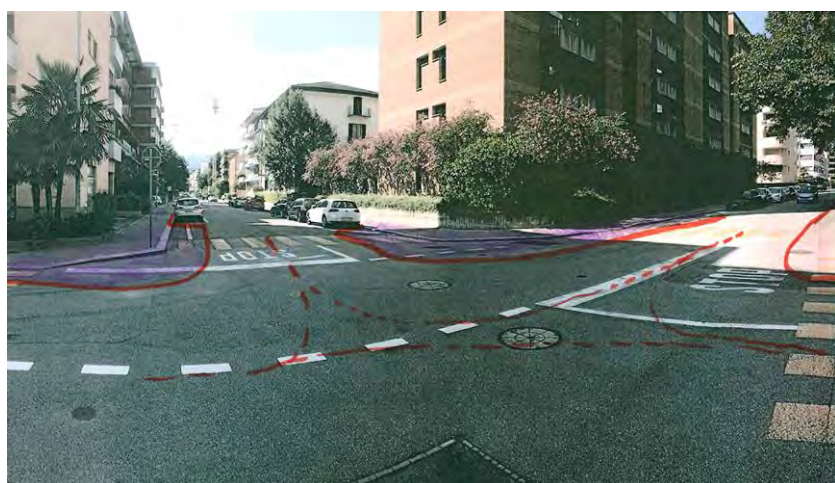
Codice CAS024

La presenza delle auto in sosta a bordo strada compromette la visibilità di un pedone in fase di attraversamento da parte di un veicolo in transito su via Vicari.

Allargamenti dei marciapiedi in corrispondenza dei punti di attraversamento. Creazione isole di attesa in linea con gli stalli a bordo strada. Ev. modifica dell'attuale regolamentazione con introduzione della precedenza da dx, che consente anche una moderazione delle velocità di transito.

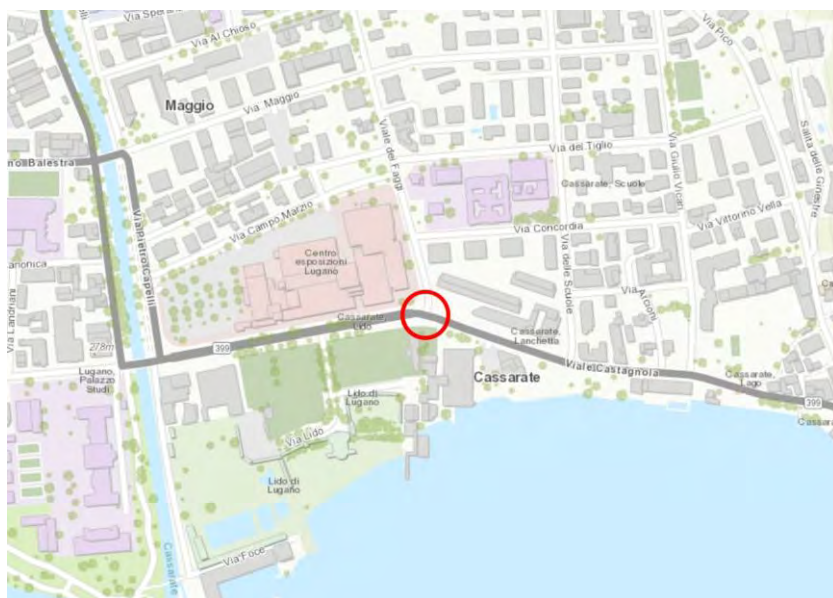
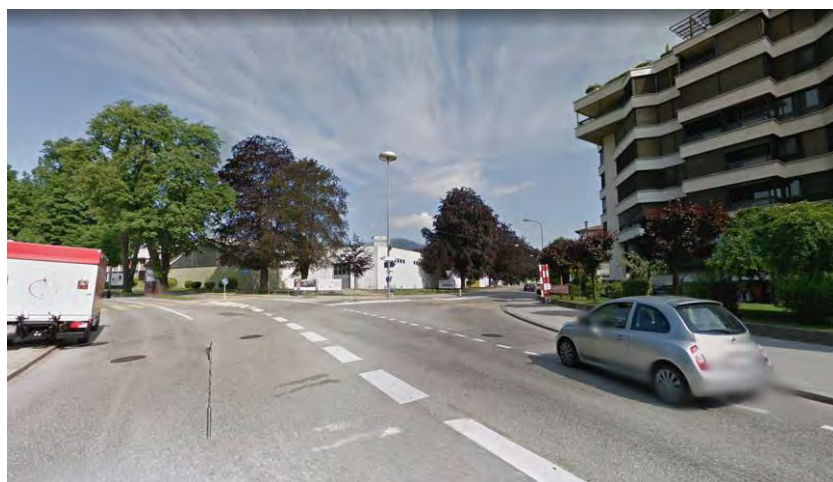
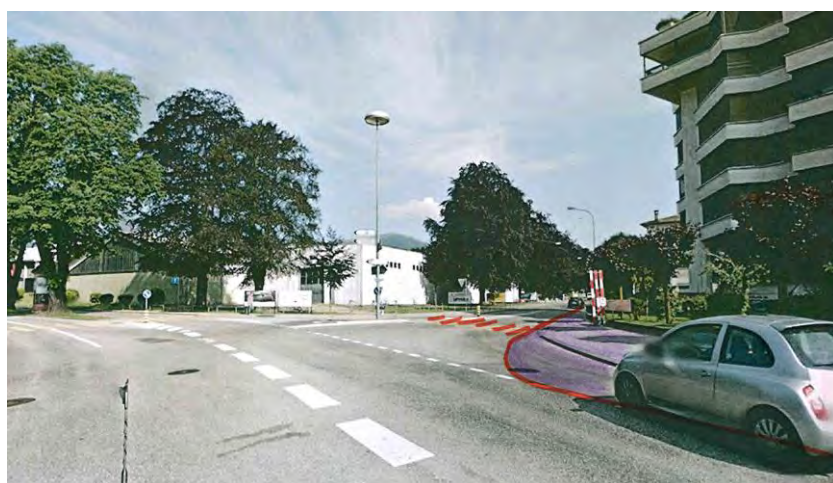
Codice CAS025

Le dimensioni dell'intersezione consentono velocità sostenute per i veicoli in transito e lunghi tragitti sul campo stradale per i pedoni in attraversamento. Sono da migliorare le condizioni di sicurezza, in particolare legate alla visibilità e percezione degli allievi da parte degli automobilisti in svolta.

Restringimento dei raggi di raccordo tra le due strade per ridurre la velocità delle auto in svolta.

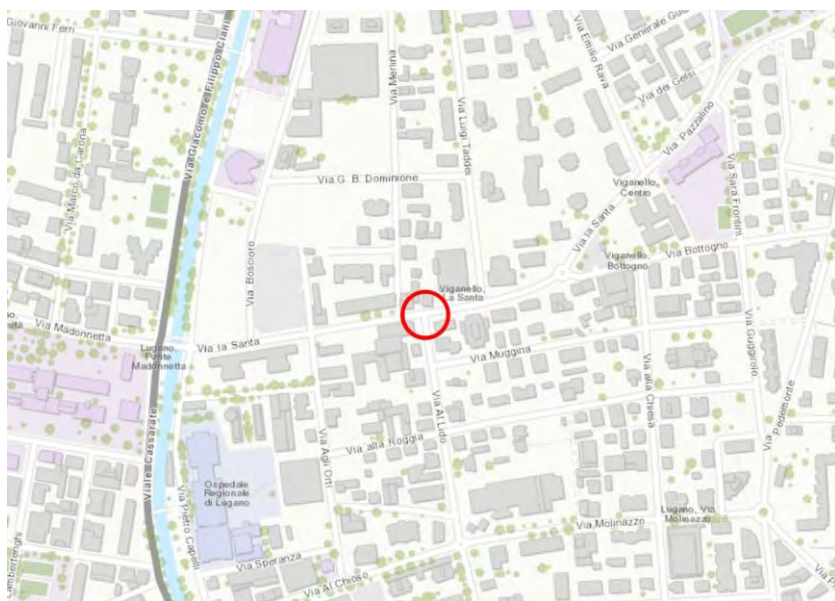
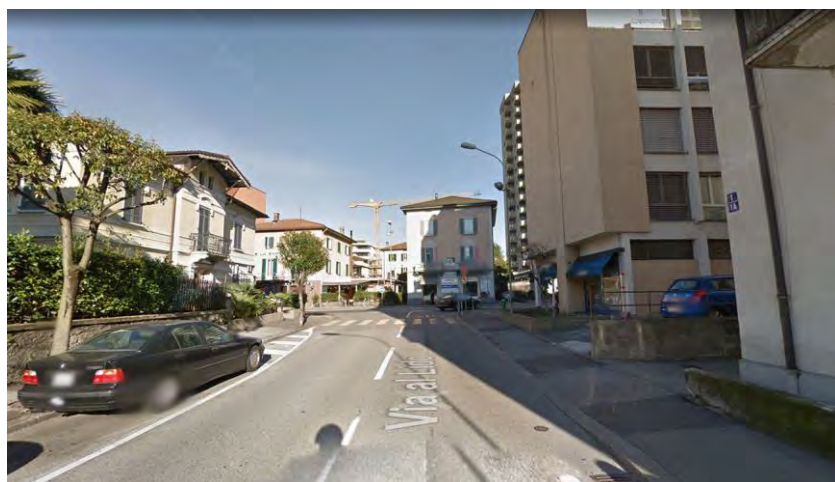
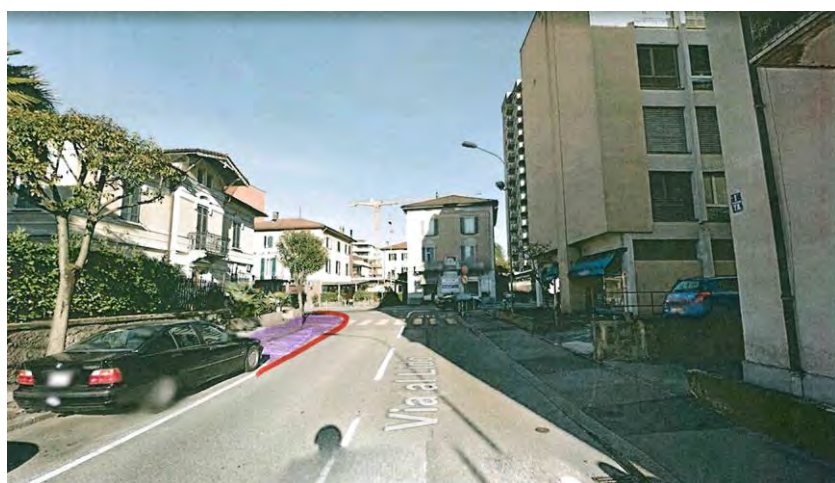
Codice CAS026

Situazioni di pericolosità si presentano in particolare nel caso di veicoli in svolta da via La Santa, percorsa a velocità sostenute. L'attraversamento pedonale appena oltre la svolta viene a volte percepito all'ultimo.

Allargamenti dei marciapiedi in corrispondenza dei punti di attraversamento. Creazione isole di attesa in linea con gli stalli a bordo strada.

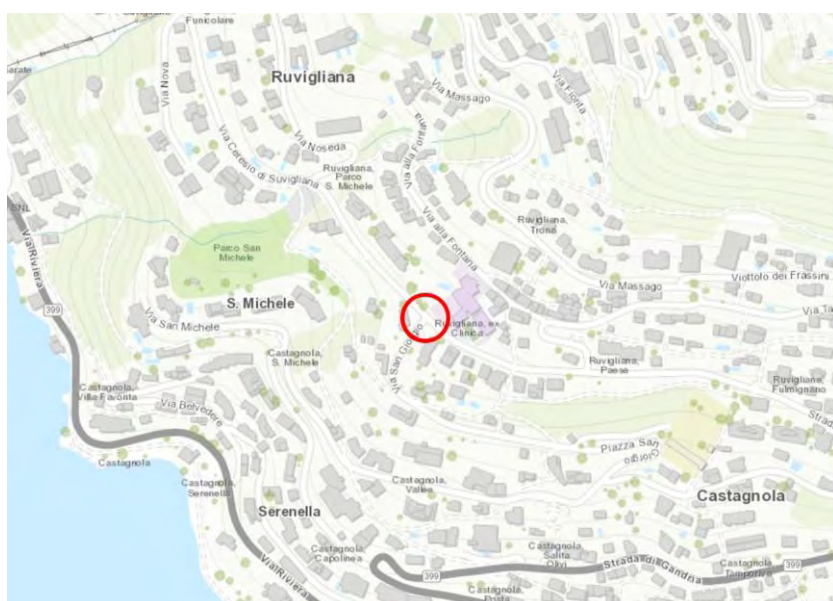
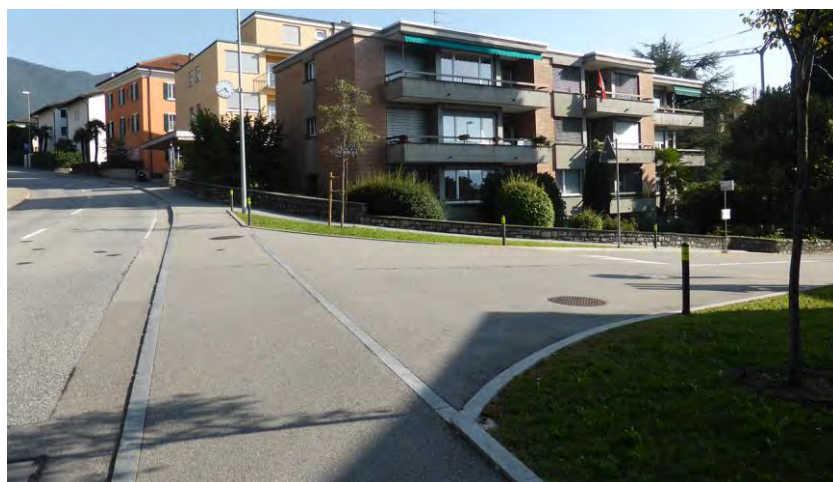
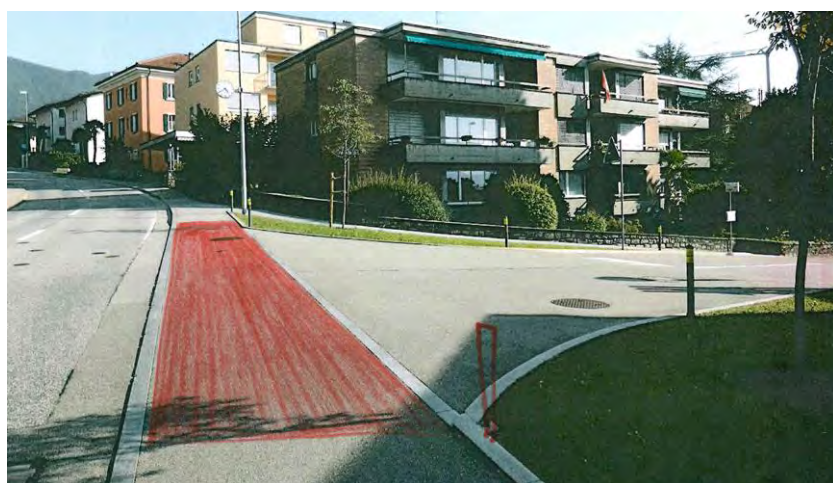
Codice RUV027

Il marciapiede passante esistente risulta sovradimensionato, sia in termini di larghezza delle corsie che dei raggi di raccordo. Di conseguenza non costituisce una efficace moderazione per il traffico veicolare, con potenziale pericolo per i pedoni e ciclisti in transito. Inoltre un veicolo in uscita deve necessariamente fermarsi sullo spazio dedicato ai pedoni per avere sufficiente visibilità in uscita.

Misura immediata: evidenziare il marciapiede con pittura strutturata.
Misura di risanamento: ridurre il calibro della strada secondaria, adottare le bordure secondo piano tipo cantonale e avvicinare la rampa.

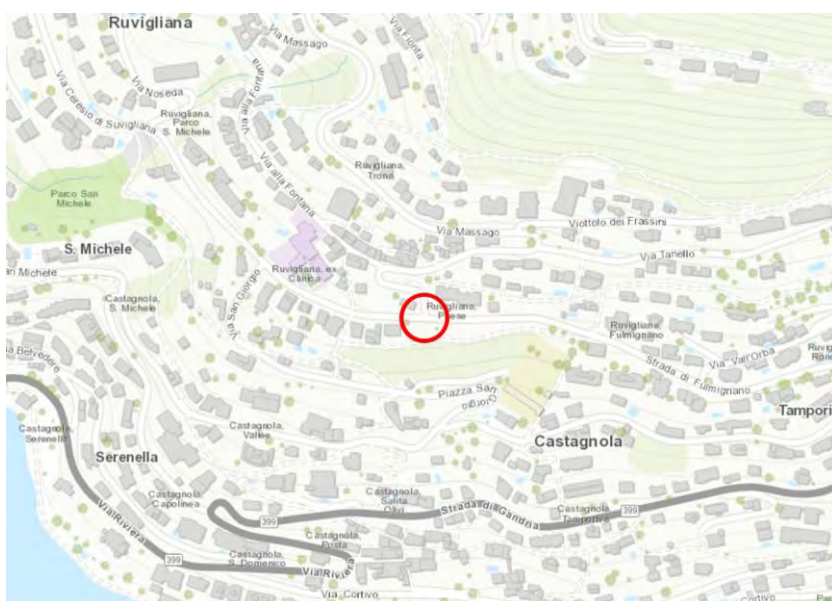
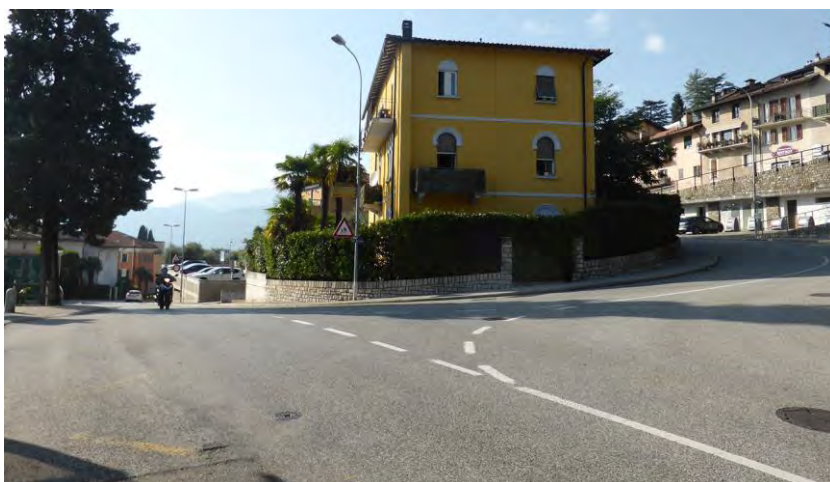
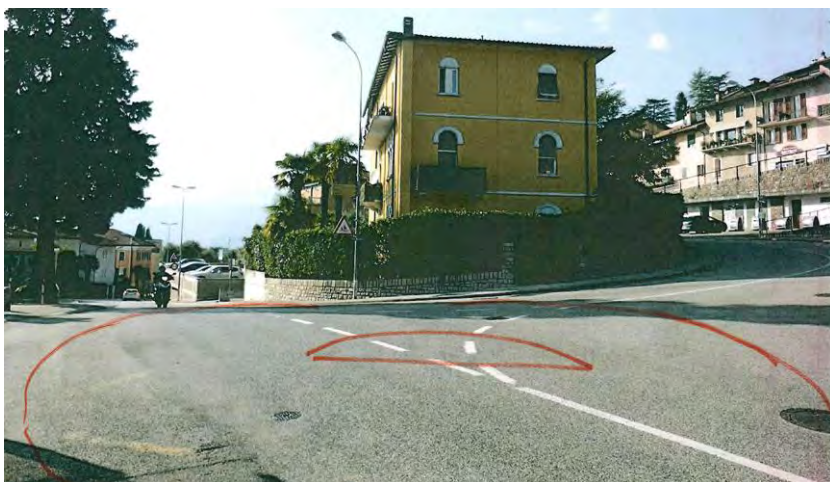
Codice	RUV028
Comprensorio	Ruvigliana
Localizzazione	via Ceresio di Suvigliana int. via Massago
Sedi interessate	403 / 404
Costi intervento	\$\$\$
Priorità	2
\$: <25'000.- \$\$: 25-150'000.- \$\$\$: >150'000.-	1: prioritario 2: importante 3: raccomandato 4: miglioramento opzionale

Per la sua configurazione piano altimetrica la percezione di due veicoli in procinto di occupare l'intersezione avviene a distanza limitata. La regolamentazione da dx vigente risulta spesso di difficile comprensione per gli automobilisti in transito, causando situazioni di incertezza e pericolo. Anche il punto di attraversamento presenta alcune criticità, in particolare legate alla distanza di visibilità per un veicolo in salita da via Ceresio di Suvigliana.

Inserimento rotonda compatta r=20m. Previsione attraversamenti pedonali in corrispondenze delle isole di superazione dei rami in entrata / uscita dall'anello.

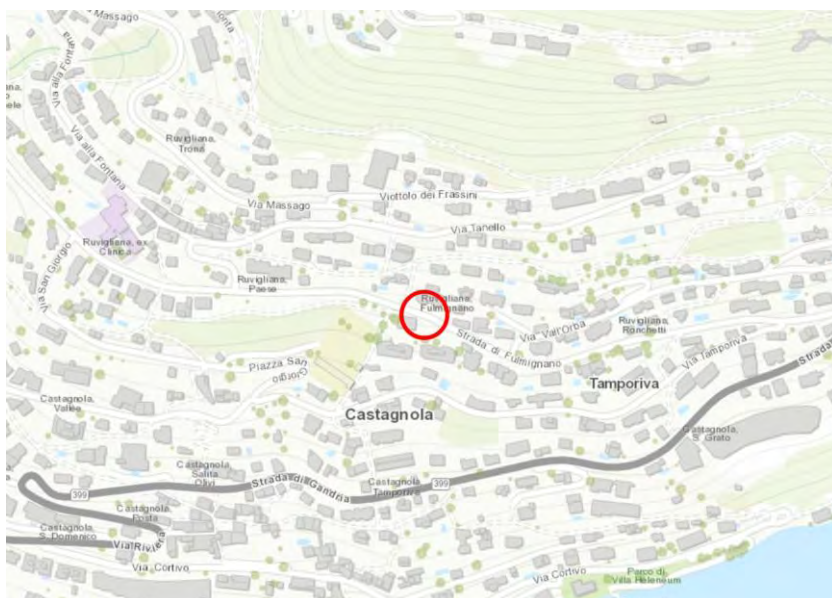
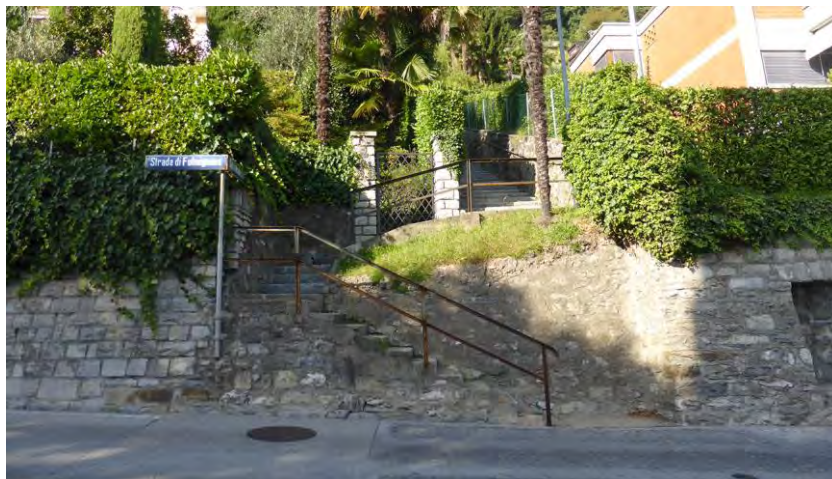
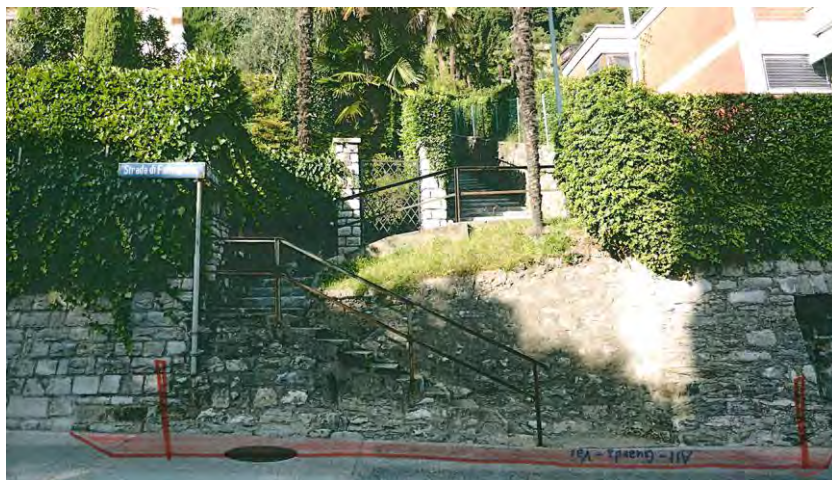
I numerosi edifici residenziali presenti possono avvalersi del marciapiede unicamente sul lato opposto della strada. Le strisce pedonali sono state recentemente eliminate, in ragione dei criteri di sicurezza. Sussiste comunque la difficoltà, in particolare da parte dei più piccoli, di poter attraversare in sicurezza un asse viario spesso molto trafficato anche a velocità sostenute.

Realizzazione attraversamento rialzato non demarcato in corrispondenza del punto di immissione delle scalinate sulla Strada di Fulmignano. Demarcare una piccola area di attesa visibile. Segnaletica verticale percorsi casa-scuola. demarcazione a terra segnali alt-guarda-vai nei punti di attraversamento.

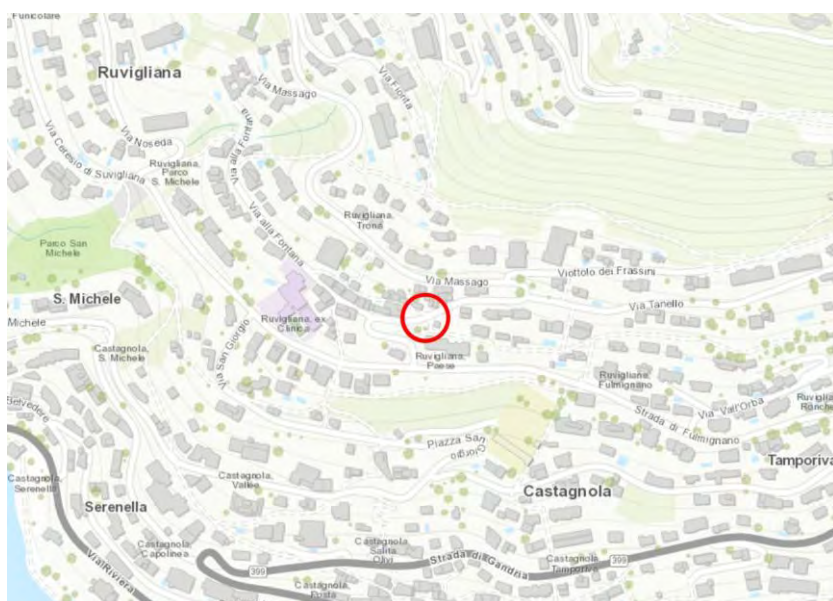
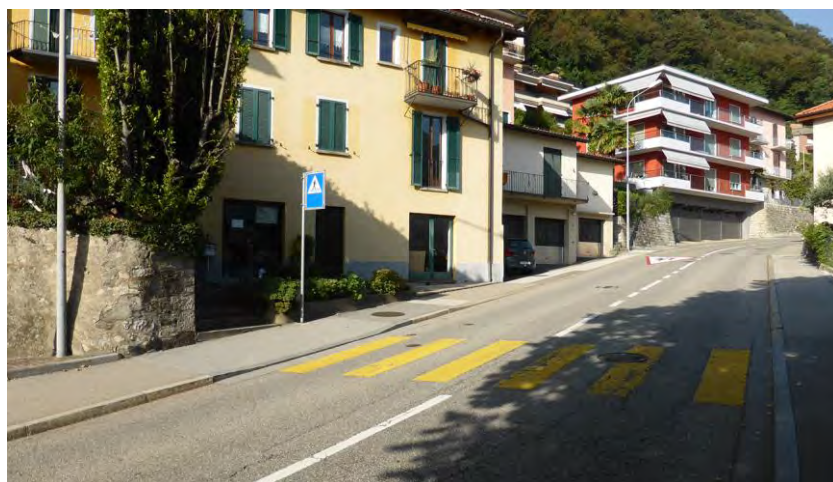
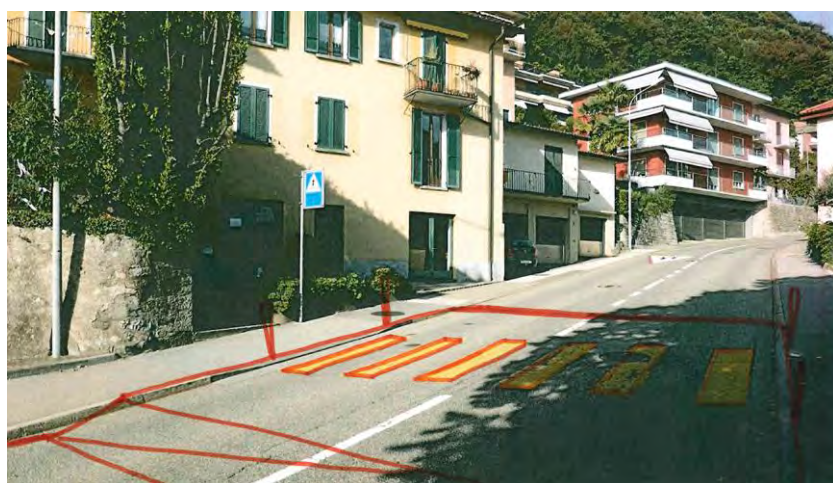
Codice	RUV030
Comprensorio	Ruvigliana
Localizzazione	via Massago corr. entrata nucleo
Sedi interessate	403 / 404
Costi intervento	\$
Priorità	1
\$: <25'000.-	1: <i>prioritario</i>
\$\$: 25-150'000.-	2: <i>importante</i>
\$\$\$: >150'000.-	3: <i>raccomandato</i>
	4: <i>miglioramento opzionale</i>

L'attraversamento pedonale di via Massago è quello maggiormente utilizzato dai residenti del quartiere per accedere alla zona delle scuole. E' già stato oggetto di segnalazioni più volte negli anni passati, per evidenziare il disagio legato alla prossimità con l'uscita dai tornanti e alla forte pendenza, che comportano a volte velocità poco consone al contesto.

Realizzazione attraversamento rialzato demarcato. Segnaletica verticale percorsi casa-scuola e demarcazione a terra segnali alt-guarda-vai nei punti di attraversamento. Posa paletti flessibili a bordo marciapiede per evidenziare il punto di attraversamento.

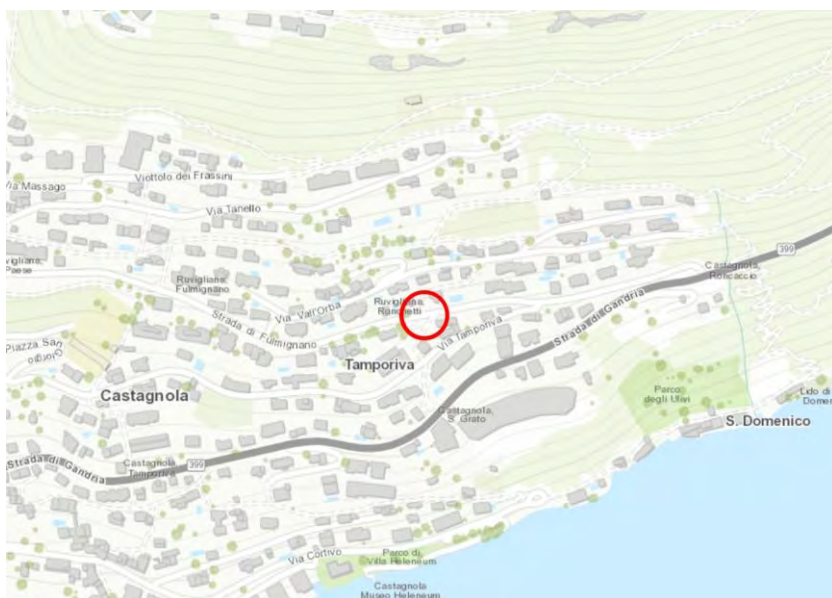
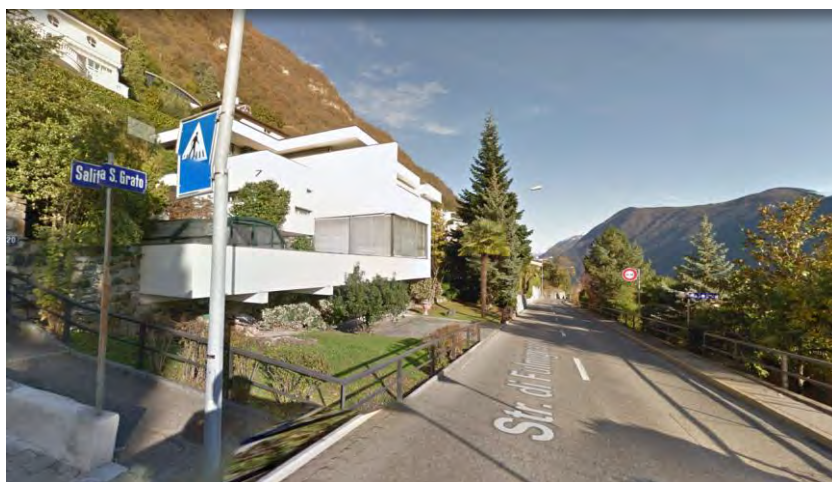
Codice	RUV031	
Comprensorio	Ruvigliana	
Localizzazione	Strada di Fulmignano corr. fermata Ronchetti	
Sedi interessate	403 / 404	
Costi intervento	\$	
Priorità	2	
\$:	<25'000.-	1: prioritario
\$\$:	25-150'000.-	2: importante
\$\$\$:	>150'000.-	3: raccomandato
		4: miglioramento opzionale

Messa in sicurezza attraversamento in corrispondenza dell'uscita sentiero pedonale

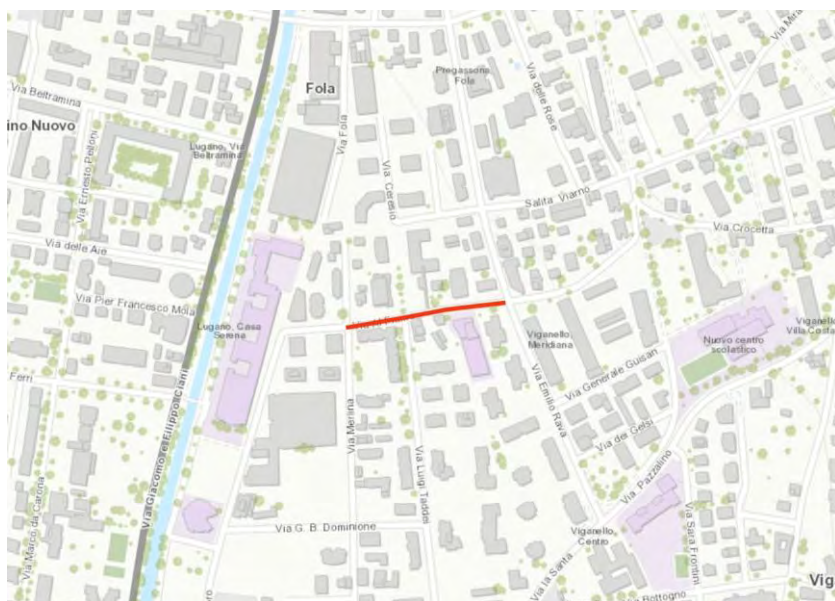
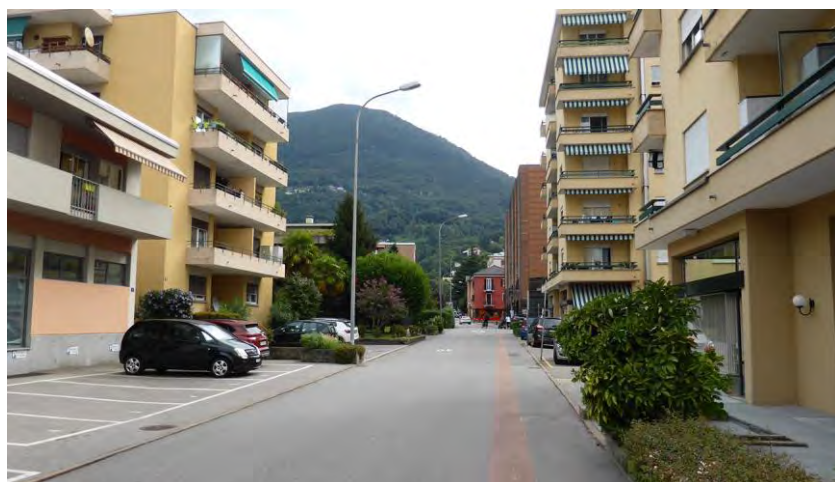
Codice VIG032

Sistemazione tratto (valutare inserimento marciapiede / senso unico / potenziamento segnaletica orizzontale)

Via Al Fiume è il collegamento principale verso le SM per la zona est del quartiere di Viganello. Inserita in zona 30, la strada è già stata oggetto di interventi (prevalentemente di segnaletica orizzontale) per migliorarne la fruibilità pedonale, alla luce dei numerosi allievi (e pedoni in generale) che la percorrono. Quanto realizzato presenta ancora delle lacune, in particolare dovuto ai numerosi accessi pedonali e carrai che si innestano e che comportano interruzioni e situazioni pericolose.

Riordino urbanistico con la definizione di chiari spazi pedonali tra via Bosciuro e via Rava. Gli spazi pedonali dovrebbero tenere conto dei gruppi di allievi della Sme, della scuola professionale e, in direzione opposta, della scuola elementare.

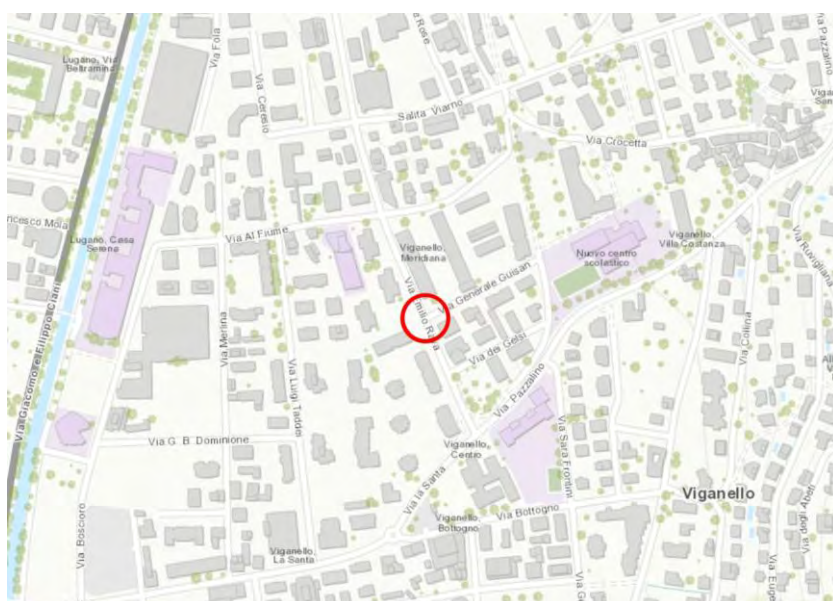
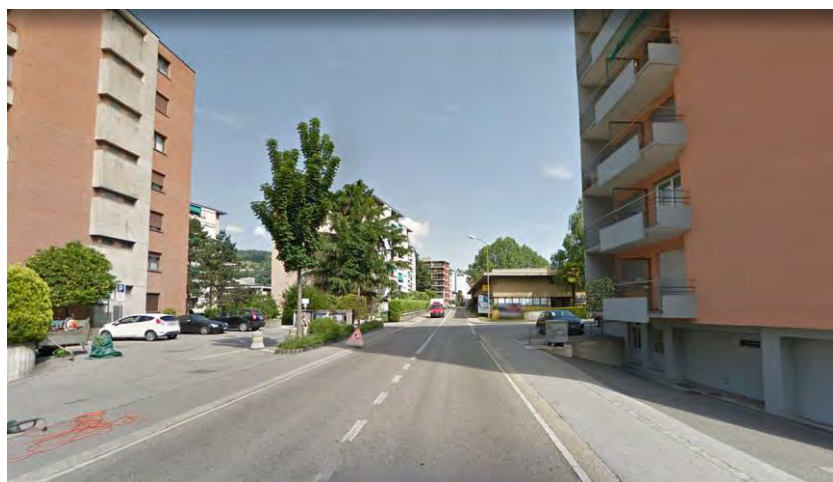
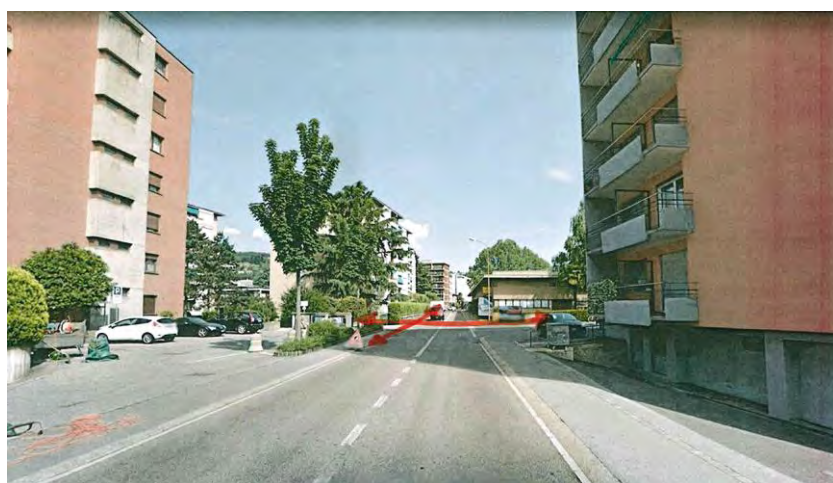
Codice VIG033

Demarcazione attraversamento (forse già previsto)

Buona parte degli allievi del Nuovo Centro Scolastico di Viganello percorrono via Guisan nel loro percorso casa-scuola. In corrispondenza dell'innesto su via Emilio Rava l'attraversamento non è demarcato, lasciando all'attenzione dei bambini la possibilità o meno di impegnare la sede stradale. E' verosimile che ci siano le condizioni per inserire le strisce pedonali e concedere la precedenza al flusso pedonale senza particolari ripercussioni sul traffico veicolare.

Realizzazione attraversamento pedonale su via Emilio Rava, in vicinanza con l'incrocio di via Guisan. Valutazione possibilità di inserimento isola centrale per attraversamento in due tempi e moderazione delle velocità sulla strada principale. Verifica illuminotecnica per garanzia adeguate condizioni di visibilità.

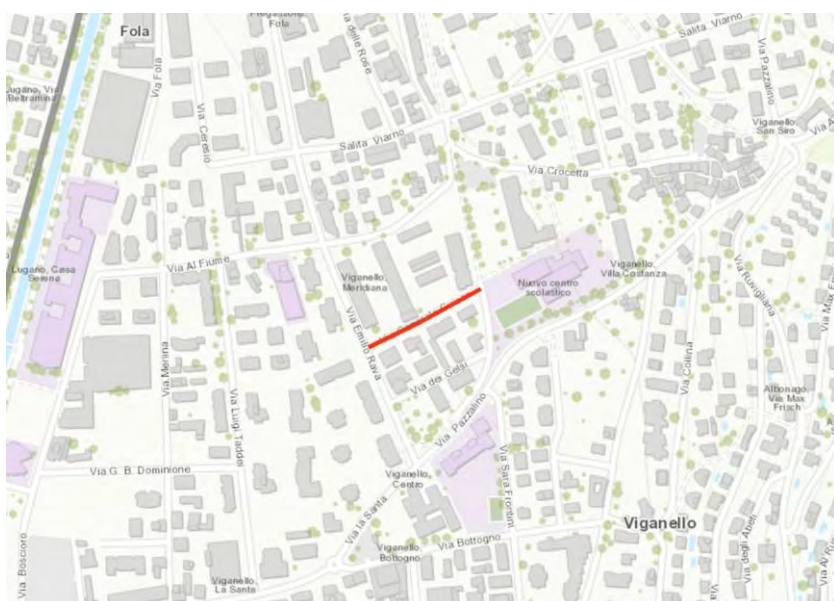
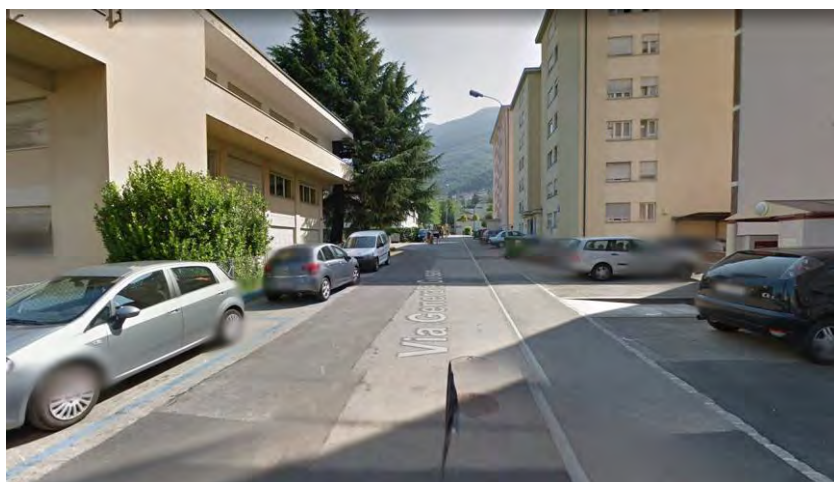
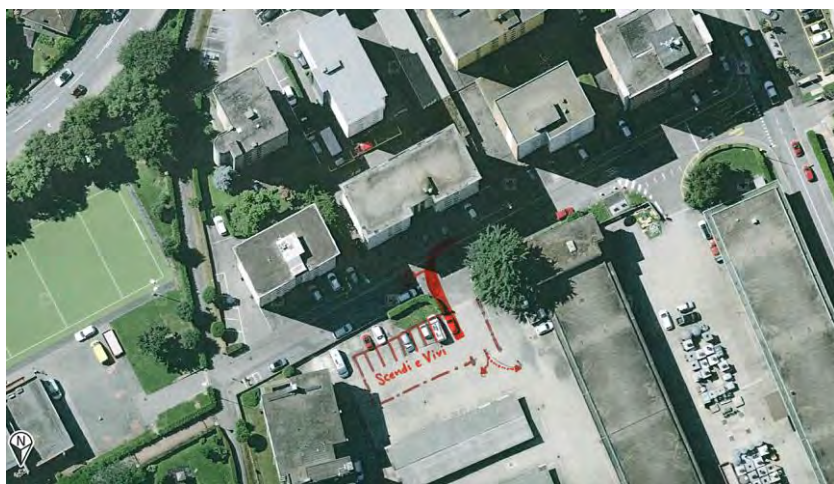
Codice VIG034

Problematica carico / scarico allievi (pericolo retromarcia)

Via Guisan è una strada a fondo cieco che conduce ad alcune abitazioni e all'ingresso principale della SE di Viganello. I parcheggi a disco presenti nel tratto finale inducono alcuni genitori ad accompagnare i propri figli in auto, con la necessità poi di effettuare manovre di retromarcia per invertire la direzione. Queste operazioni confliggono con il passaggio a piedi / bici / trottillette degli altri allievi che raggiungono la sede. Le situazioni pericolose che vengono a crearsi sarebbero facilmente risolvibili con diverse regolamentazioni nell'accessibilità della strada.

Verifica possibilità di realizzare fermate Scendi & Vivi sui mapp. 88 o 1112 di proprietà del comune di Lugano. Ingresso auto genitori possibile unicamente durante gli orari di entrata / uscita allievi. Possibilità di inversione sul piazzale e ritorno sulla strada pubblica.

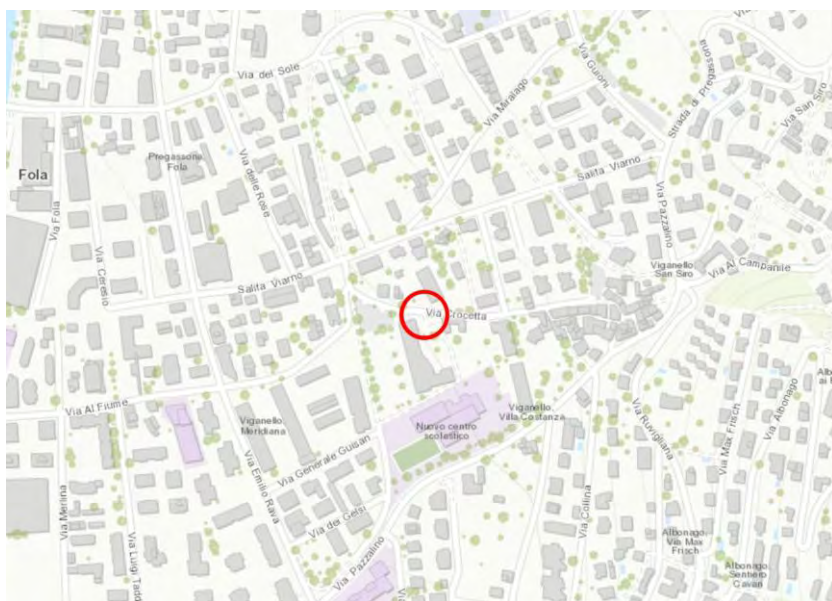
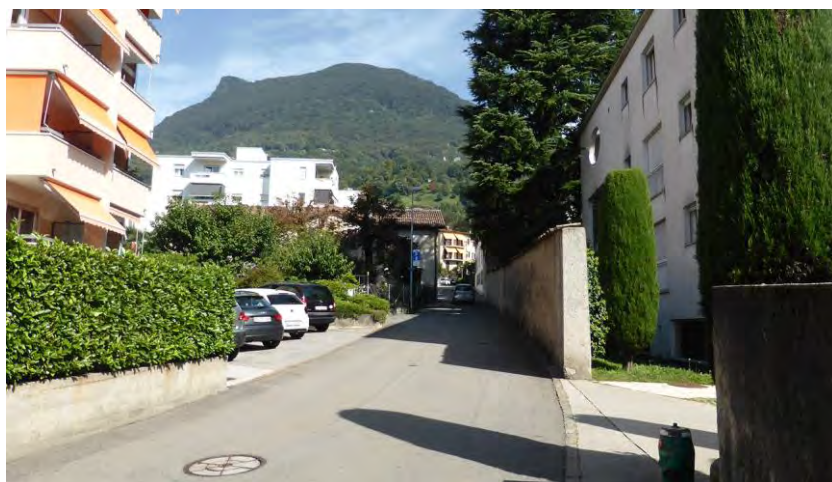
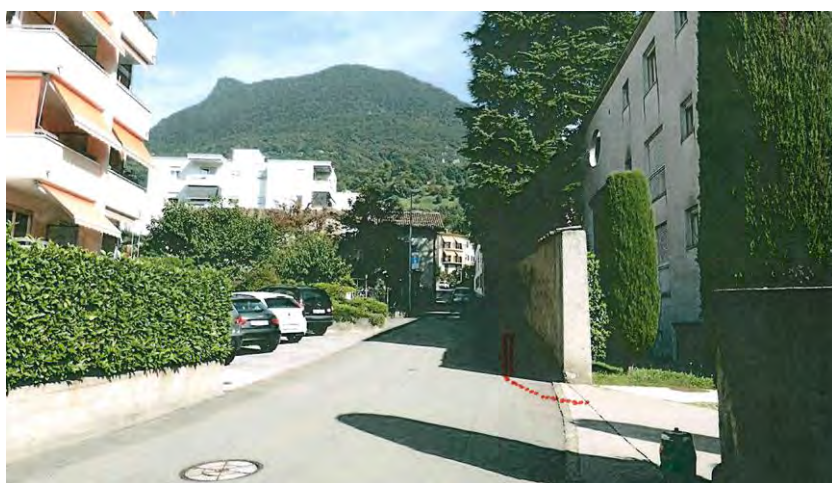
Codice VIG035

Problematica carico / scarico allievi (pericolo retromarcia)

I residenti della zona nord del quartiere che accompagnano i figli in auto utilizzano l'accesso alla casa anziani per fermarsi temporaneamente. Da lì gli allievi possono raggiungere la sede scolastica attraverso un percorso pedonale lontano dal traffico cittadino. Le auto in fermata risultano però essere un pericolo per gli altri allievi che compiono il tragitto casa-scuola a piedi, in ragione delle manovre (in particolare retromarcia in fase di ripartenza).

Documentazione informativa sui percorsi casa-scuola e sui punti di carico / scarico allievi consigliati. Promozione utilizzo parcheggio pubblico esistente all'intersezione di via Crocetta per chi ha necessità di raggiungere la scuola in auto. Da lì è possibile usufruire del percorso pedonale sul sedime dell'ex ferrovia, senza intralcio per i restanti scolari. Evidenziare uscita dei pedoni da dietro il muro.
