Piano di Mobilità Scolastica

Città di Lugano

Allegato 6 Interventi proposti

Documento N. 2139.11.006
Ind. A

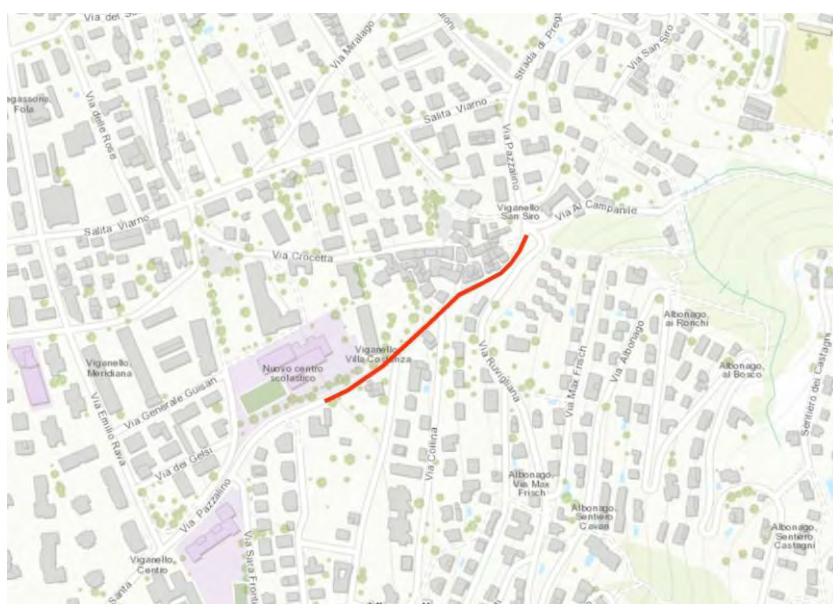
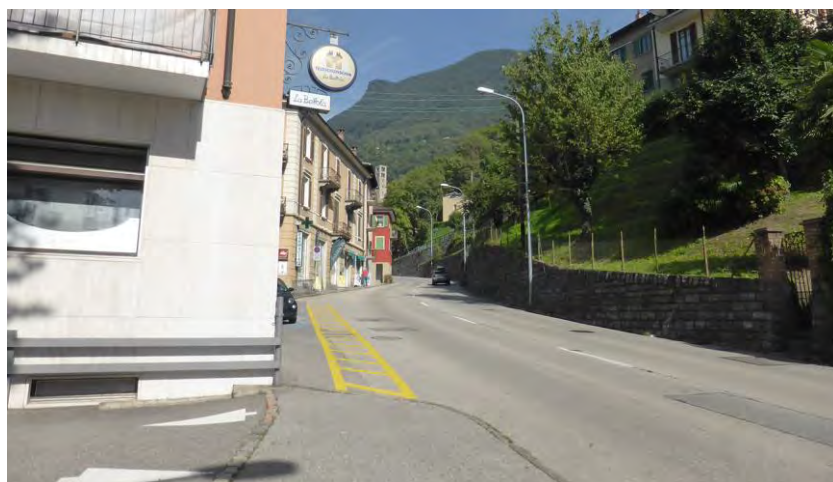
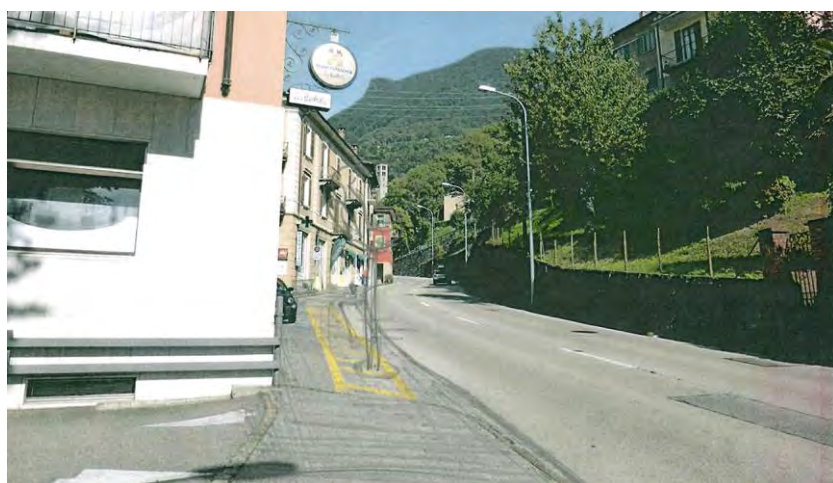
Codice VIG036

Sistemazione tratto (valutare paletti con catenelle / protezione pedoni dal traffico veicolare)

Gli allievi che provengono dalla zona sud devono percorrere in parte via la Santa e via Pazzalino, strade caratterizzate da velocità e volumi di traffico rilevanti. La sezione stradale di questi assi consentirebbe una migliore distinzione degli spazi dedicati alle autovetture e di quelli ad uso pedonale / ciclabile. Anche una maggiore protezione sarebbe da perseguire, con sistemi di separazione fisici, al fine di incrementare il livello di sicurezza percepito.

Progetto di analisi generale delle condizioni di sicurezza su via la Santa / Pazzalino. Riqualifica urbanistica del tratto alto di via Pazzalini con riorganizzazione degli spazi di sosta e di quelli ad uso pedonale / ciclabile. Sistemazione degli attraversamenti.

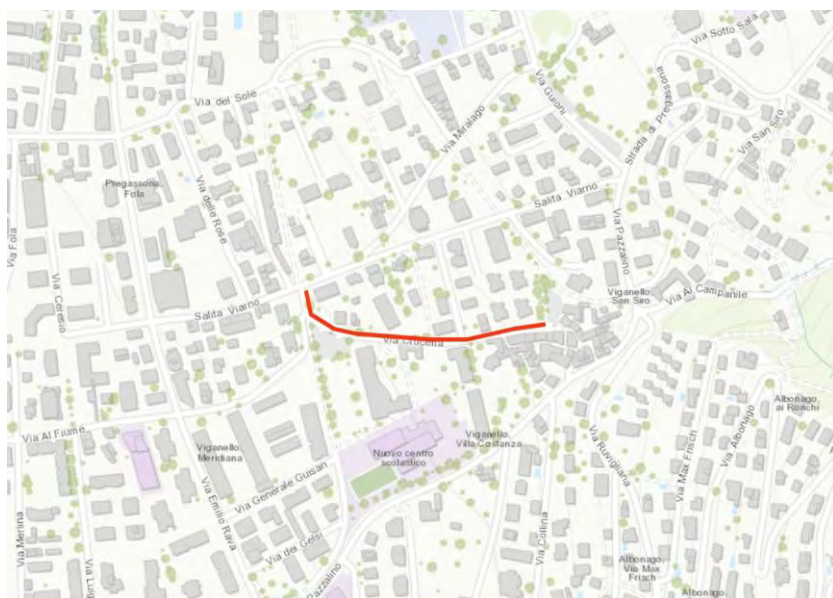
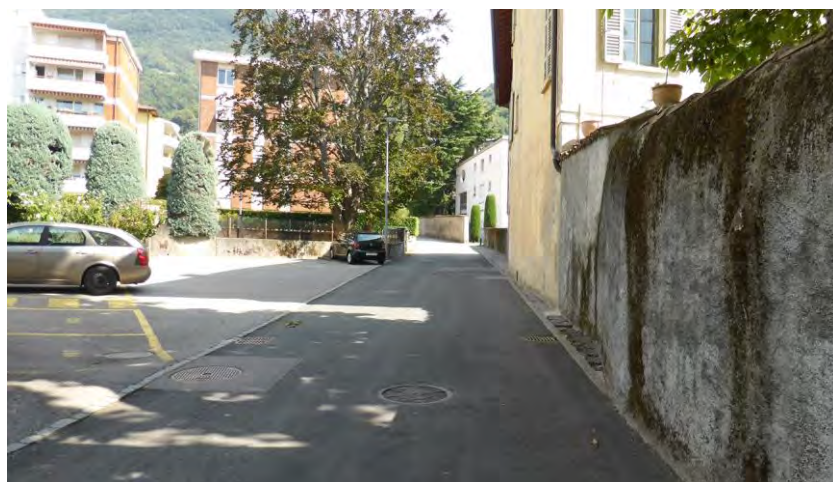
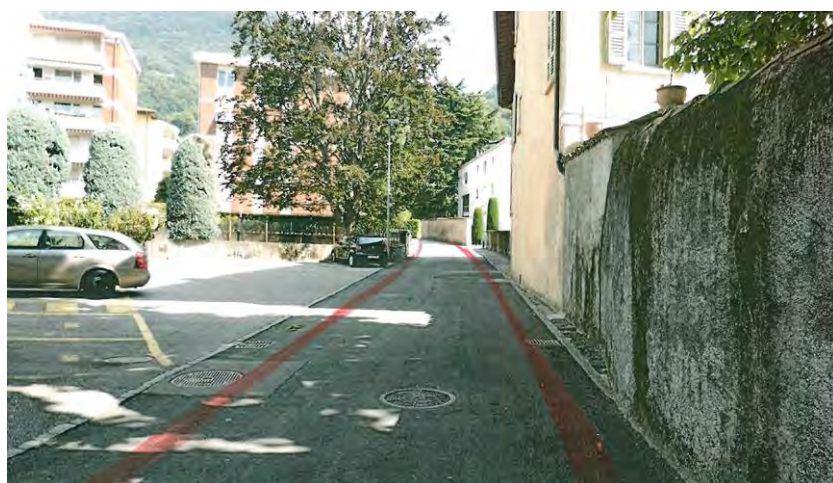
Codice VIG037

Demarcazione fasce pedonali

Il tratto di via Crocetta che conduce al nucleo è sprovvisto di marciapiede e demarcazione delle linea centrale di separazione delle corsie. Sebbene sia una strada stretta utilizzata dai residenti, l'abitudine conduce a velocità di transito non sempre adeguate. Il suo collegamento con i percorsi principali di accesso alla SE ne favorisce la fruizione nei tragitti casa-scuola. Una maggiore evidenza degli spazi dedicati ai pedoni è auspicabile.

Demarcazione fasce di restringimento ottico ai due lati di via Crocetta nel tratto di ingresso al nucleo. Posa paletti tipo pole cone in corrispondenza dell'ingresso alla casa anziani, utilizzata anche dagli allievi per raggiungere il centro scolastico.

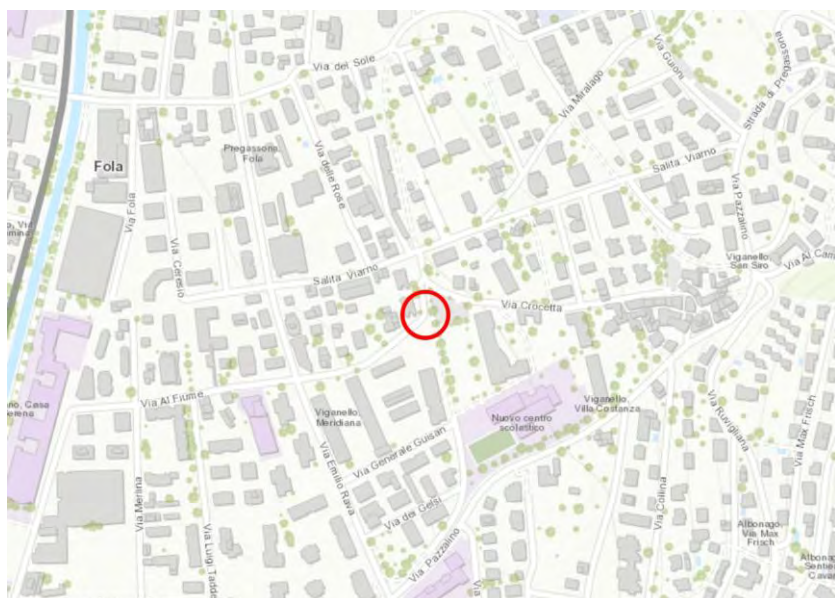
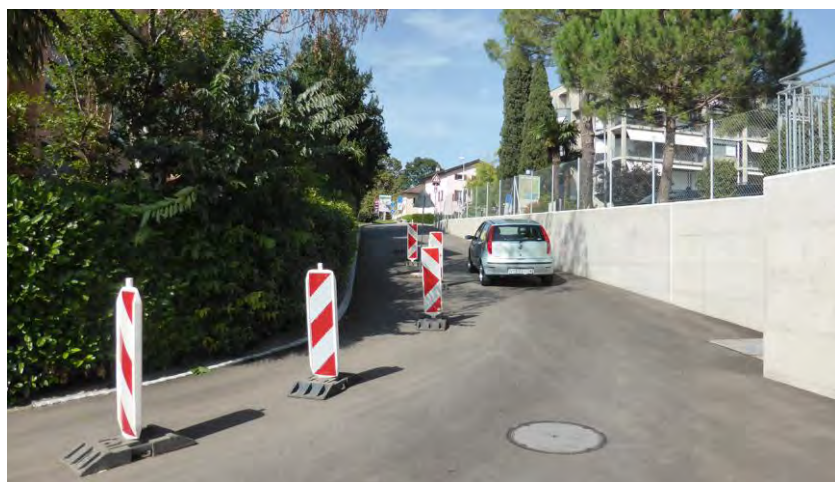
Codice VIG038

Messa in sicurezza tratto in curva (pole cone / segnaletica)

Il tratto in curva di via Crocetta in corrispondenza dell'innesto con il percorso pedonale dell'ex ferrovia presenta evidenti criticità. Alcuni residenti hanno cercato di migliorare la situazione con la posa di alcuni paletti provvisori. Le condizioni di visibilità e gli spazi a disposizione dei pedoni (in particolare con carrozzine / passeggini) non sono date. Il punto risulta essere uno tra i più urgenti su cui intervenire.

Sistemazione e messa in sicurezza spazi pedonali su via Crocetta, su entrambi i lati, compreso l'accesso alla scalinata. Alternativa: chiusura ultimo tratto di via Crocetta, ad uso esclusivamente pedonale.

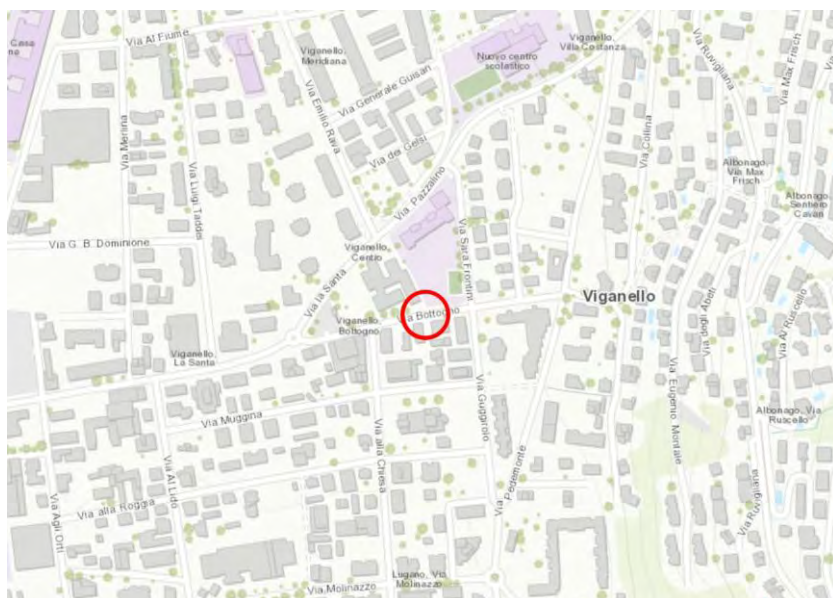
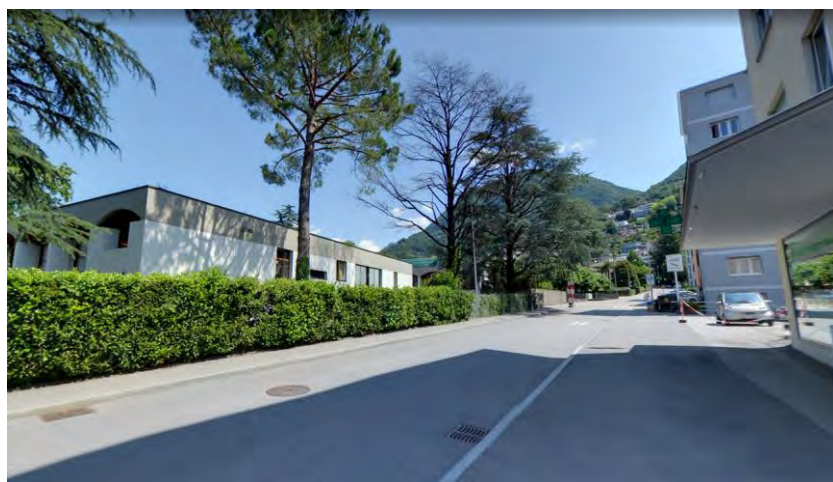
Problematica per allievi SE / SM in transito sul marciapiede dovuta a carico / scarico allievi SI a bordo strada

Lo slargo su via Bottogno in prossimità del percorso di accesso sud viene utilizzato dai genitori dei bambini per fermarsi temporaneamente per accompagnare i propri figli alla SI. Su via Bottogno transitano però anche molti allievi diretti alla SE e SM. La convivenza tra queste due componenti di mobilità risulta a volte problematica, con perdita di sicurezze per gli allievi che passano in concomitanza con l'arrivo delle auto di alcuni genitori.

Coordinamento con il progetto di realizzazione del nuovo centro scolastico tra le vie Bottogno e Sara Frontini. Creazione fermate Scendi & Vivi, collegamento pedonale con la SI e la SE. Introduzione ev. interventi di dissuasione della sosta sul marciapiede a garanzia dei percorsi casa-scuola per gli allievi delle altre sedi scolastiche (es. SM di Viganello).

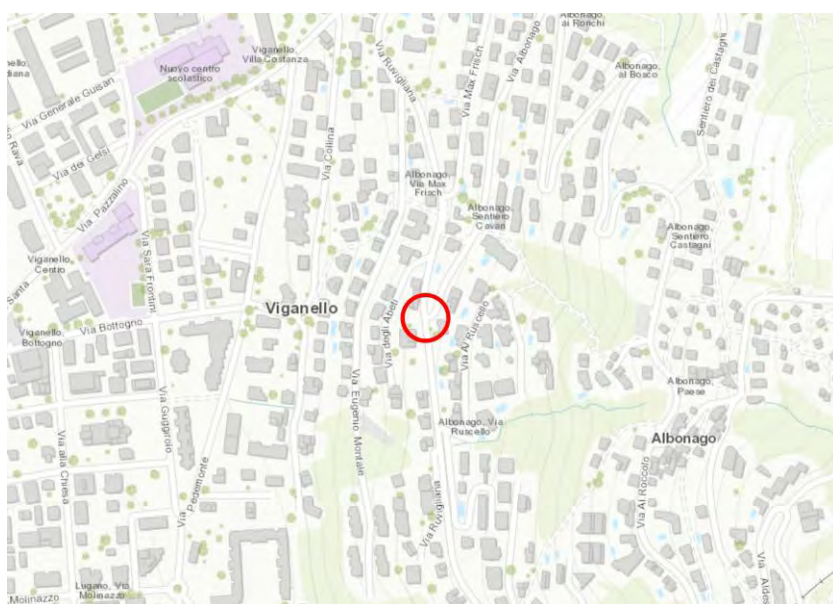
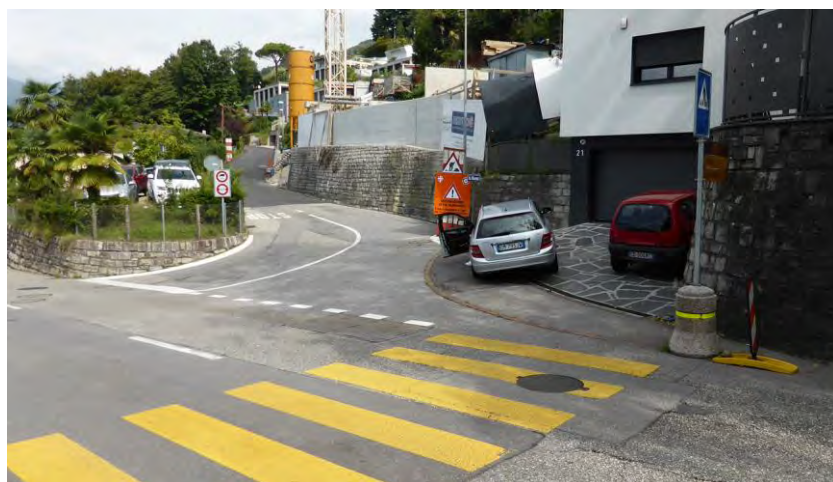
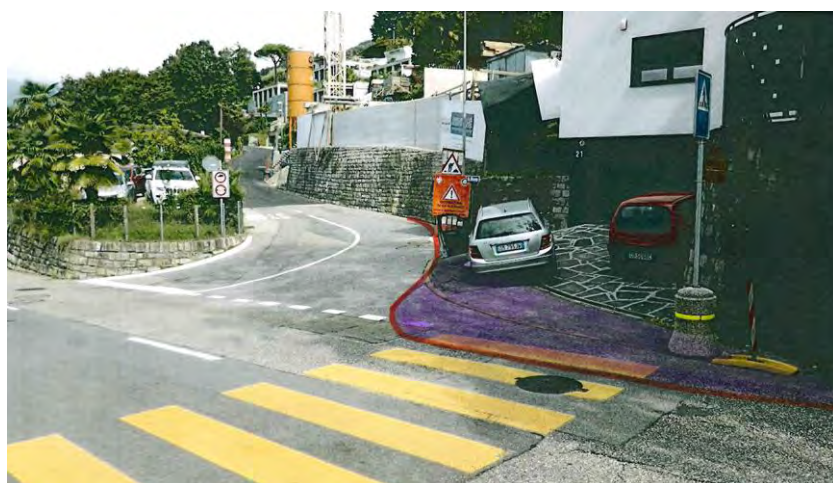
Codice VIG040

Messa in sicurezza attraversamento per fermata bus

La SI di Viganello Albonago ha il suo accesso su via Ruvigliana, quotidianamente utilizzata da numerose autovetture in entrata a Lugano. Il punto di attraversamento in corrispondenza di via Max Frisch necessita di misure di messa in sicurezza, anche per incrementare la fruibilità agli utenti della fermata del bus.

Formazione di un'area di attesa per i pedoni sul lato monte del passaggio pedonale.

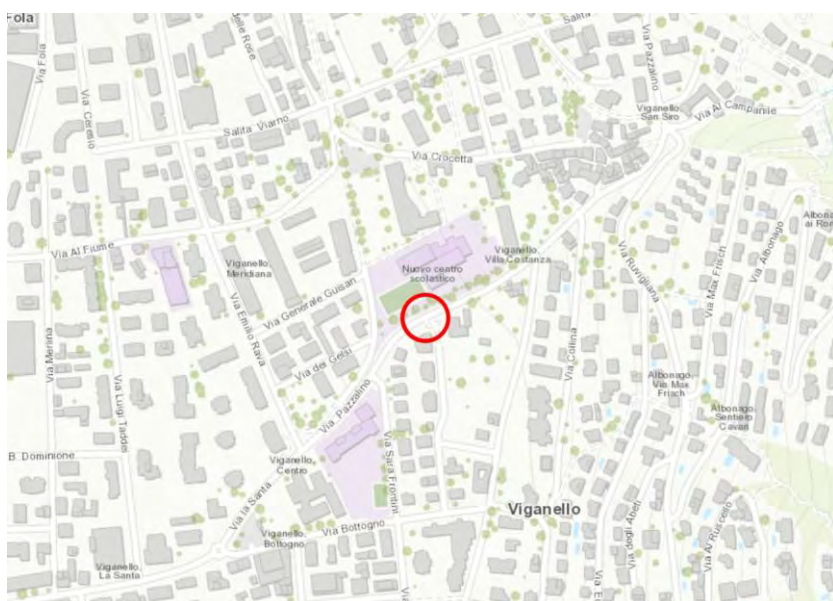
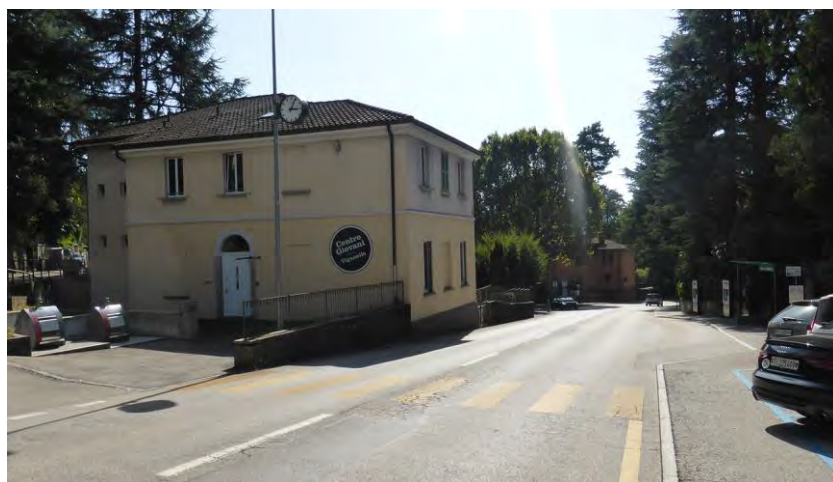
Codice VIG041

Messa in sicurezza attraversamento per continuità percorso SE su sentiero via Bottogno e nuova entrata sud SE

Gli allievi che provengono dal percorso pedonale di via Bottogno devono percorrere via Pazzalino in discesa, utilizzare il sottopasso e raggiungere al sede SE sul percorso dell'ex ferrovia. Per rendere il collegamento più diretto è da valutare l'apertura di un nuovo accesso alla SE sul lato sud, contestualmente alla messa in sicurezza di un ulteriore attraversamento su via Pazzalino / La Santa.

Realizzazione attraversamento non demarcato con isola spartitraffico su via Pazzalino. Apertura nuovo accesso giardino SE da via Pazzalino. Sistemazione sentiero pedonale fino all'ingresso della sede scolastica.

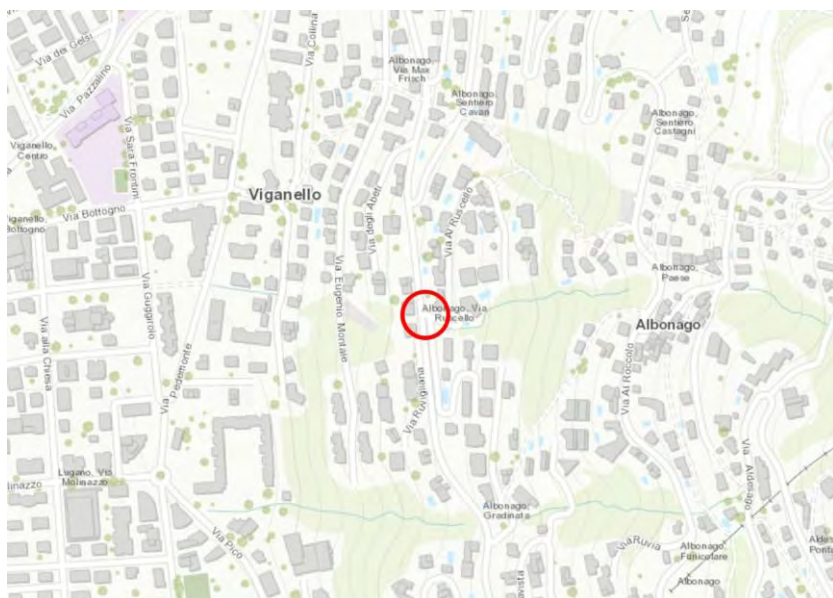
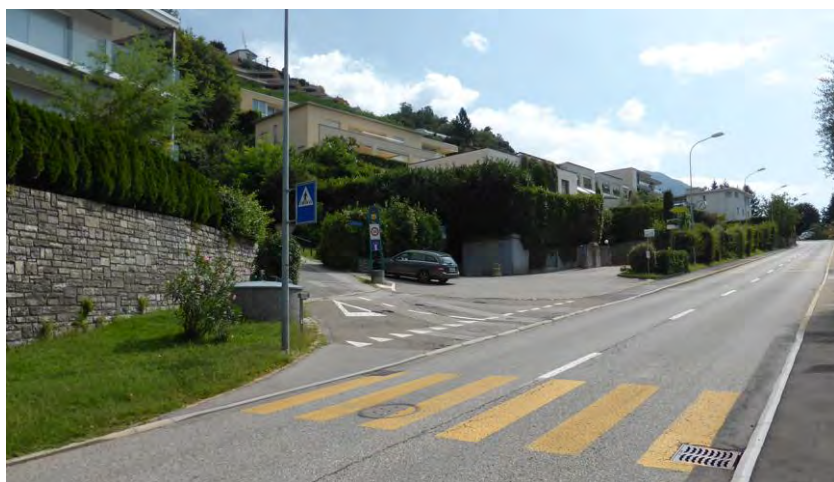
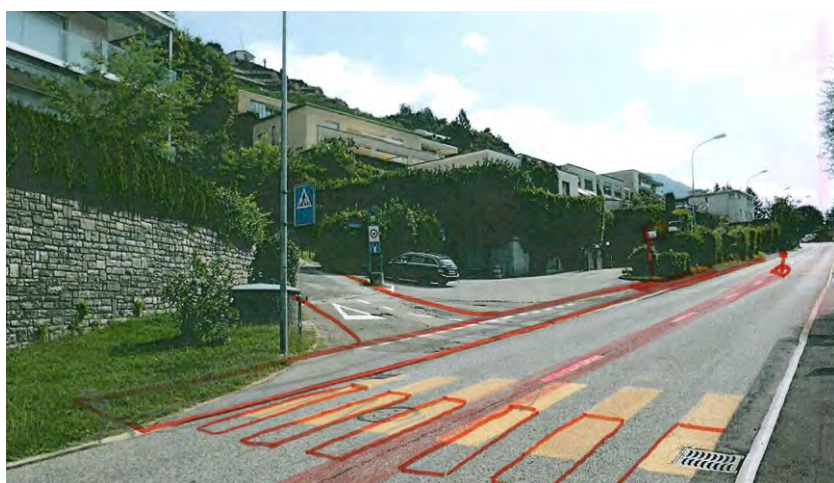
Messa in sicurezza attraversamento per utilizzo posteggio ad uso genitori

La SI di Viganello Albonago ha il suo accesso su via Ruvigliana, quotidianamente utilizzata da numerose autovetture in entrata a Lugano. Di fronte all'ingresso gli stalli a disposizione per i genitori che accompagnano gli allievi a scuola sono in numero esiguo. E' però presente un piccolo posteggio pubblico sull'altro lato della strada, a breve distanza, che potrebbe spostare parte di questi movimenti, liberando anche il fronte della sede per gli allievi che la raggiungono a piedi.

Realizzazione piccolo tratto di marciapiede in corrispondenza del punto di sbarco dell'attraversamento. Realizzazione marciapiede passante su via al Ruscello. Segnaletica per indicazione parcheggio ad uso genitori durante gli orari di entrata / uscita degli allievi. Risanamento fermata bus

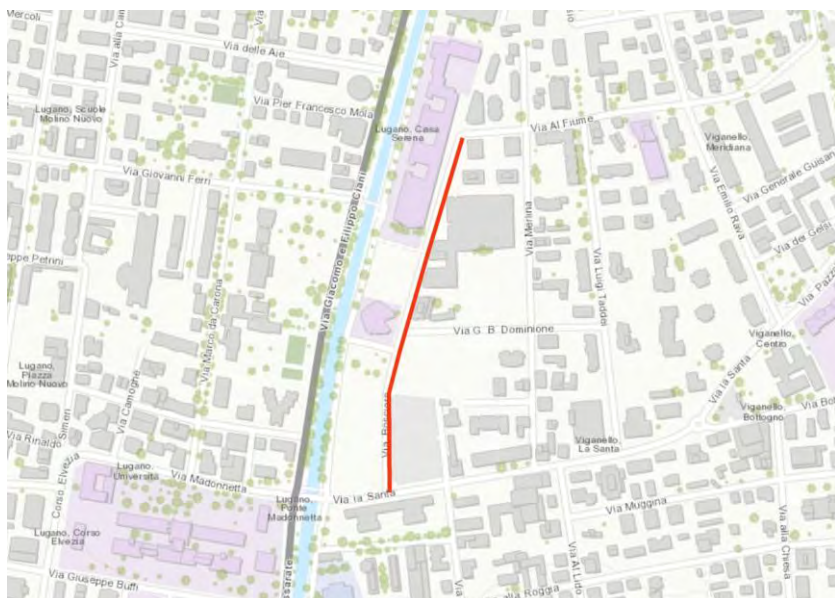
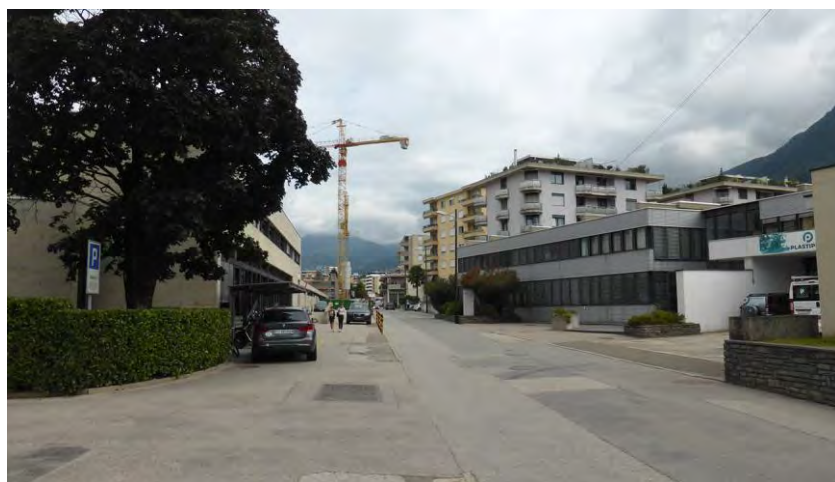
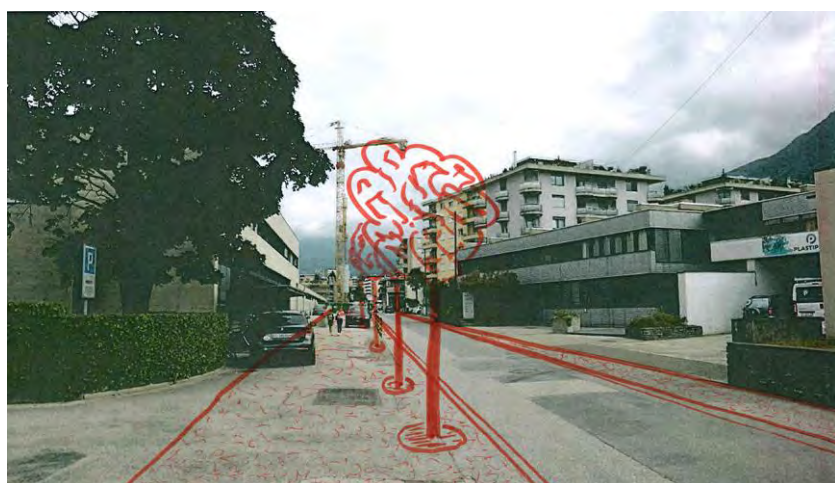
Codice VIG043

Riqualificazione tratto (larghezze corsie / spazi di sosta / percorsi pedonali)

Il fronte est della SM di Viganello affaccia su via Boscioro. La strada risulta particolarmente non curata, sia a livello di stato della pavimentazione che di arredo urbano in generale. Gli spazi a disposizione consentono ampi interventi di miglioramento attraverso segnaletica (orizzontale e verticale) al fine di restituire il carattere di strada di quartiere che è proprio di questa via.

Coordinamento con i progetti in corso di ampliamento della SM e posa teleriscaldamento. Verifica interventi previsti di realizzazione appartamenti per studenti. Intervento di sistemazione stradale con creazione di adeguati spazi per tutte le componenti di traffico (percorso pedonale / ciclabile / spazi stalli bici, ecc.)

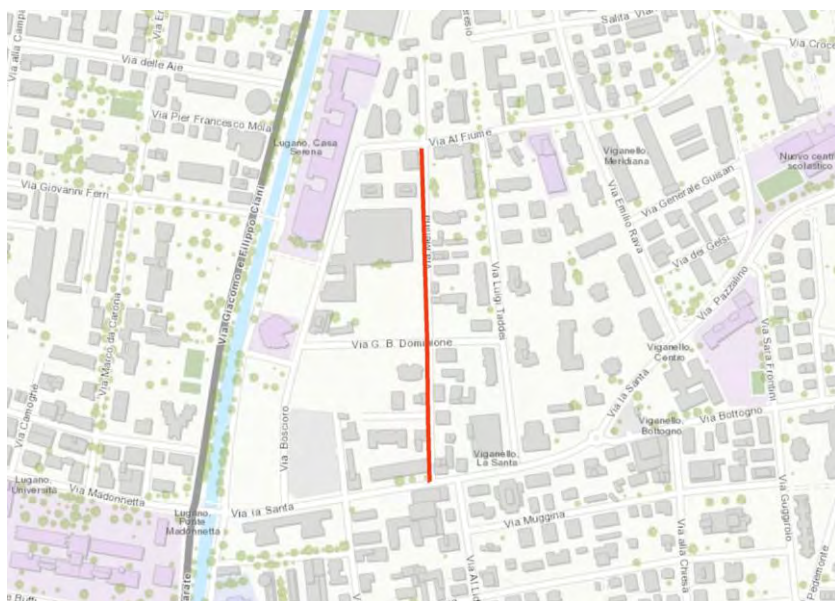
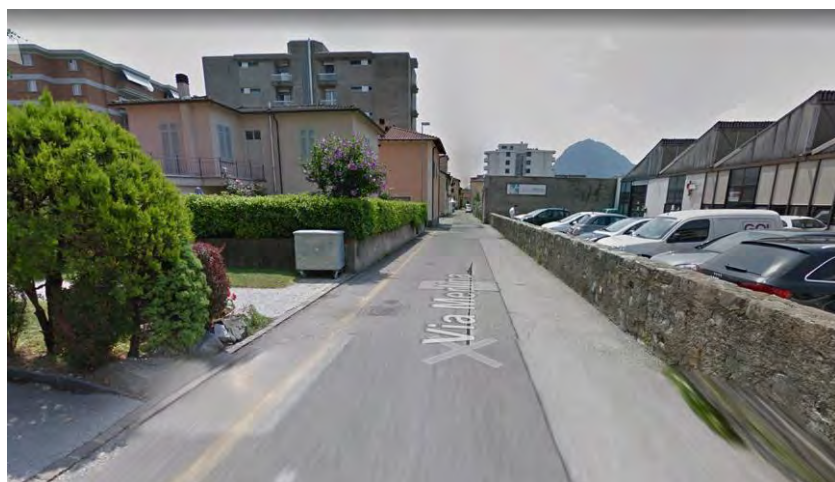
Codice VIG044

Riqualificazione tratto

Via Merlina è indicata dall'assemblea dei genitori quale strada molto utilizzata, in particolare dagli allievi che raggiungono la SM di Viganello provenienti dalla zona sud-est del quartiere. Il calibro della strada è esiguo, con tratti fra muri e la presenza di stalli a lato strada. E' demarcata una fascia pedonale, che però non garantisce sempre adeguati livelli di sicurezza.

Verifica delle condizioni attuali di sicurezza e velocità di transito. Potenziamento interventi di segnaletica orizzontale. Ev. introduzione di elementi puntuali (es. dissuasori) per moderazione.

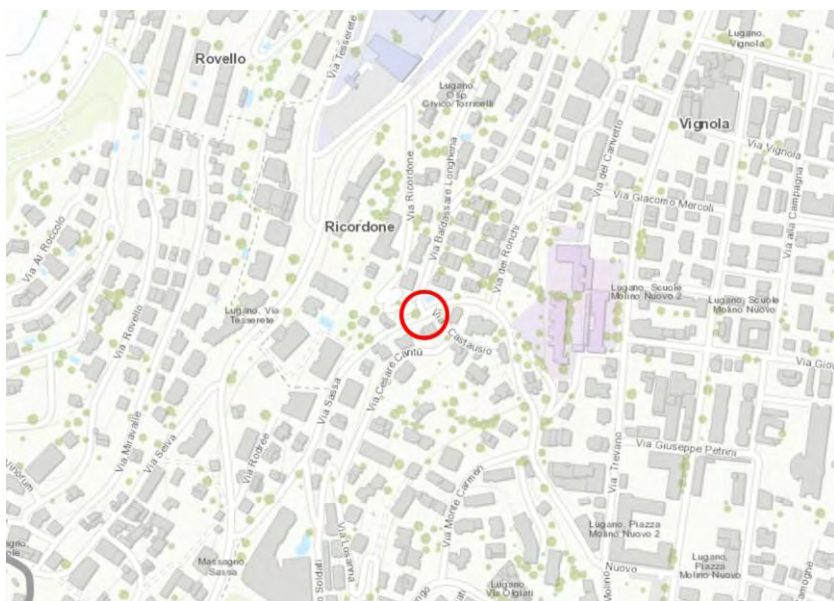
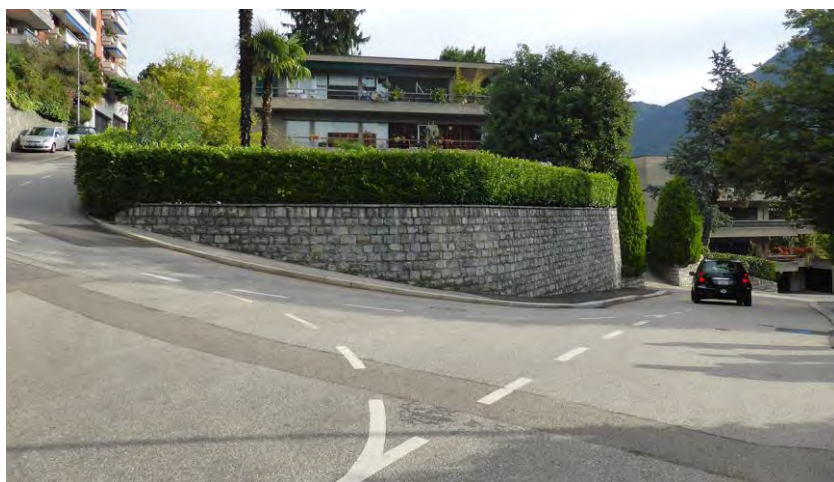
Codice MON045

Riqualificazione intersezione e messa in sicurezza attraversamento

L'incrocio in esame presenta evidenti carenze di sicurezza. La visibilità risulta particolarmente limitata dall'andamento in curva e discesa delle due strade. Il passaggio pedonale individuato non consente di eseguire l'attraversamento in sicurezza. Il miglioramento delle condizioni è possibile con un intervento di riqualifica complessiva dell'intersezione, ev. con spostamento del punto di attraversamento.

Realizzazione intersezione rialzata. Conferma regolamentazione con precedenza da dx. Verifica illuminotecnica ed ev. potenziamento IP. Messa in evidenza attraversamento pedonale esistente con paletti a lato carreggiata e occhi di gatto.

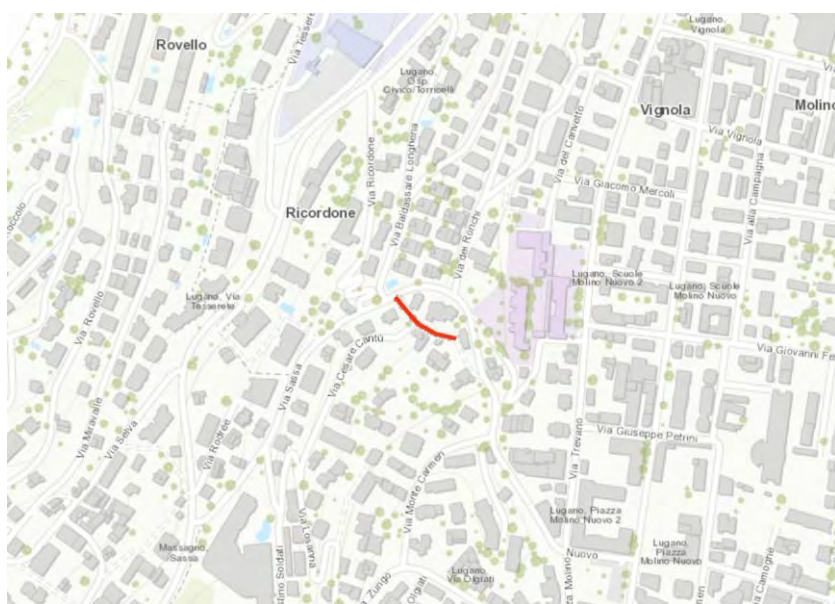
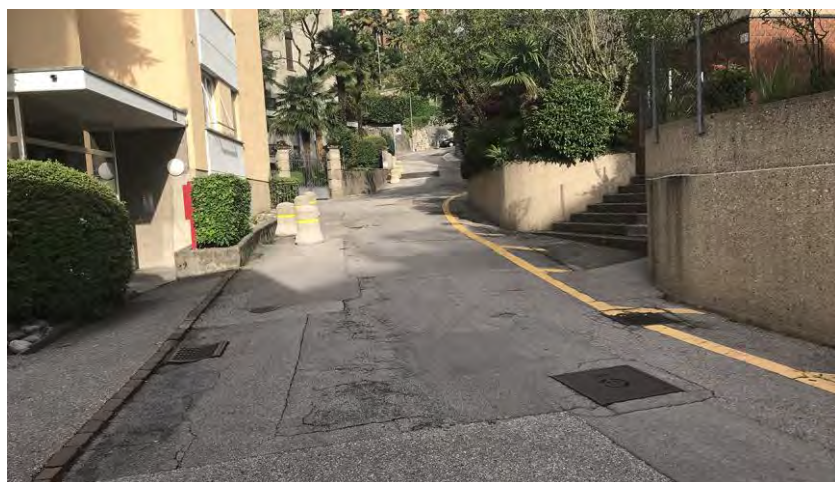
Codice MON046

Ampliamento corsia pedonale esistente

Via Castausio in prossimità di Villa La Belgique presenta una corsia pedonale demarcata con segnaletica orizzontale. Le sue dimensioni risultano però molto ridotte, comportando un finto senso di sicurezza per i pedoni senza adeguati spazi fruibili. La sezione stradale a disposizione consente una migliore ripartizione ad uso delle differenti tipologie di utenza.

Intervento di segnaletica orizzontale di adattamento della fascia pedonale zebraata gialla demarcata. Allargamento a min. 1,20m.

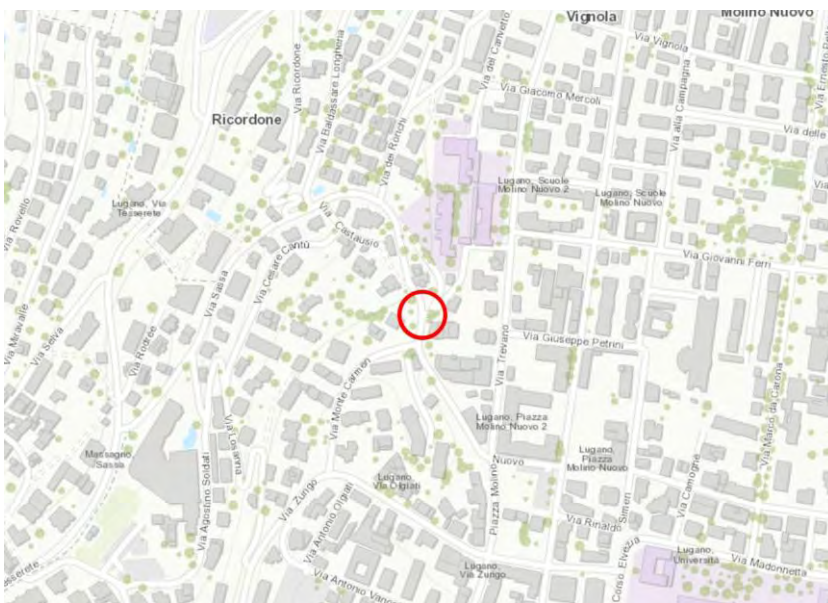
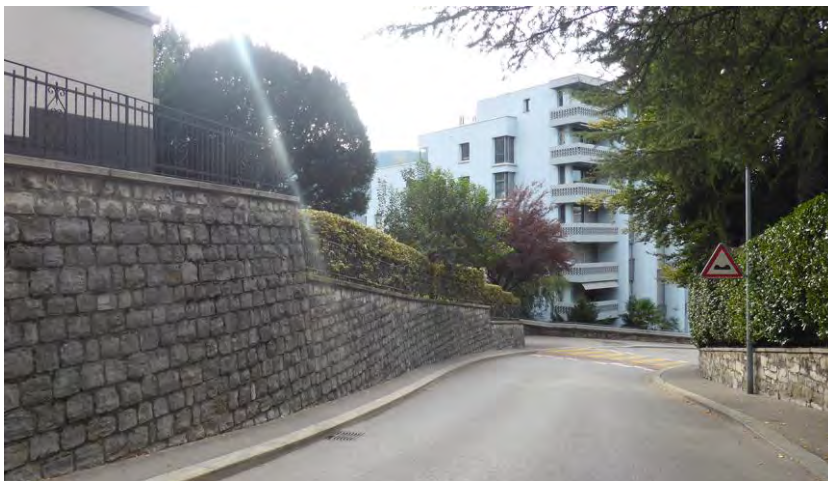
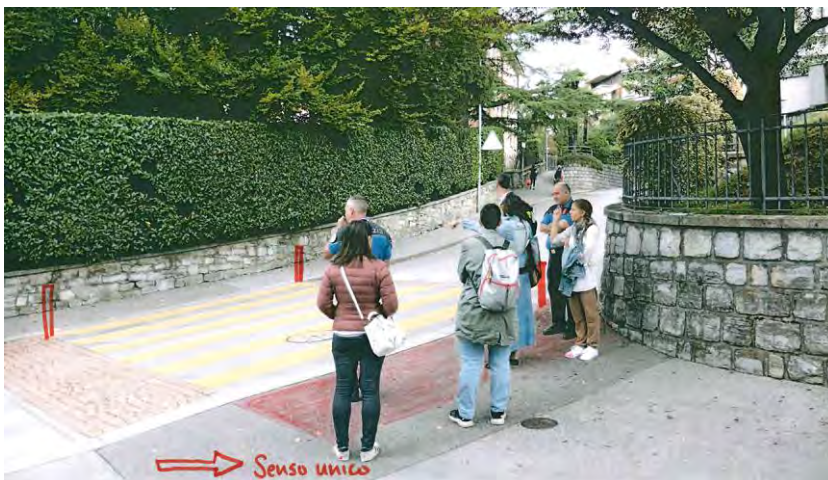
Messa in sicurezza attraversamento (conflitto spazio di attesa / manovre uscita strada dietro Ginnastica Lugano)

L'attraversamento in prossimità dello stabile della Ginnastica Lugano evidenzia alcune criticità. I pedoni che raggiungono il lato delle sedi scolastiche terminano l'attraversamento in un'area ancora soggetta a possibili uscite veicolari. L'area di attesa è da migliorare, ev. con interventi di messa in evidenza o protezione dei pedoni.

Realizzazione zona di attesa / arrivo protetta in corrispondenza dell'attraversamento pedonale (lato dx a salire). Posa paletti dissuasori per evitare interferenze nella manovra di svolta in dx per le autovetture in uscita.

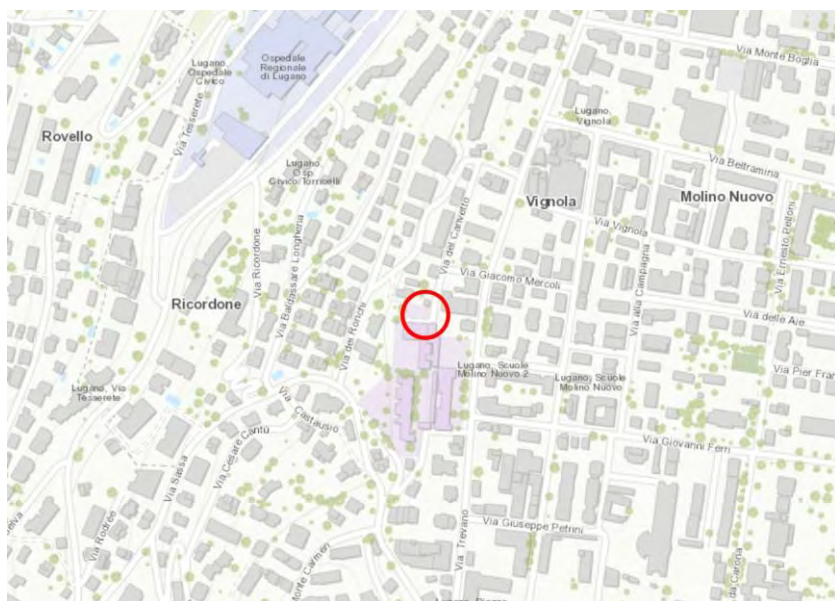
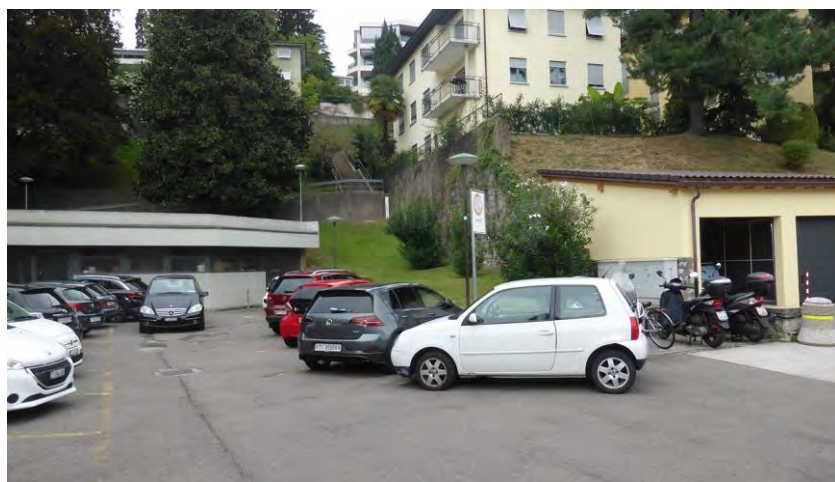
Codice MON049

Intervento per utilizzo improprio posteggi docenti

Sul tratto finale di via Canvetto sono presenti alcuni stalli di sosta destinati ai docenti. Il parcheggio è inoltre in prossimità di uno degli accessi alle sedi scolastiche. I genitori che raggiungono il piccolo piazzale in auto per accompagnare i figli devono poi manovrare per invertire e tornare sulla strada pubblica. Queste situazioni in concomitanza con gli orari di ingresso / uscita comportano situazioni pericolose, a scapito di cui raggiunge la sede a piedi / in bicicletta.

Chiusura al traffico di via Canvetto all'altezza di via Mercolli. Formazione di alcuni parcheggi Scendi&Vivi su via Canvetto.

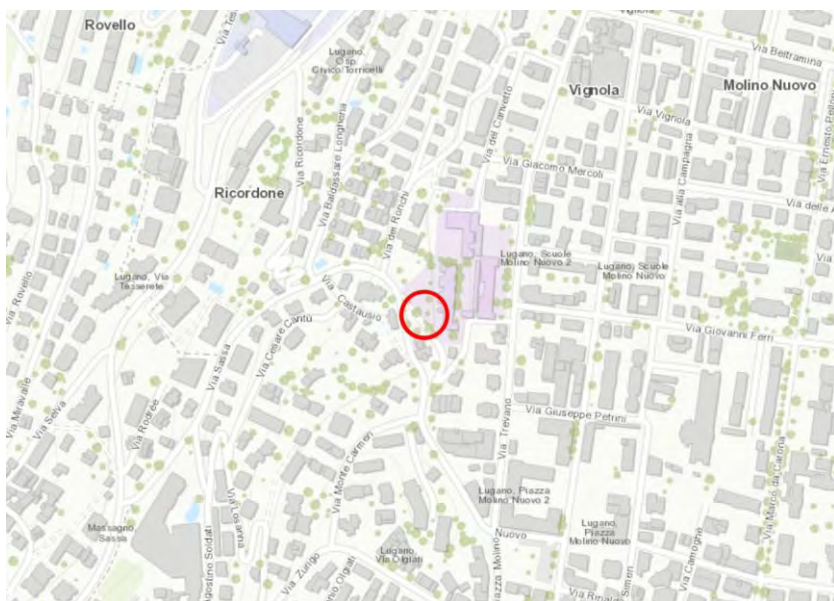
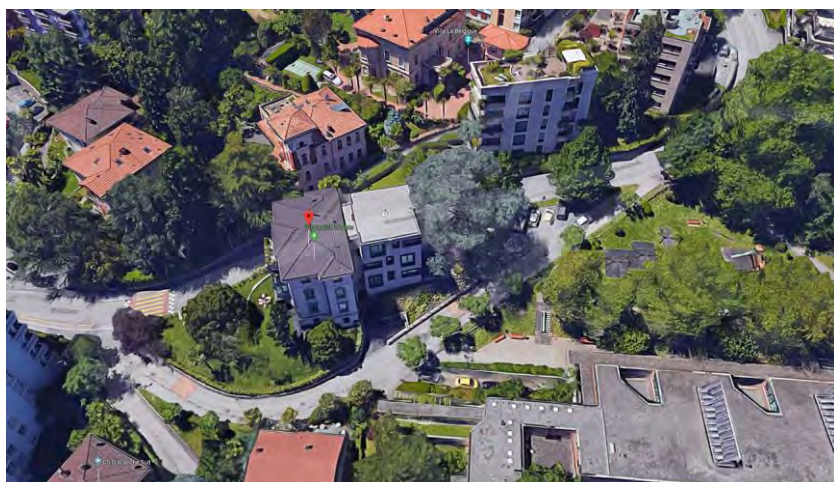
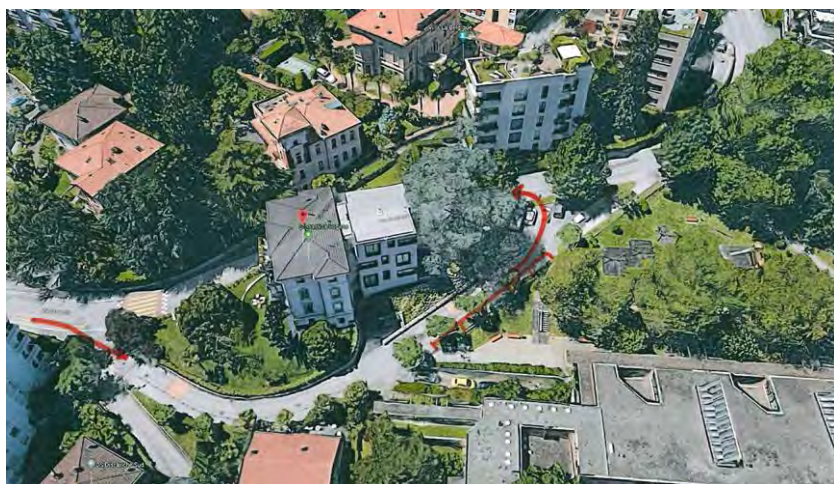
Codice	MON050
Comprensorio	Molino Nuovo
Localizzazione	via Castausio zona Ginnastica Lugano
Sedi interessate	105
Costi intervento	\$
Priorità	2
\$:	<25'000.-
\$\$:	25-150'000.-
\$\$\$:	>150'000.-
	1: prioritario
	2: importante
	3: raccomandato
	4: miglioramento opzionale

Intervento per pericolo manovre auto genitori

Il parcheggio pubblico in zona edificio della Ginnastica Lugano è quello maggiormente utilizzato dai genitori che accompagnano i propri figli alla SI. Il parcheggio è in prossimità di uno degli accessi alle sedi scolastiche, sul tratto di strada che conduce all'attraversamento pedonale di via Castausio. I genitori che raggiungono il piccolo piazzale in auto per accompagnare i figli devono poi manovrare per invertire e tornare sulla strada pubblica. Queste situazioni in concomitanza con gli orari di ingresso / uscita comportano situazioni pericolose, a scapito di cui raggiunge la sede a piedi / in bicicletta.

Verifica possibilità di regolamentare il tratto di via Castausio in zona Ginnastica Lugano a senso unico. Ev. adattamenti ai raggi di raccordo su via Castausio per consentire tutte le manovre di svolta.

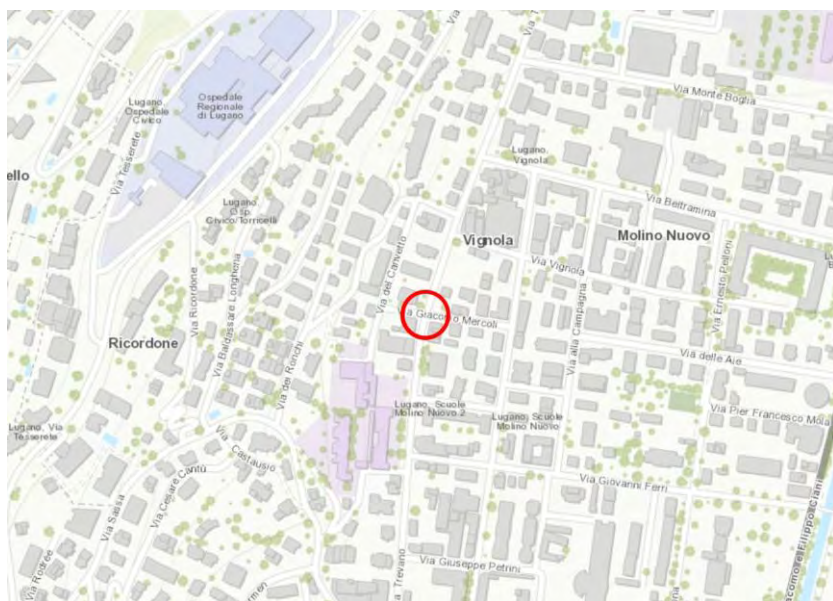
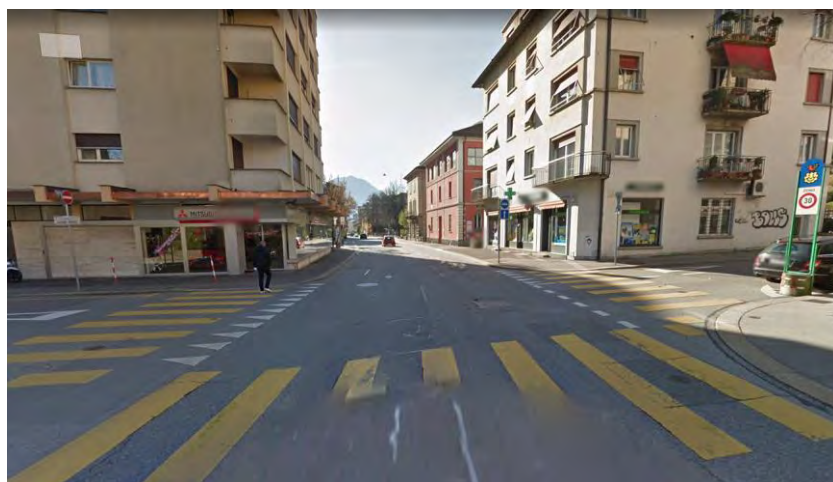
Codice	MON051	
Compensorio	Molino Nuovo	
Localizzazione	via Trevano int. via Mercoli	
Sedi interessate	106 / 107	
Costi intervento	\$\$	
Priorità	4	
\$:	<25'000.-	1: prioritario
\$\$:	25-150'000.-	2: importante
\$\$\$:	>150'000.-	3: raccomandato
		4: miglioramento opzionale

I passaggi pedonali presenti all'intersezione tra le vie Trevano e Mercoli sono quelli maggiormente utilizzati dagli allievi provenienti da nord e diretti alle SI ed SE di Molino Nuovo. Gli elevati flussi di traffico che interessano nelle ore di punta la strada principale rendono a volte difficoltoso il passaggio. In quel tratto via Trevano ha due corsie nella stessa direzione; si registrano situazioni in cui una vettura che si arresta per consentire l'attraversamento venga superata da quella che segue, con evidenti problemi di sicurezza per il pedone.

Analisi di traffico per verifica effettiva necessità di due corsie veicolari nel tratto di via Trevano. Ev. ridefinizione della sezione stradale con inserimento corsia ciclabile. Riorganizzazione dell'intersezione con via Mercoli in conseguenza a quanto emerso dalle valutazioni di cui sopra.

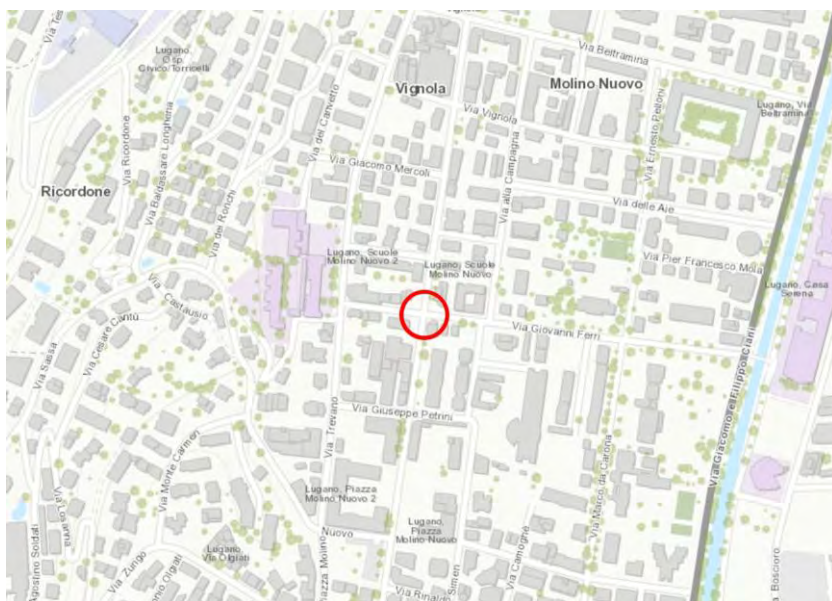
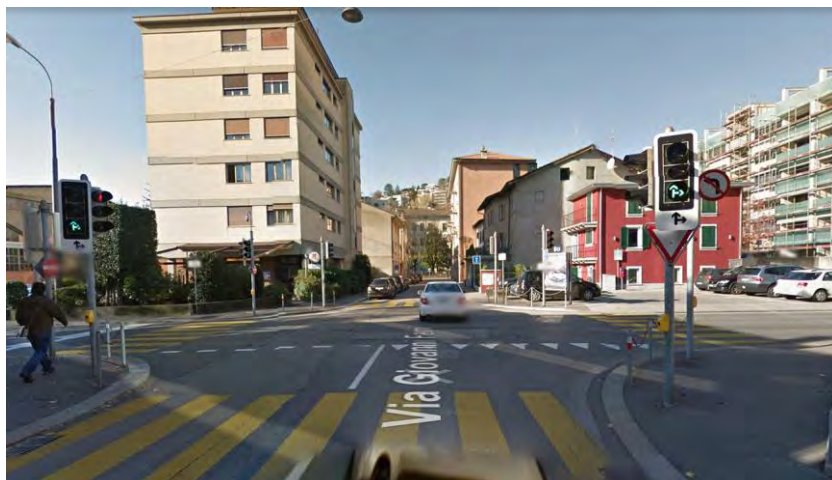
Codice MON052

L'attraversamento pedonale è regolamentato mediante semafori. I tempi di attesa risultano spesso molto lunghi, anche in mancanza di traffico veicolare in transito. I punti di attesa sui marciapiedi sono spesso minimi e poco agevoli, in relazione ai pali e alla cartellonistica pubblicitaria presente.

L'intervento potrebbe rientrare in una sistemazione complessiva del tratto di via Ferri, al termine del cantiere di realizzazione della nuova sede di scuola dell'infanzia. Adeguamento dell'intersezione in relazione alla nuova sistemazione stradale. Verifica dei programmi semaforici per ottimizzazione tempi di attraversamento pedonale.

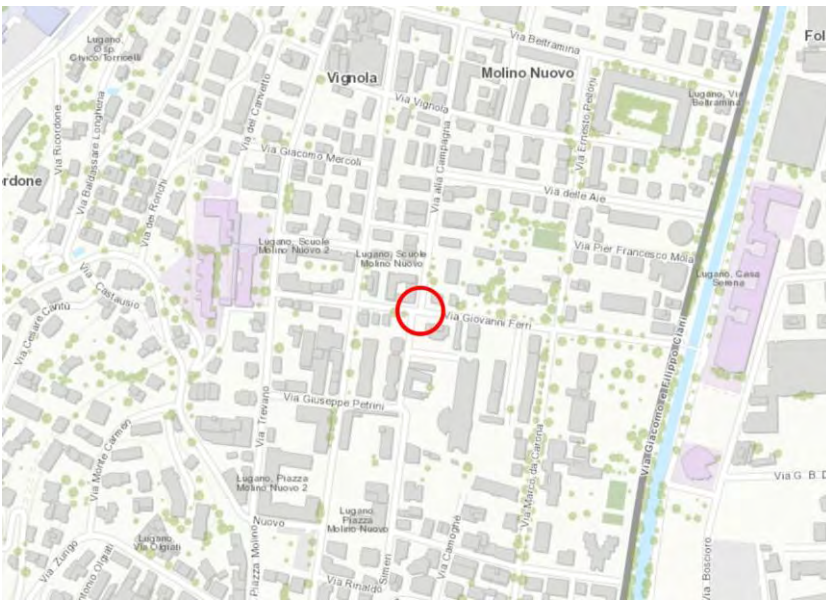
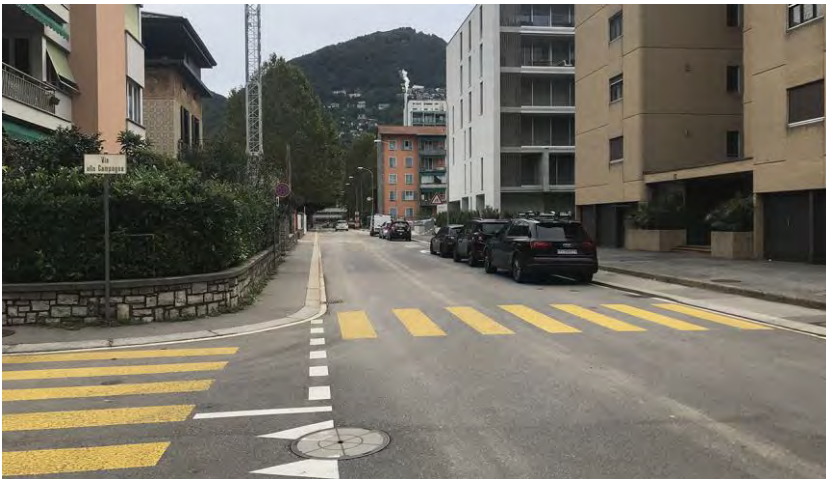
L'importanza di via Ferri nei percorsi casa-scuola di diverse sedi scolastiche comporta un miglioramento delle condizioni di sicurezza alle sue intersezioni. L'incrocio in esame presenta alcune problematica legate alle condizioni di visibilità e conflitti tra i pedoni in transito e le autovetture in procinto di impegnare l'incrocio.

L'intervento potrebbe rientrare nella sistemazione complessiva del tratto di via Ferri, al termine del cantiere di realizzazione della nuova sede di scuola dell'infanzia. Adeguamento dell'intersezione in relazione alla nuova sistemazione stradale.

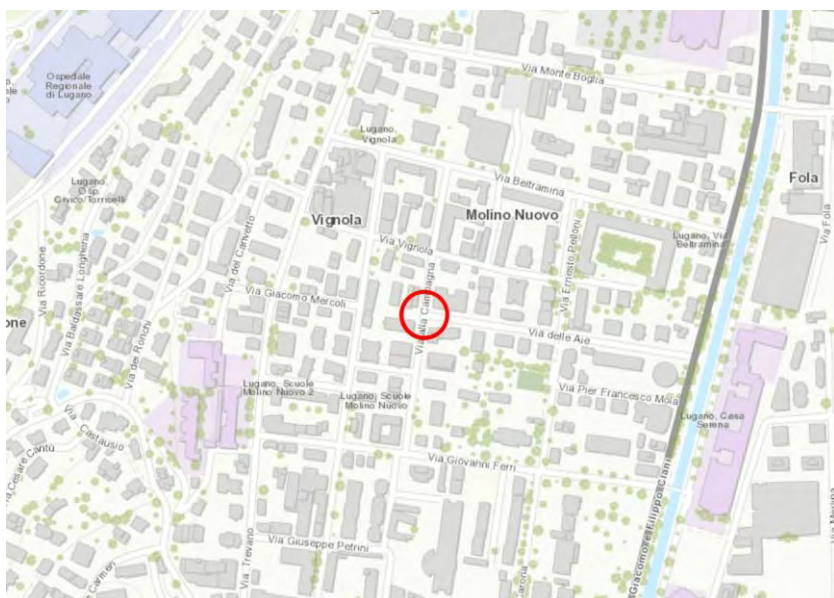
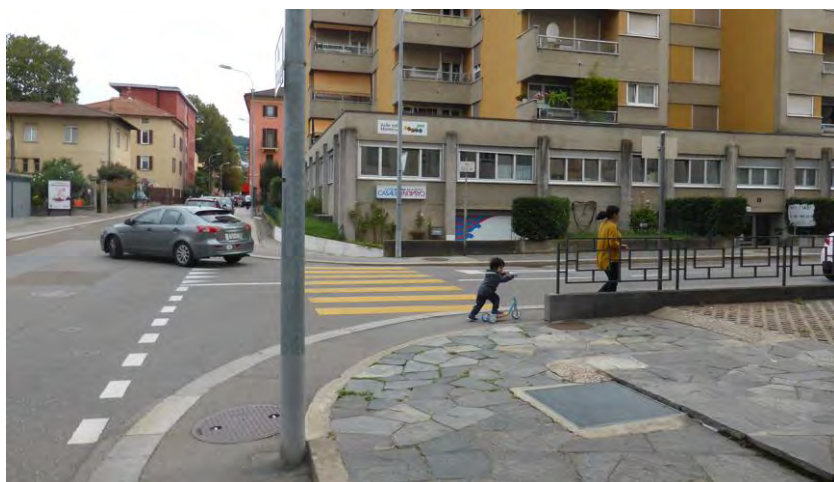
Codice	MON054	
Comprensorio	Molino Nuovo	
Localizzazione	via alla Campagna int. via delle Aie	
Sedi interessate	106 / 107	
Costi intervento	\$\$	
Priorità	3	
\$:	<25'000.-	1: prioritario
\$\$:	25-150'000.-	2: importante
\$\$\$:	>150'000.-	3: raccomandato
		4: miglioramento opzionale

L'incrocio in esame presenta alcune problematiche legate alle condizioni di visibilità e conflitti tra i pedoni in transito e le autovetture in procinto di impegnare l'incrocio. Le strade in esame fanno parte della maglia viaria ad uso locale utilizzata dai residenti per l'accesso ai servizi pubblici e alle sedi scolastiche del quartiere.

Arretramento strisce pedonali e creazione ribassamenti marciapiede. Ev. valutazione realizzazione marciapiede passante.
