Piano di Mobilità Scolastica

Città di Lugano

Allegato 6 Interventi proposti

Documento N. 2139.11.006
Ind. A

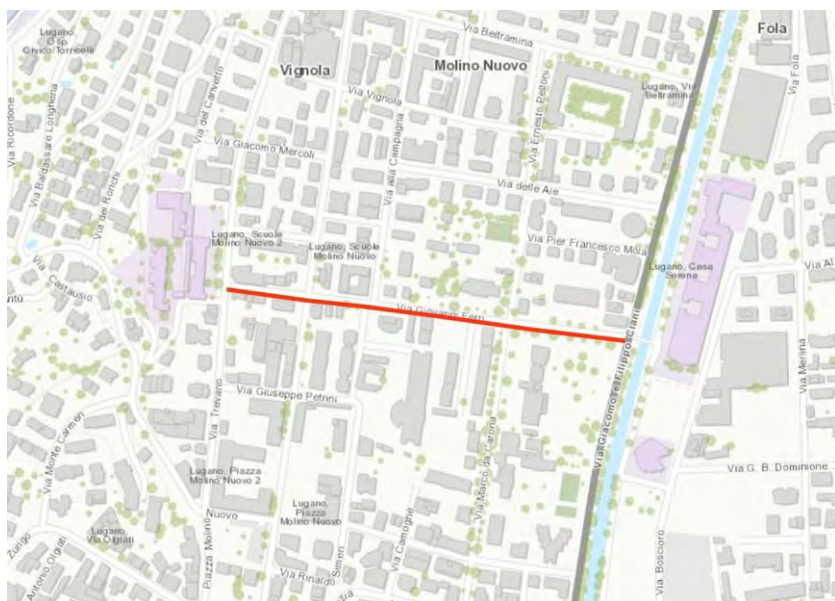
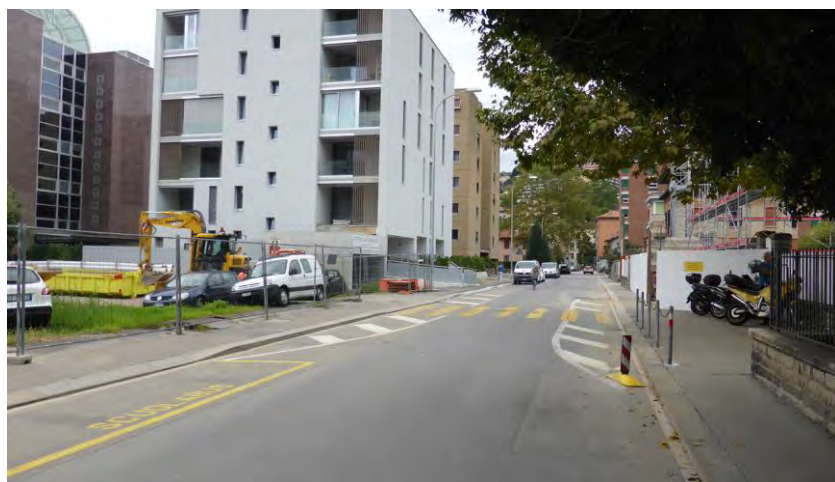
Codice	MON055
Comprensorio	Molino Nuovo
Localizzazione	via Ferri
Sedi interessate	105 / 106 / 107 / 410
Costi intervento	\$\$\$
Priorità	1
\$: <25'000.- \$\$: 25-150'000.- \$\$\$: >150'000.-	1: <i>prioritario</i> 2: <i>importante</i> 3: <i>raccomandato</i> 4: <i>miglioramento opzionale</i>

Via Ferri è una via strategica nei percorsi casa-scuola del quartiere. Oltre ad ospitare l'accesso alla SI Molino Nuovo, è la direttrice privilegiata per gli spostamenti verso la SM di Viganello, verso la SI Castausio e la SE Molino Nuovo. L'attuale cantiere per la realizzazione della nuova sede scolastica (adiacente la SI) comporta una condizione transitoria nella gestione dei flussi veicolari e delle zone dedicate a fermate bus e percorsi pedonali. Una riqualifica generale del tratto è auspicabile per garantire collegamenti efficaci ad un elevato numero di allievi, su diverse sedi scolastiche.

Progetto stradale di sistemazione dell'intero tratto. Previsione corsie veicolari con larghezza ridotta e marciapiedi ampi sormontabili in caso di scambio di due autovetture. Creazione fermata pulmini scolastici, stalli bici coperti. Possibilità di collegamento ciclabile con la rete cittadina.

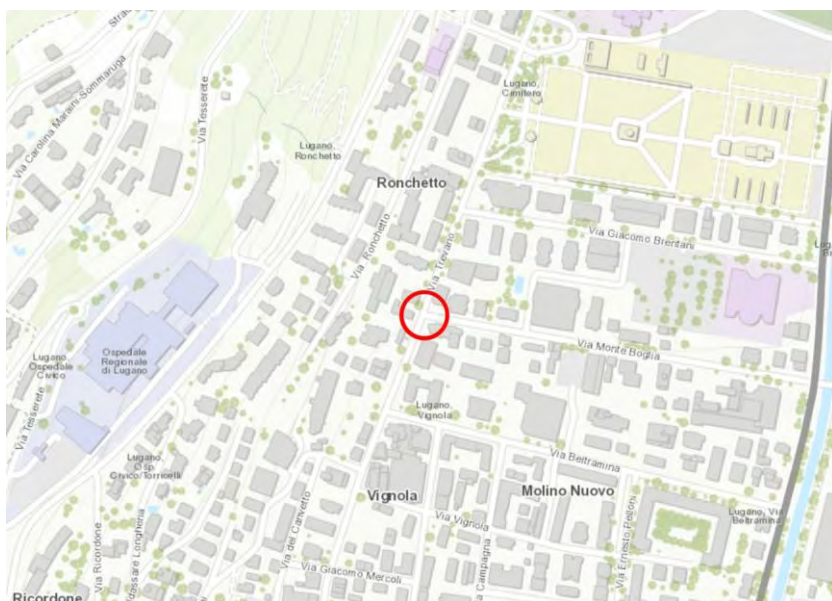
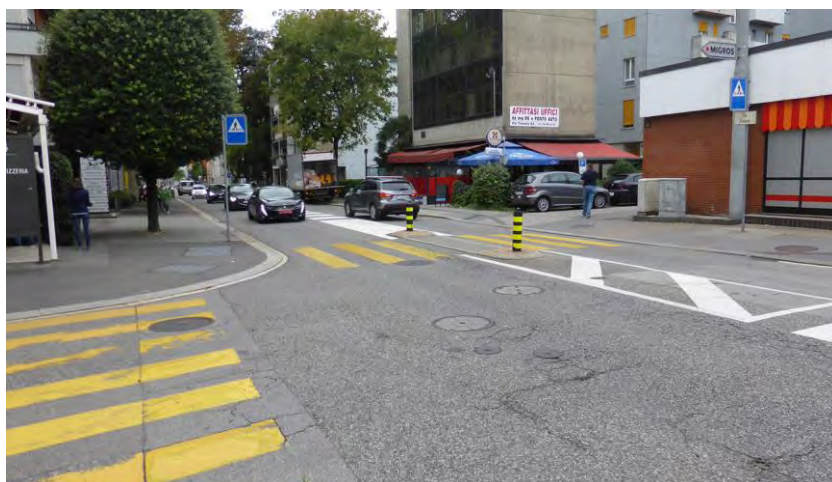
Codice MON056

Via Trevano è uno degli assi principali nella maglia viaria luganese. La continuità pedonale in corrispondenza dell'innesto di via Monte Boglia non è data. La realizzazione di misure infrastrutturali comporterebbero anche una riduzione di velocità per i veicoli in immissione sulla strada secondaria, con benefici per gli utenti (allievi e pedoni in genere) dei vicini attraversamenti pedonali.

Realizzazione marciapiede passante in ingresso su via Monte Boglia al fine di migliorare la continuità pedonale e ampliare l'area di sbarco per il passaggio pedonale di via Trevano.

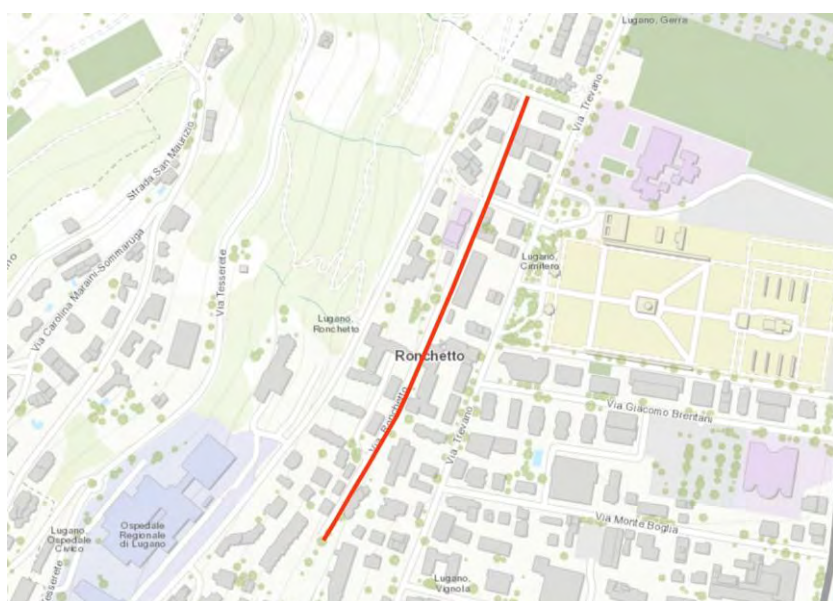
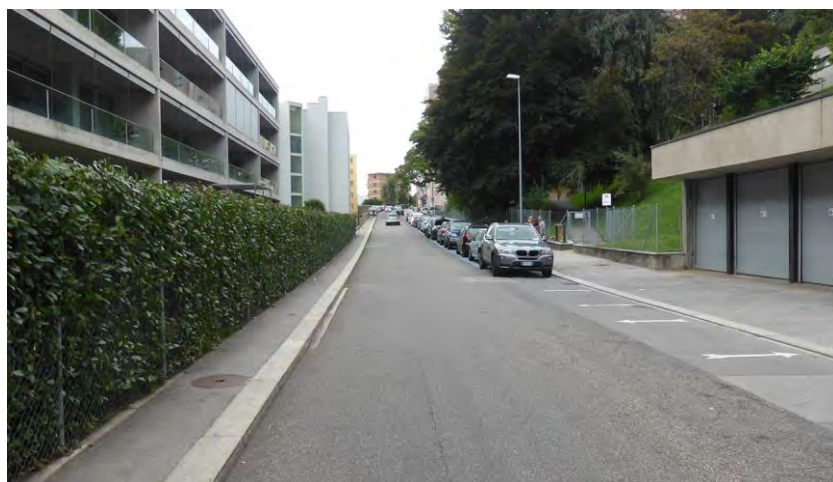
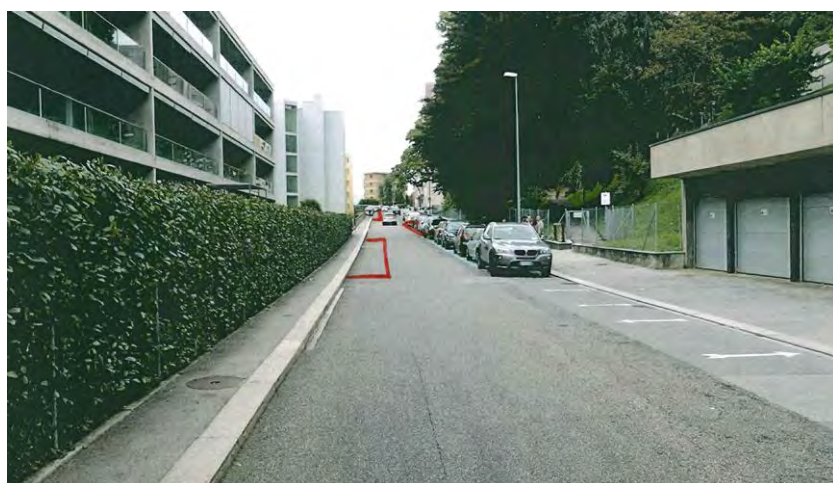
Codice GER057

Su via Ronchetto è presente l'accesso più utilizzato dalle famiglie degli allievi. Si evidenziano velocità di transito sostenute da parte degli automobilisti e una poca percezione della presenza della sede scolastica, arretrata rispetto al limite stradale e quindi non riconoscibile dagli automobilisti non abitudinari.

Demarcazione stalli a lato strada alternati per riduzione velocità di transito. Demarcazione segnaletica orizzontale pericolo Scuole.

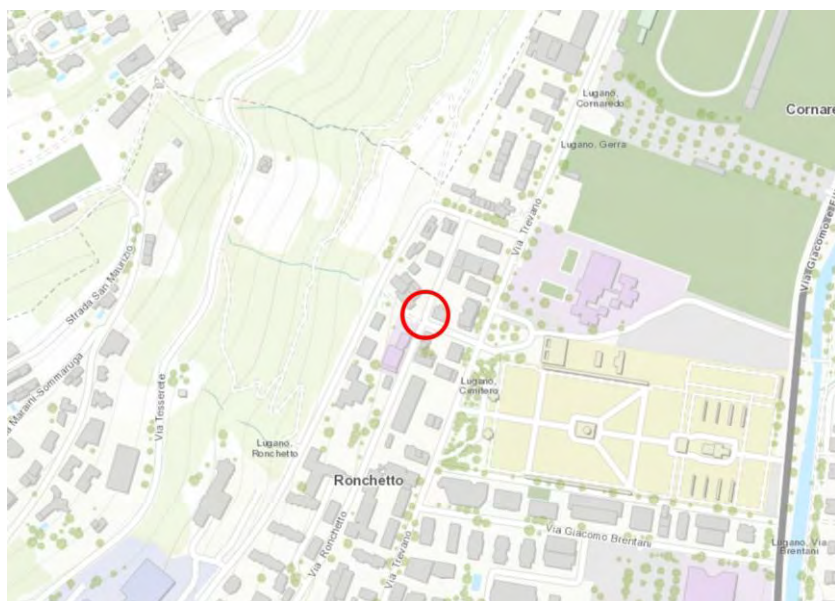
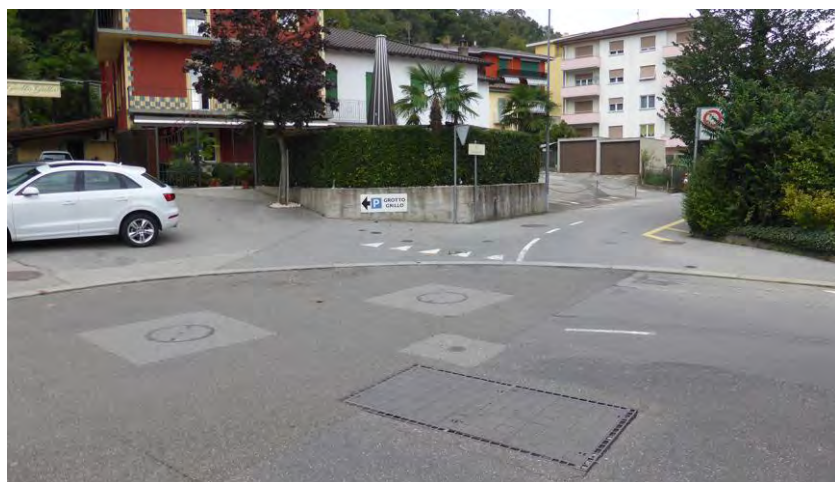
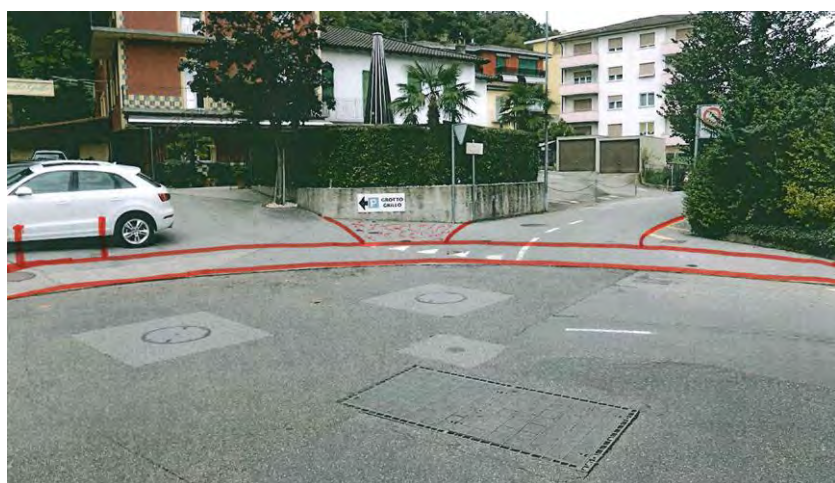
Codice GER058

Il punto di innesto delle due strade, in curva, presenta bordure ribassate per soddisfare tutte le esigenze di accesso ai fondi dei confinanti presenti. Lo spazio viene spesso utilizzato in maniera abusiva da parte di veicoli in sosta, che riducono / compromettono la continuità pedonale del marciapiede e obbligano gli allievi a scendere sul sedime stradale.

Creazione marciapiede passante intersezione su via Ronchetto e accesso al Grotto Grillo. Posa elementi dissuasori per delimitazione stalli di posteggio e garanzia continuità pedonale del tratto in curva.

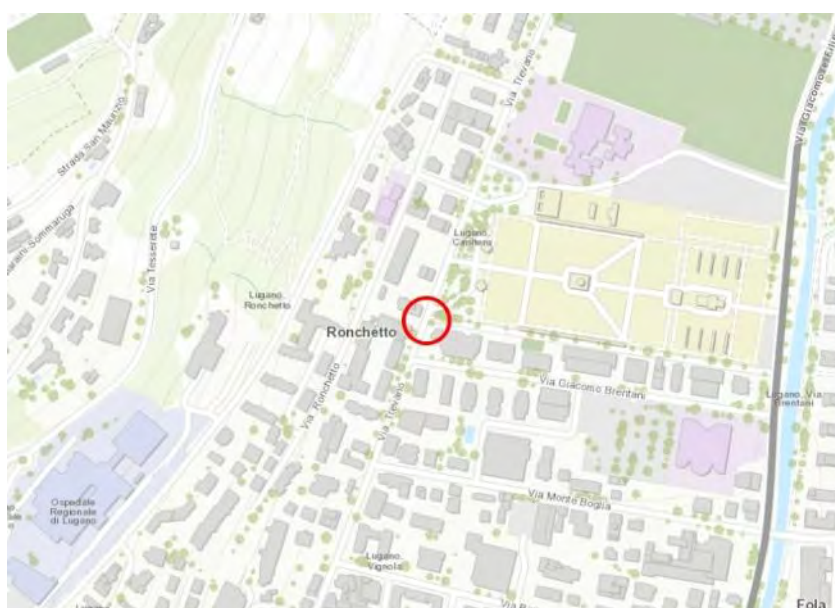
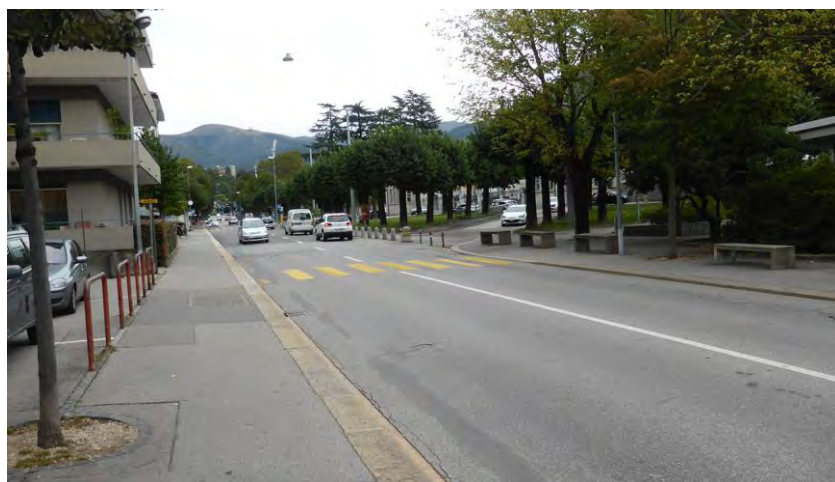
Codice	GER059
Comprensorio	Gerra
Localizzazione	fronte Cimitero
Sedi interessate	109
Costi intervento	\$
Priorità	2
\$: <25'000.-	1: <i>prioritario</i>
\$\$: 25-150'000.-	2: <i>importante</i>
\$\$\$: >150'000.-	3: <i>raccomandato</i>
	4: <i>miglioramento opzionale</i>

Via Trevano rappresenta uno degli assi principali nella maglia viaria luganese. Gli attraversamenti presenti, non semaforizzati, presentano problematiche di sicurezza in particolare negli orari di forte traffico o con condizioni di visibilità ridotta (tardo pomeriggio nel periodo invernale, forte pioggia).

Spostamento pattugliatori in corrispondenza dell'attraversamento di fronte alla parrocchia del Cristo Risorto. Percorso diretto attraverso il sottopassaggio in direzione della SI Ronchetto e collegamento con la SE Gerra sfruttando gli spazi di fronte al Cimitero (da regolamentare, vedi schede 60-61).

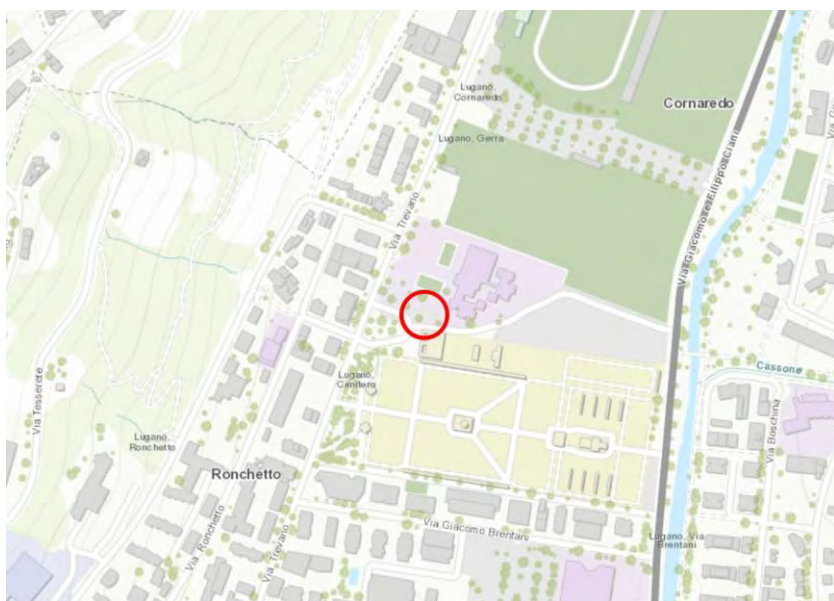
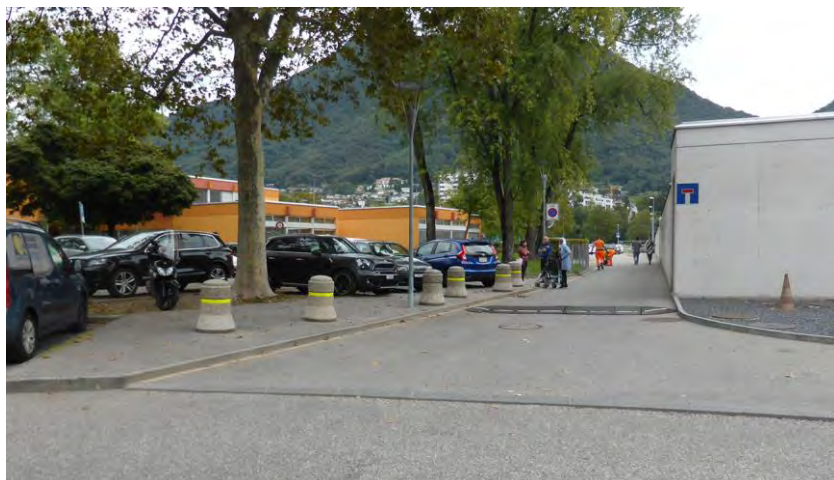
Codice GER060

La zona in corrispondenza dell'entrata alla SE vede la presenza di auto in transito, zona di sosta per le auto dei docenti, allievi a piedi / bici in entrata / uscita. Non risultano ben definite le aree e i percorsi dedicati alla diverse componenti presenti, con la conseguenza di avere situazioni spesso confusionarie e di conflitto.

Demarcazione punto di attraversamento in corrispondenza del viale pedonale di fronte alla SE. Riorganizzazione spazi piazzale SE, con individuazione dei posteggi ad uso dei docenti e dei percorsi pedonali separati ad uso di allievi e pedoni, tra via Trevano e l'accesso alla sede scolastica.

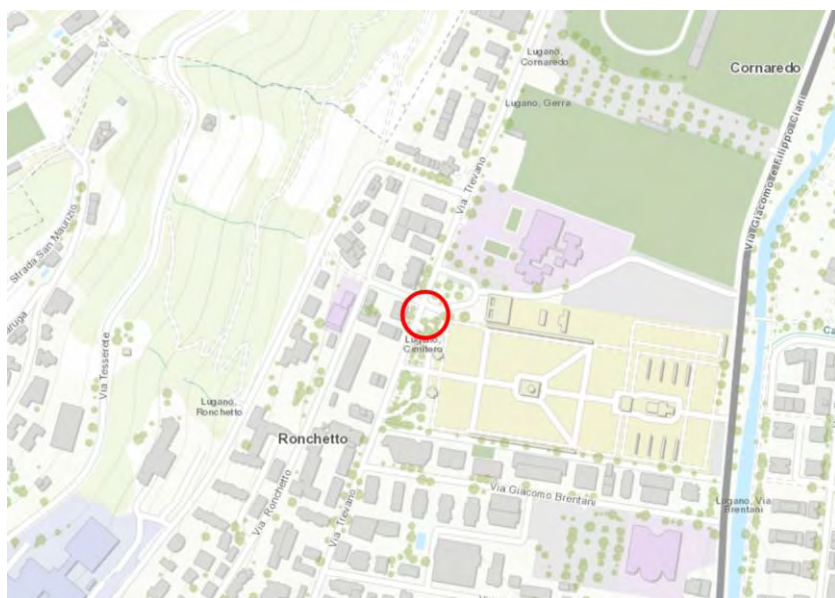
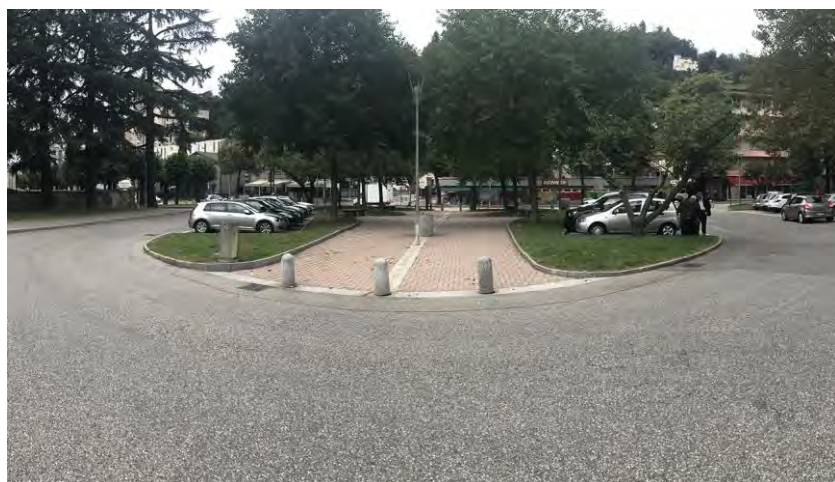
Codice GER061

Sebbene l'area di fronte al cimitero possa apparire sufficientemente sicura per i pedoni e allievi in transito, l'assenza di percorsi definiti e la possibilità di attraversare liberamente il sedime stradale in qualsiasi punto va in conflitto con le operazioni di manovra delle numerose auto, specialmente impegnate ad entrare / uscire dai parcheggi esistenti.

Definizione spazi pedonali demarcati (ev. fasce rosa, bande zebraate gialle) e posa pole cone per individuazione percorsi in corrispondenza delle corsie di distribuzione fronte cimitero. Creazione collegamento sicuro tra accesso SE e via Giacomo Brentani. E' consigliabile un intervento unitario di riorganizzazione dalla Chiesa del Cristo Risorto al fronte della SE.

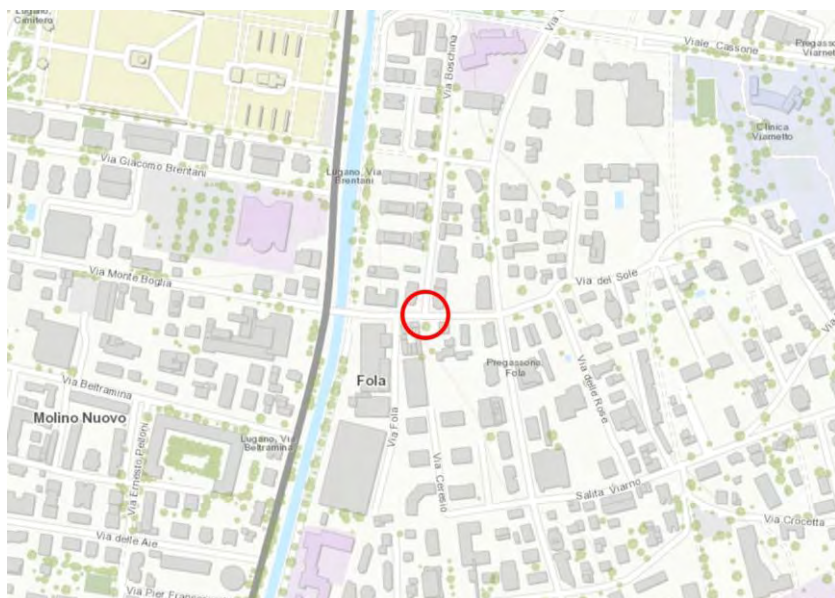
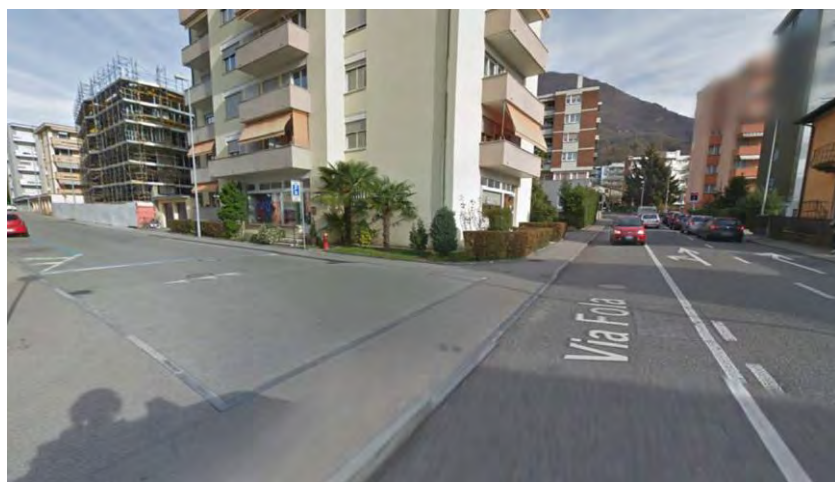
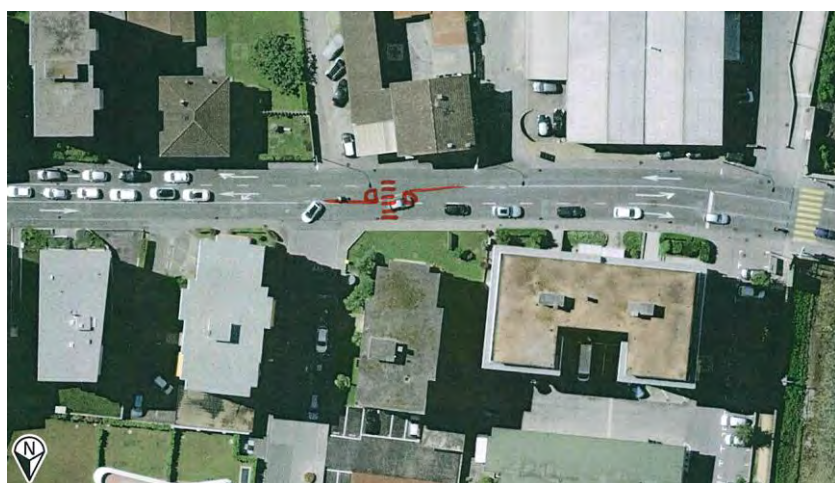
Codice	PRE063
Comprensorio	Pregassona
Localizzazione	via Boschina int. via Fola
Sedi interessate	303 / 304
Costi intervento	§
Priorità	4
§: <25'000.-	1: <i>prioritario</i>
\$\$: 25-150'000.-	2: <i>importante</i>
\$\$\$: >150'000.-	3: <i>raccomandato</i>
	4: <i>miglioramento opzionale</i>

Stando alle segnalazioni dei genitori, sussiste il bisogno di attraversare via Fola all'altezza di via Boschina. Mancando la continuità pedonale verso sud, il bisogno dovrebbe essere limitato ad alcuni edifici su via Fola. Detta continuità attraverso i fondi privati sarebbe comunque molto interessante per la permeabilità pedonale del quartiere.

Inserimento di un attraversamento con isola spartitraffico nel punto di cambio di assegnazione della corsia di preselezione centrale.

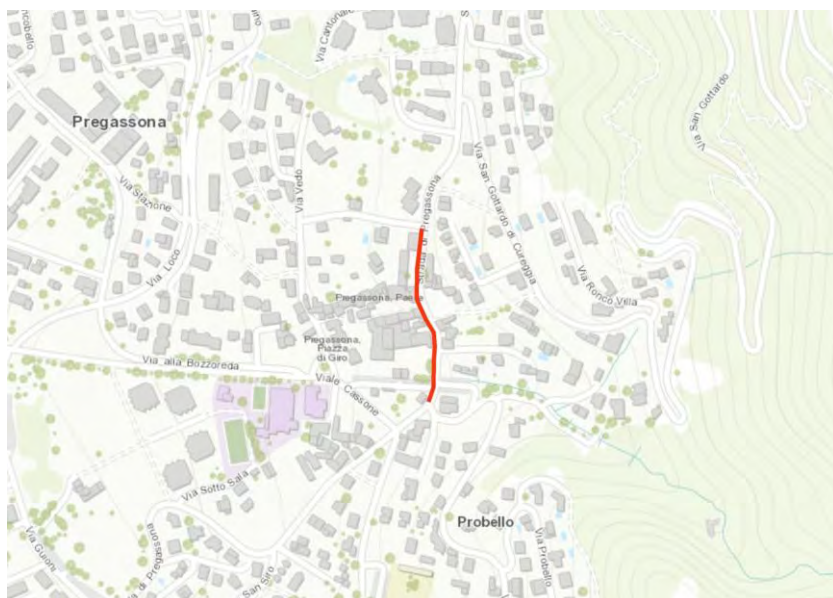
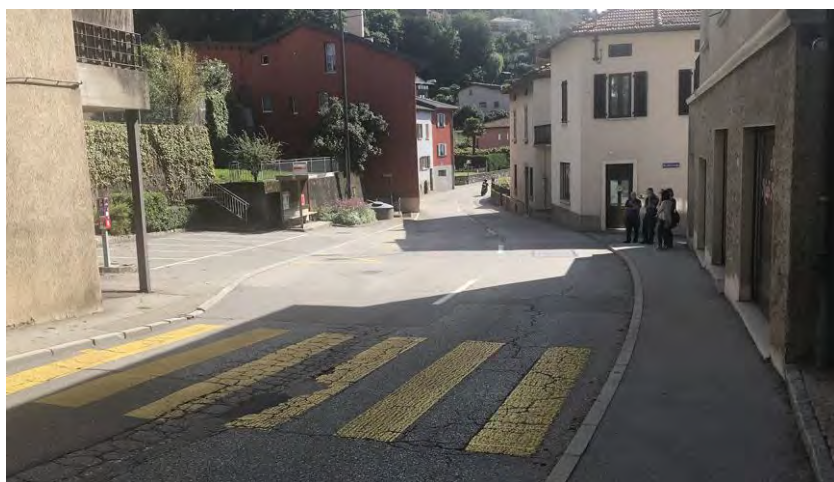
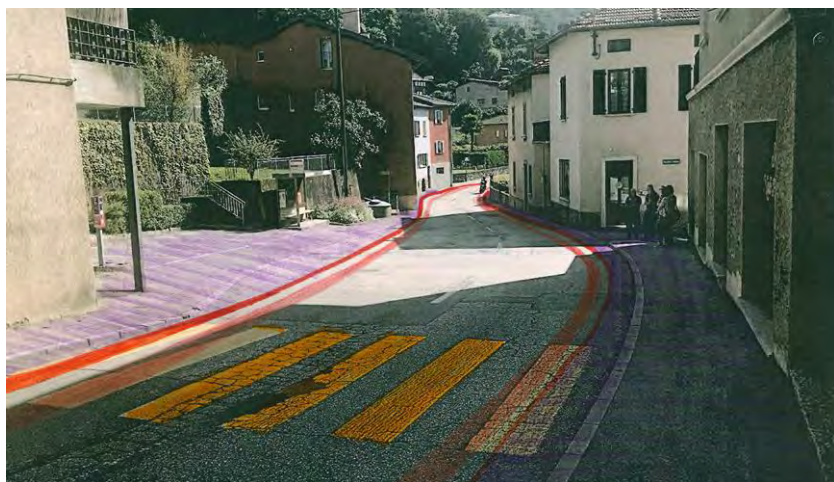
La configurazione stradale a contatto con il nucleo è inadeguata. Induce velocità troppo elevate. Gli spazi pedonali sono insufficienti e le condizioni di visibilità pessime.

Riqualifica generale del tratto stradale dal punto di vista urbanistico, tenendo conto dello stato dell'arte relativo alla tecnica del traffico e delle esigenze del trasporto pubblico e dei pedoni.

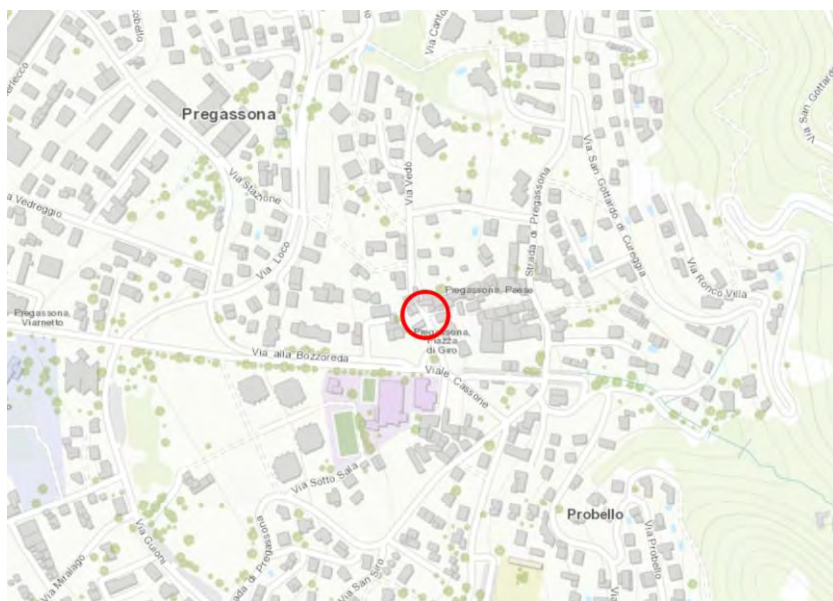
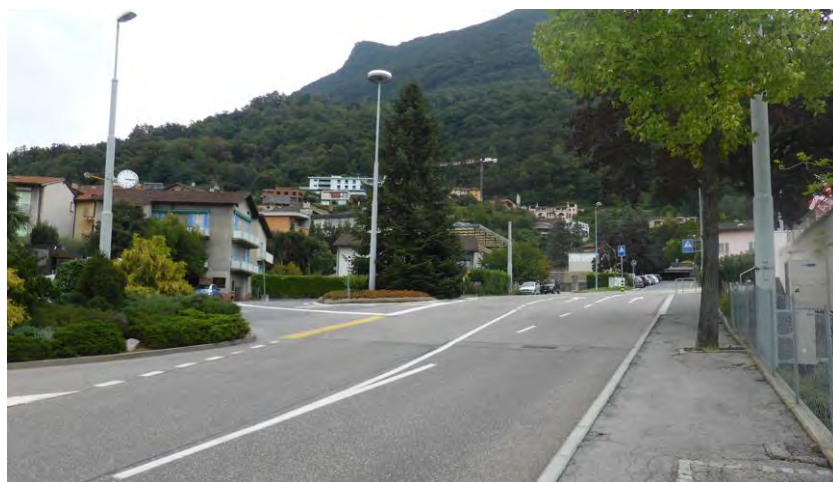
Codice	PRE065
Comprensorio	Pregassona
Localizzazione	piazzetta S. Giuseppe
Sedi interessate	302 / 305
Costi intervento	\$\$\$
Priorità	3
\$:	<25'000.-
\$\$:	25-150'000.-
\$\$\$:	>150'000.-
	1: <i>prioritario</i>
	2: <i>importante</i>
	3: <i>raccomandato</i>
	4: <i>miglioramento opzionale</i>

Il capolinea bus riveste una certa importanza con circa 550 pax/giorno. Inoltre il questo importante crocevia pedonale gli spazi per chi va a piedi sono ridotti. L'attraversamento di viale Cassone è scomodo e non risponde alle norme attuali.

Riqualifica generale del capolinea bus, se possibile con messa a norma della fermata per l'accessibilità dei disabili. Valorizzazione urbanistica e aumento degli spazi pedonali. Miglioramento dell'attraversamento di viale Cassone.

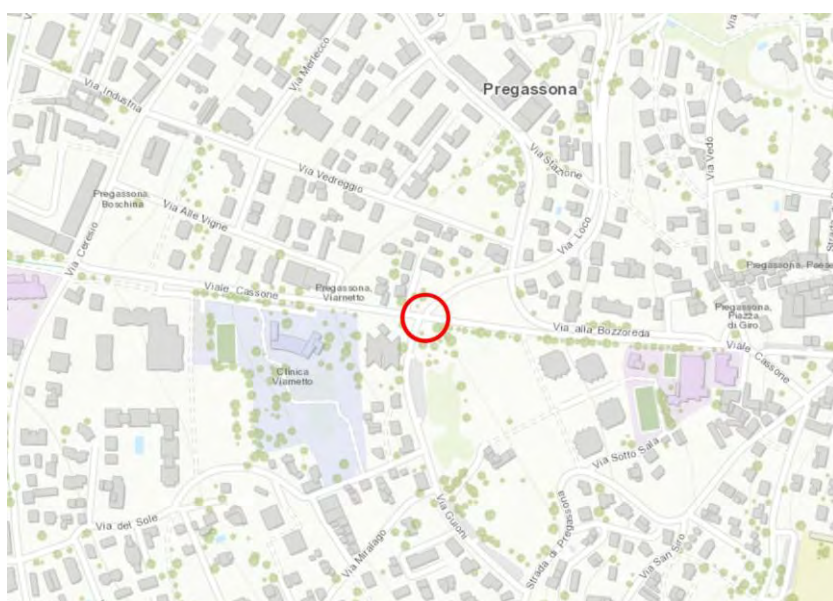
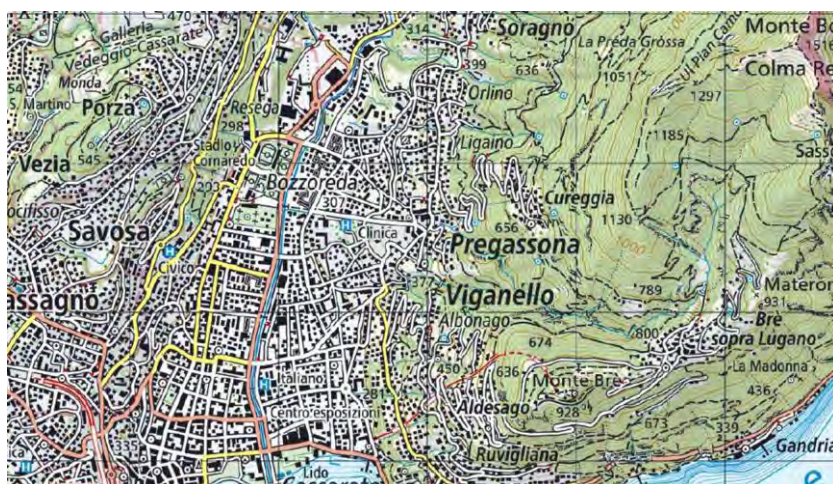
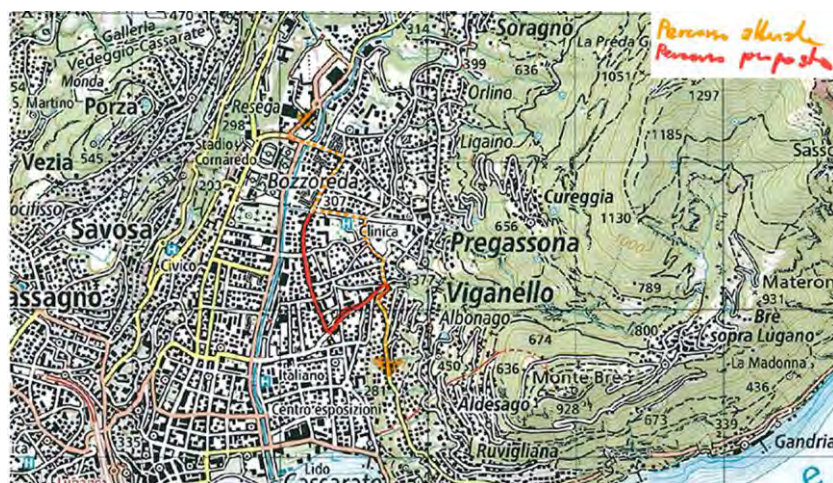
Codice PRE066

Il Comune ventila la realizzazione di una rotonda presso questa intersezione. Essa avrebbe il vantaggio di moderare la velocità su viale Cassone, per contro potrebbe costituire un'erronea facilitazione per il traffico di transito su via Guioni. Il traffico di Gandria deve essere condotto diversamente a livello di Piano viario, strutturando gli interventi infrastrutturali di conseguenza.

Valutare varianti di conduzione del traffico a livello di piano viario ed effettuare le scelte infrastrutturali sulla base degli obiettivi strategici definiti a livello generale.

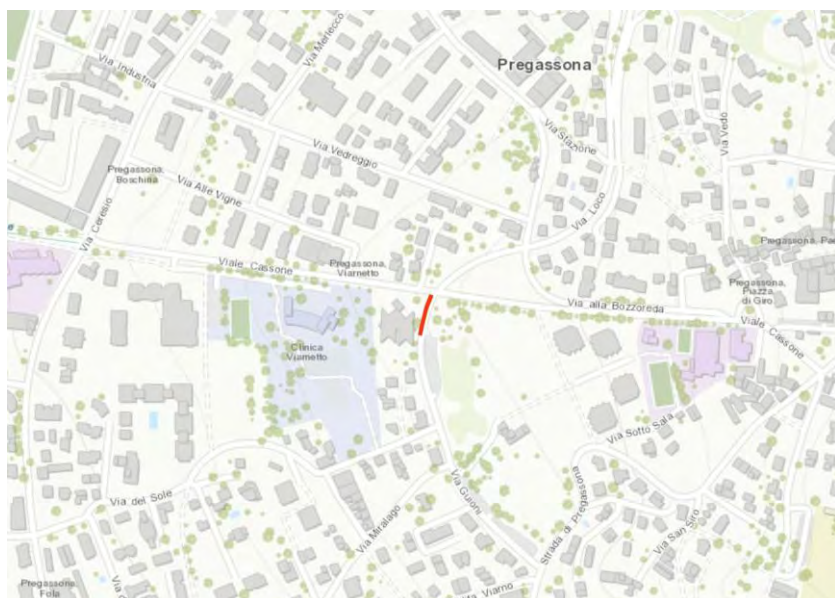
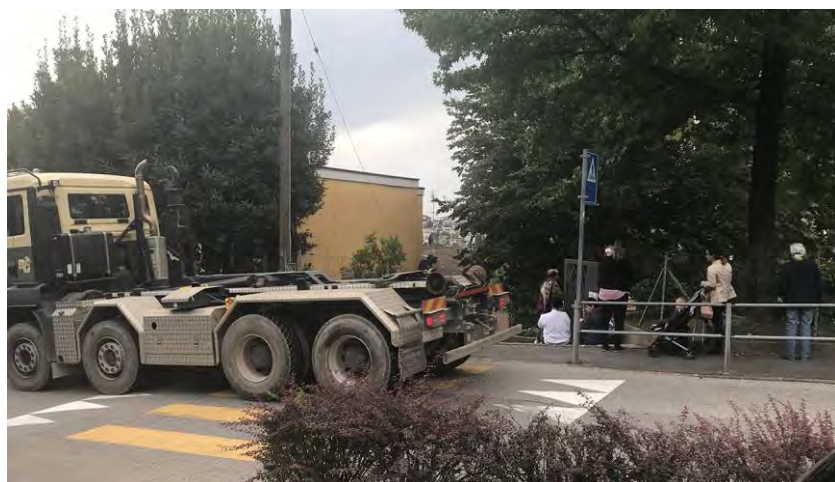
Codice PRE067

L'accesso alla SI si affaccia direttamente su via Guioni, con poco spazio tra il cancello e la carreggiata. Quest'ultima è utilizzata come via di transito verso la dogana di Gandria anche dai mezzi pesanti. La sistemazione della strada non è coerente con il traffico che sopporta.

Deve innanzitutto essere chiarita a livello di piano viario la classificazione di via Guioni. Se questa è destinata al transito deve essere sistemata con calibro e infrastrutture adeguate (il vecchio sedime ferroviario parallelo offrirebbe lo spazio per la sistemazione). In caso contrario si tratta di moderare la strada e mettere in sicurezza puntualmente il cancello.

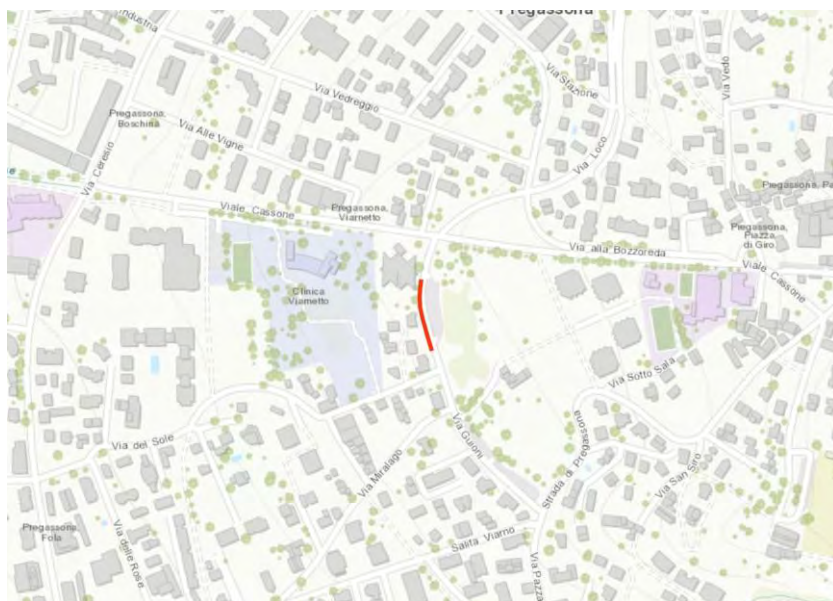
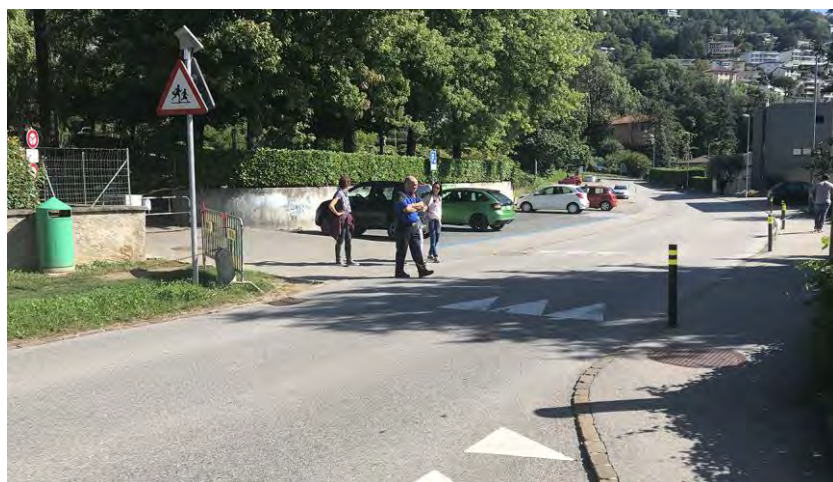
Codice PRE068

Vedi misura PRE067.

Vedi misura PRE067.

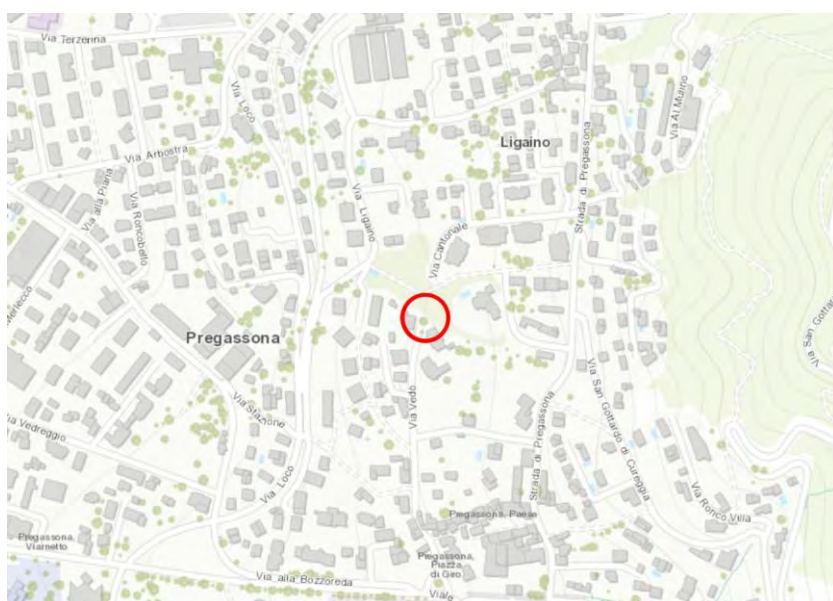
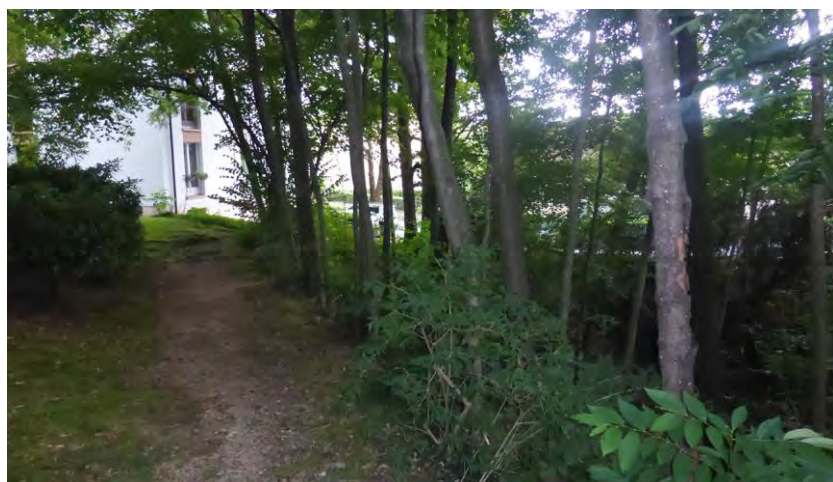
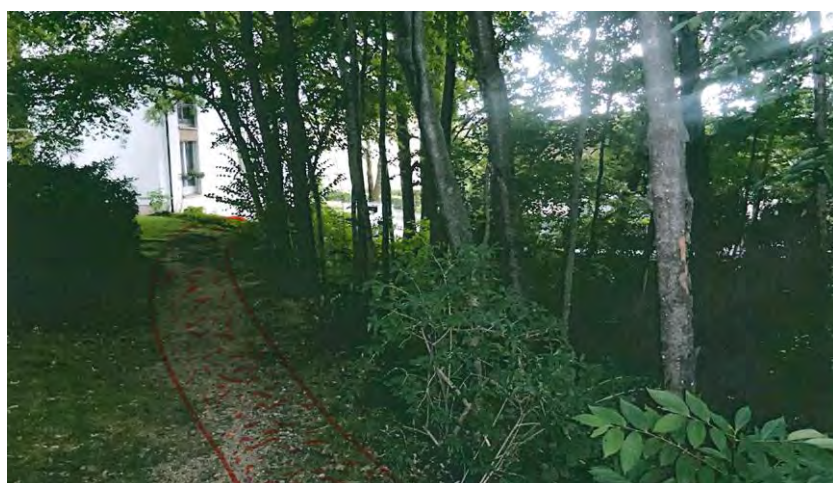
Codice	PRE069	
Comprensorio	Pregassona	
Localizzazione	fondo via Vedò	
Sedi interessate	302 / 305	
Costi intervento	\$	
Priorità	3	
\$:	<25'000.-	1: prioritario
\$\$:	25-150'000.-	2: importante
\$\$\$:	>150'000.-	3: raccomandato
		4: miglioramento opzionale

Un collegamento pedonale diretto verso nord tra via Vedò e la strada privata in località Campestro consentirebbe un notevole aumento di attrattività per gli spostamenti pedonali non solo degli allievi, consentendo di evitare la strada di Pregassona.

Si tratta di acquisire un diritto di passo pubblico sul fondo 1253 (RFD Lugano Pregassona) e idealmente anche sul fondo 1205 e 1180.

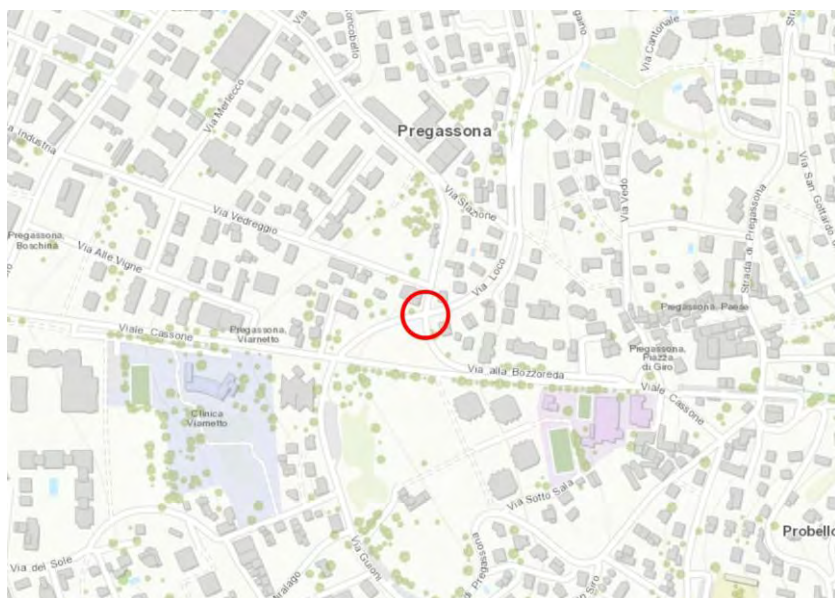
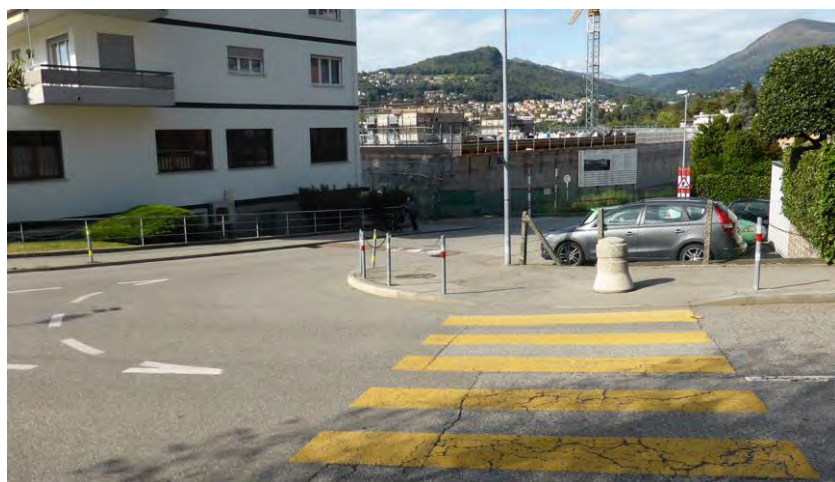
Codice PRE070

Anche se il flusso pedonale è canalizzato da barriere e da un passaggio pedonale, i genitori della zona lamentano il fatto che l'incrocio è complesso e il traffico veloce. In particolare l'attraversamento di via Alla Bozzoreda in direzione di via Vedreggio è difficoltoso per i bambini. Inoltre la corsia pedonale su via Loco è sottodimensionata e non protetta.

L'incrocio potrebbe essere oggetto di una riqualifica con la formazione di una piattaforma rialzata. Vanno studiati altri accorgimenti per rallentare i veicoli nella zona dell'intersezione.

Ritinteggiare la corsia pedonale su via Loco con larghezza >1,50m e posare paletti dissuasori.

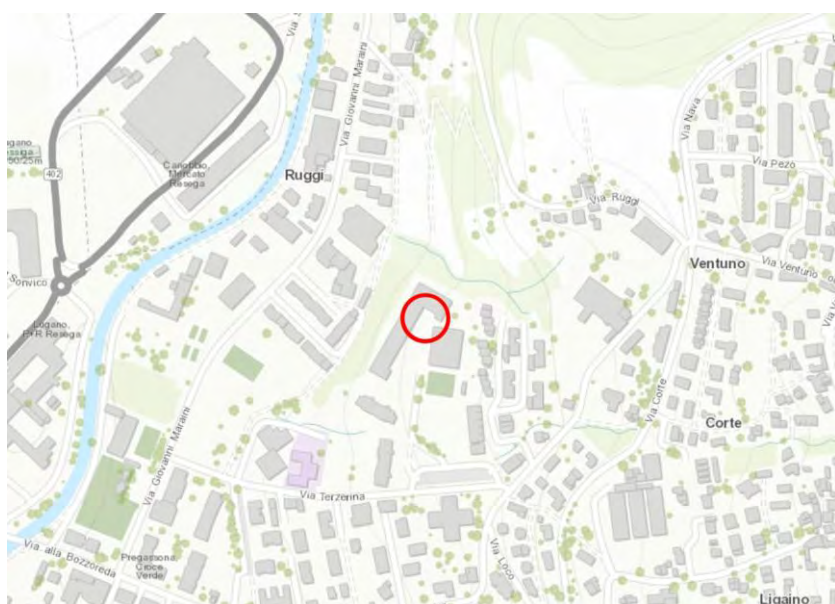
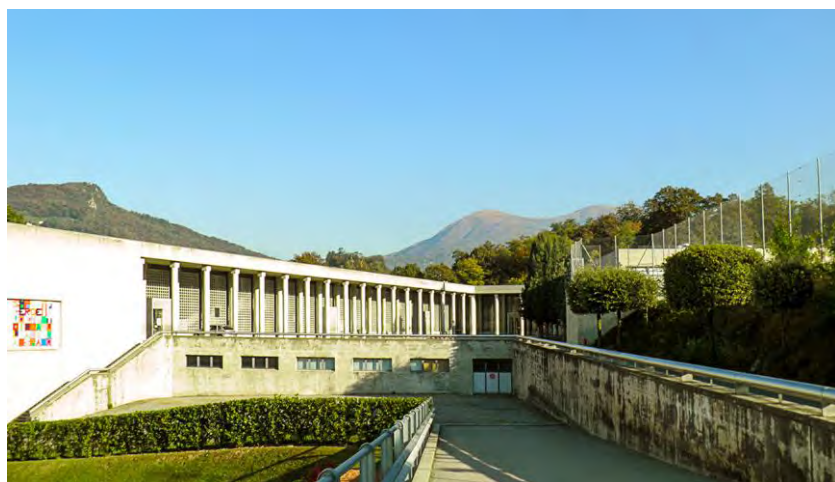
Codice PRE071

I posteggi per biciclette delle scuole medie non sono attrattivi in quanto c'è un lungo tratto a piedi e le bici rimangono in una zona poco frequentata.

Benché di competenza cantonale, sarebbe auspicabile un accordo tra autorità per consentire alle biciclette di salire al piazzale e sostare in quella zona, al coperto.

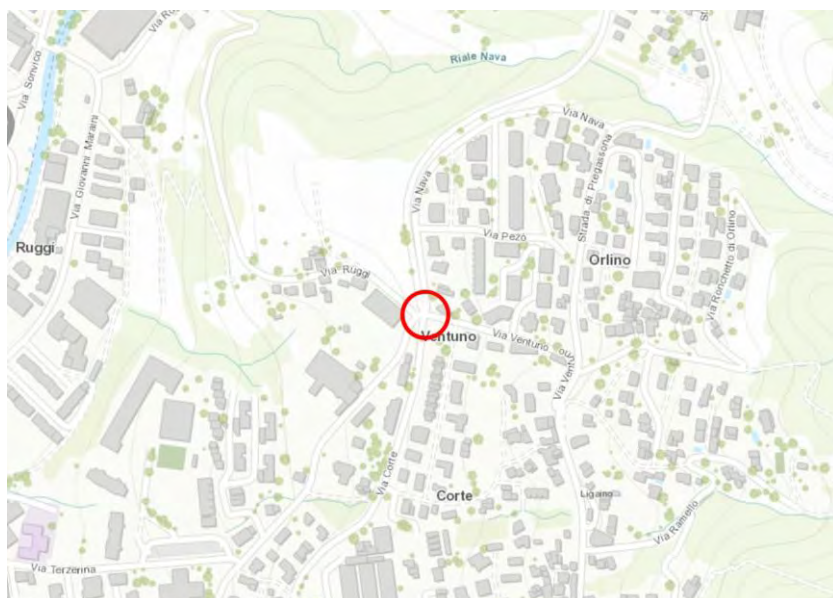
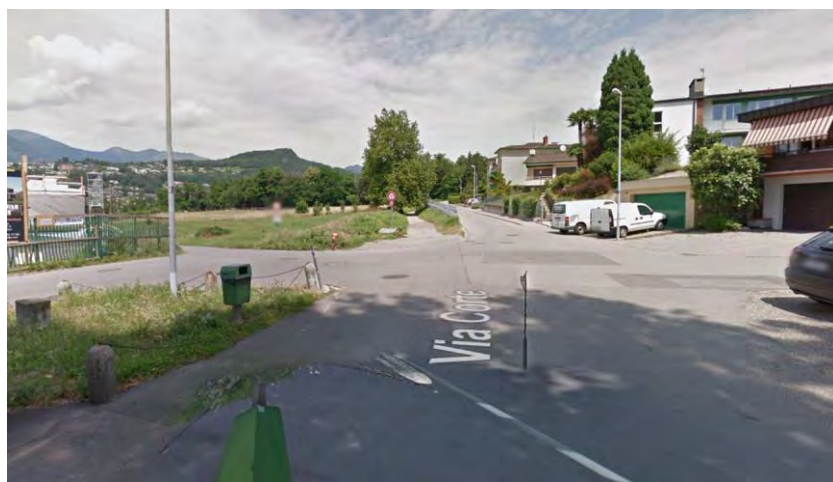
Codice	PRE072
Compensorio	Pregassona
Localizzazione	via Nava int. via Ventuno
Sedi interessate	314
Costi intervento	\$\$
Priorità	3
\$: <25'000.-	1: <i>prioritario</i>
\$\$: 25-150'000.-	2: <i>importante</i>
\$\$\$: >150'000.-	3: <i>raccomandato</i>
	4: <i>miglioramento opzionale</i>

Criticità
Il tracciato del vecchio tram è stato trasformato in una pista ciclabile, ma all'intersezione né ciclisti né pedoni dispongono di alcun supporto. L'incrocio è caotico e poco qualificato urbanisticamente.

Proposte di intervento
Riordino urbanistico dell'intersezione con particolare attenzione alla valorizzazione del percorso ciclopedonale sul tracciato del vecchio tram.

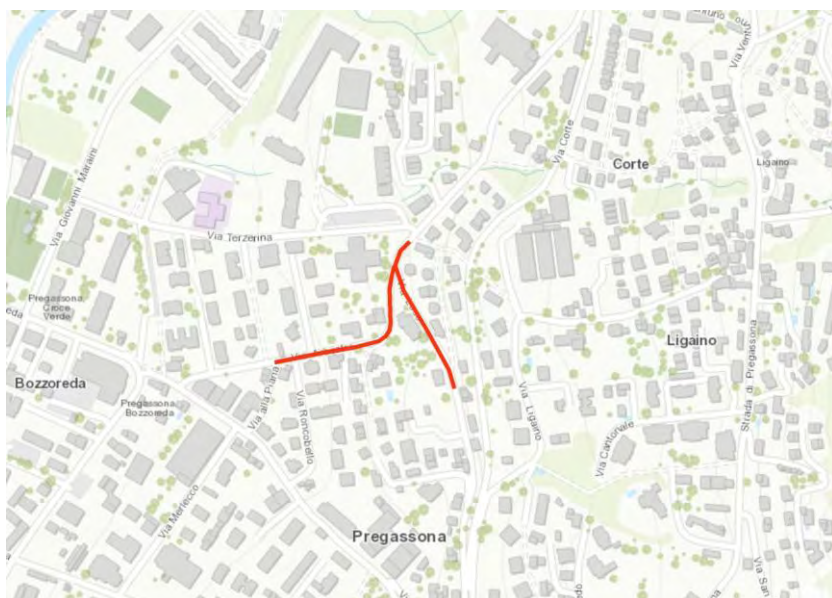
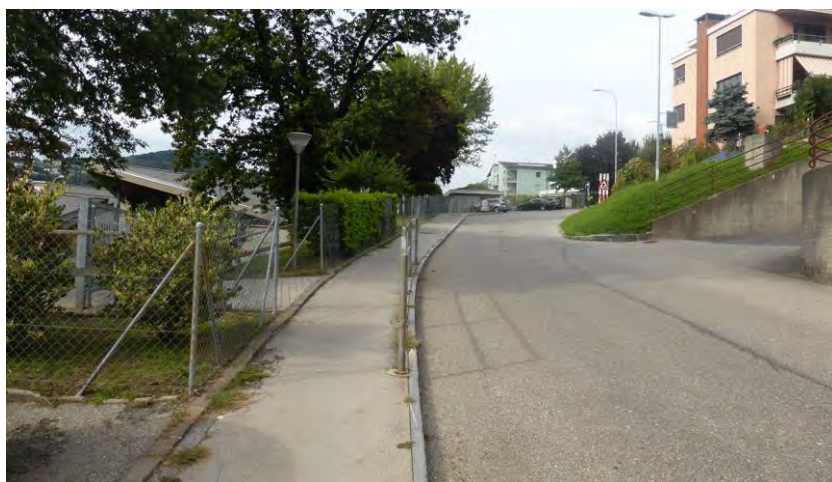
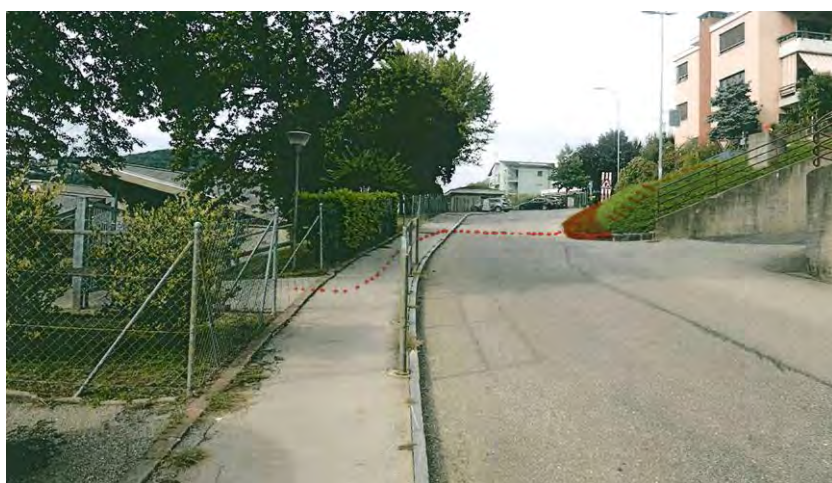
Codice PRE073

Il percorso a piedi per chi proviene da via Loco è problematico in quanto ci si ritrova all'interno della curva di via Arbostra senza protezione, con la necessità di attraversare per raggiungere la scuola dell'infanzia. Le condizioni topografiche rendono complessi eventuali interventi.

Creare uno spazio pedonale all'interno dell'angolo acuto tra via Arbostra e via Loco.
