Piano di Mobilità Scolastica

Città di Lugano

Allegato 6 Interventi proposti

Documento N. 2139.11.006
Ind. A

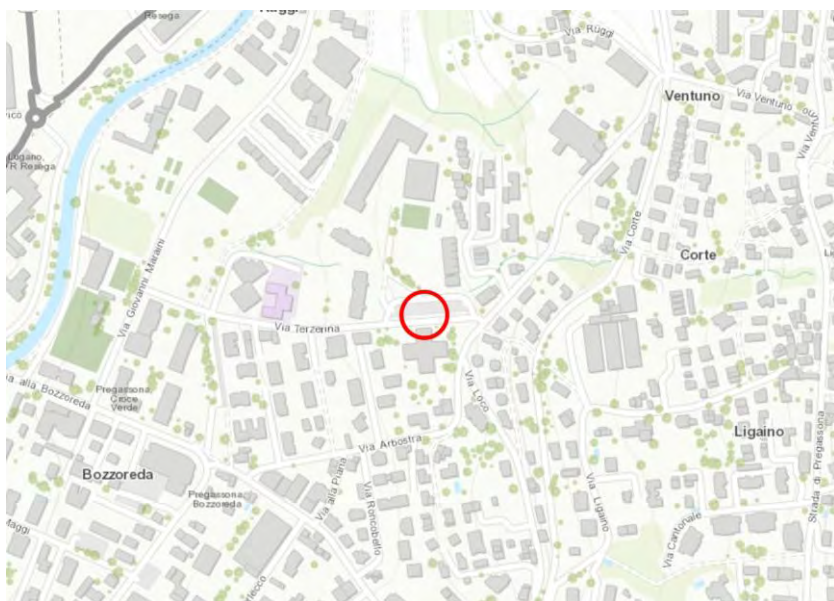
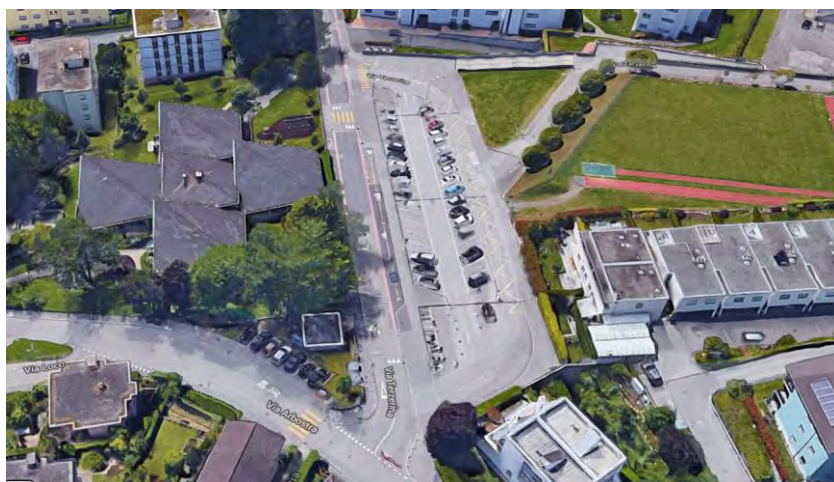
Codice	PRE074	
Comprensorio	Pregassona	
Localizzazione	via Terzerina zona posteggio SM	
Sedi interessate	301 / 314	
Costi intervento	\$	
Priorità	3	
\$:	<25'000.-	1: prioritario
\$\$:	25-150'000.-	2: importante
\$\$\$:	>150'000.-	3: raccomandato
		4: miglioramento opzionale

I genitori della SI che giungono in auto si fermano spesso sulla strada o sui marciapiedi causando impedimenti.

Un parcheggio sarebbe disponibile al FMN 1169 Lugano-Pregassona, dove realizzare una postazione Scendi&Vivi. Non è chiaro inoltre l'utilizzo dello slargo lungo il piazzale Sme.

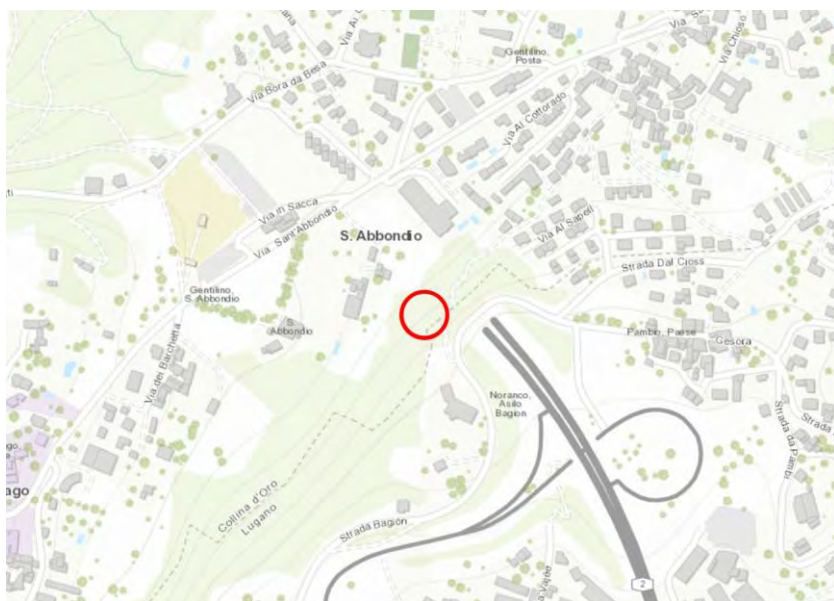
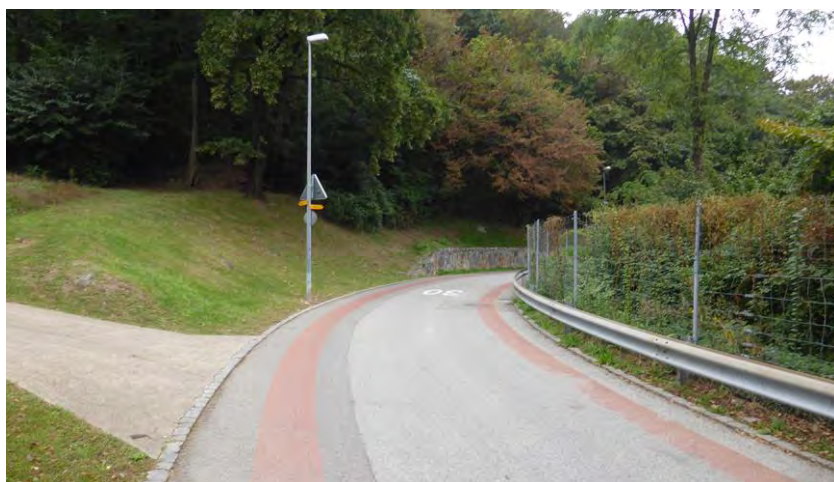
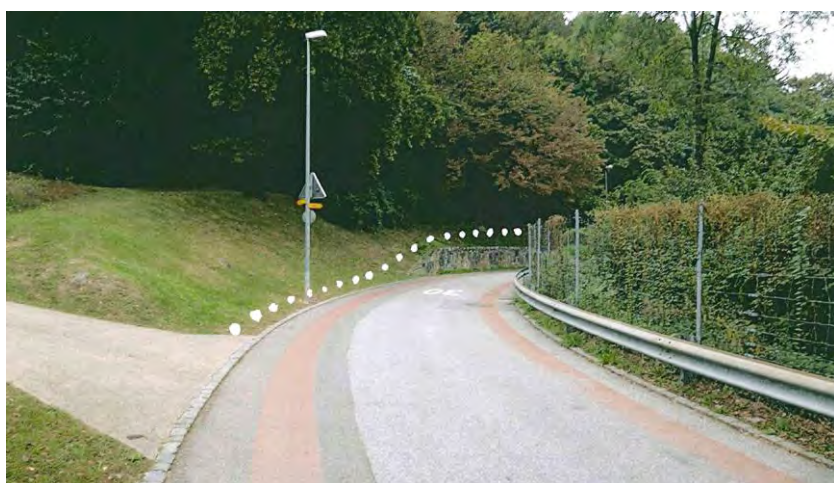
Codice	PBN075
Comprensorio	Pambio-Noranco
Localizzazione	tra Pambio e Noranco via SI
Sedi interessate	503
Costi intervento	\$\$
Priorità	3
\$: <25'000.- \$\$: 25-150'000.- \$\$\$: >150'000.-	1: prioritario 2: importante 3: raccomandato 4: miglioramento opzionale

La sede della scuola dell'infanzia è stata realizzata a metà tra gli abitati di Pambio e Noranco, al fine di garantire uguale percorrenza alle famiglie. La posizione risulta però molto infelice, in prossimità del cavalcavia autostradale e collegata ai due nuclei da una strada senza marciapiede e a volte percorsa a velocità elevate. Il bosco adiacente costituisce un elemento di rottura con il contesto autostradale e potrebbe fare da cornice per un nuovo collegamento ad uso di allievi e residenti in genere.

Realizzazione sentiero appena all'interno della fascia boschiva. Collegamento tra il limite dell'abitato di Pambio e la sede scolastica. Ripresa percorso sul retro della SI e passaggio in costa fino al limite del vigneto esistente in direzione Noranco.

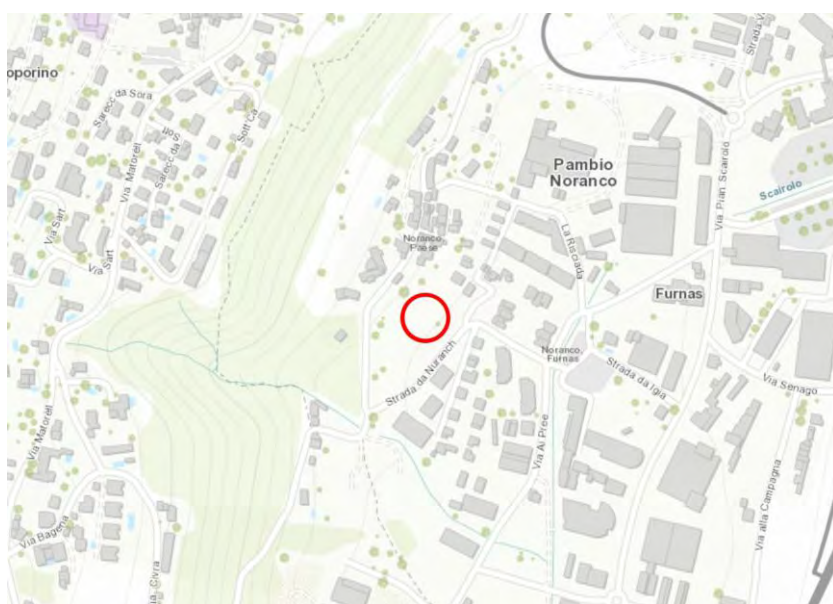
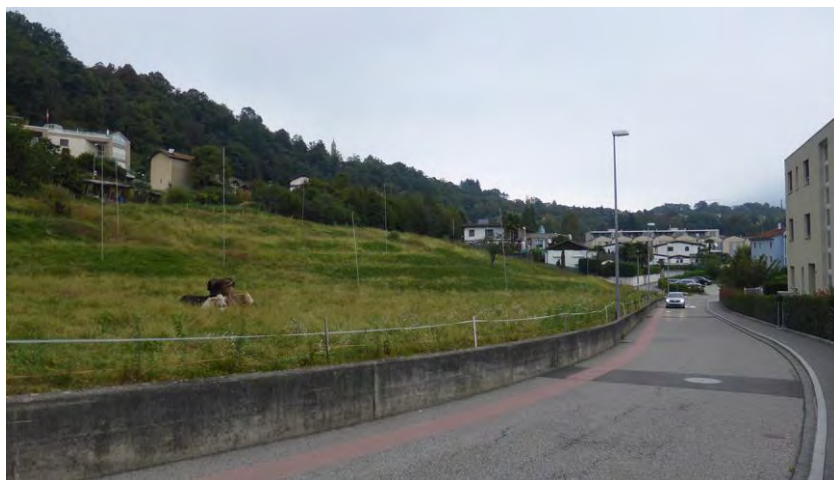
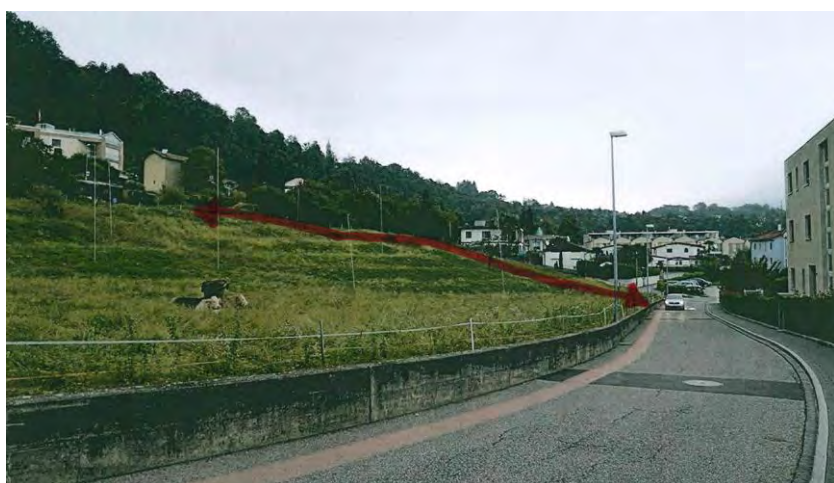
Codice	PBN076
Comprensorio	Pambio-Noranco
Localizzazione	mappali 390 387
Sedi interessate	502 / 503
Costi intervento	\$\$
Priorità	3
§: <25'000.-	1: prioritario
\$\$: 25-150'000.-	2: importante
\$\$\$: >150'000.-	3: raccomandato
	4: miglioramento opzionale

La modinatura presente evidenzia un cantiere residenziale di prossima realizzazione, con conseguente insediamento di nuove famiglie e relativi bambini. Attualmente il collegamento tra la parte bassa e quella alta di Noranco avviene percorrendo la Strada da Nuranch, che in alcuni tratti non garantisce sufficiente protezione per i pedoni. Il cantiere prossimo potrebbe costituire l'occasione per un nuovo percorso pedonale più diretto, ev. tramite una scalinata.

Coordinamento con il progettista dell'intervento edilizio e con gli uffici competenti. Individuazione fascia sul limite del mappale e realizzazione percorso pedonale di collegamento tra la zona alta e quella bassa della Strada da Nuranch.

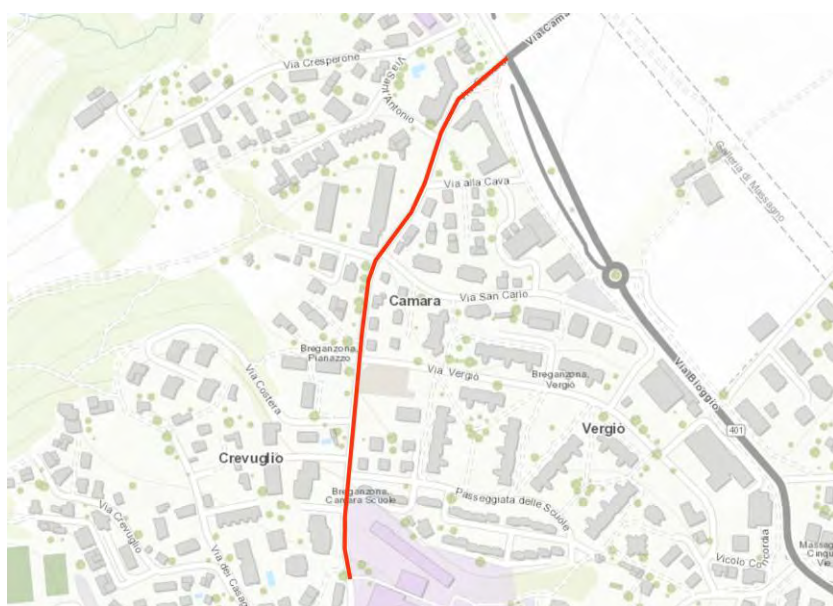
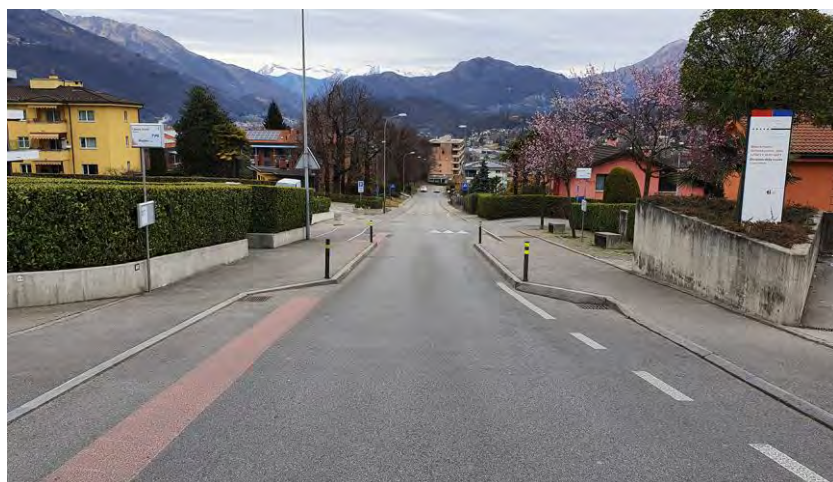
Codice	BRG077
Comprensorio	Breganzona
Localizzazione	via Camara
Sedi interessate	204 / 205 / 207
Costi intervento	\$
Priorità	4
\$: <25'000.-	1: prioritario
\$\$: 25-150'000.-	2: importante
\$\$\$: >150'000.-	3: raccomandato
	4: miglioramento opzionale

Via Camara rappresenta il collegamento principale alle sedi scolastiche per la zona Crespera e i quartieri residenziali limitrofi. La strada è stata oggetto di recenti interventi di miglioria, che garantiscono la presenza di marciapiedi spesso da entrambi i lati, restringimenti puntuali e moderazione delle intersezioni con le strade minori, regolamentate mediante marciapiedi passanti (che quindi conferiscono la precedenza di transito a pedoni e utenti più deboli). Ciò nonostante sono registrate dalle famiglie alcune criticità, in particolare legate ai carichi veicolari e alle velocità di passaggio delle autovetture.

Le misure di moderazione / sistemazione stradale realizzate contribuiscono a migliorare la percorribilità pedonale ad uso degli allievi e dei residenti in generale. Per dare seguito alle segnalazioni ricevute è consigliabile procedere, prima di ulteriori progetti, alla redazione di un audit sulle performance di sicurezza della strada (tecnicamente Road Safety Inspection), una procedura di controllo riconosciuta, predisposta da ingegneri certificati, che permette di verificare l'effettiva necessità di ulteriori migliorie da apportare all'infrastruttura.

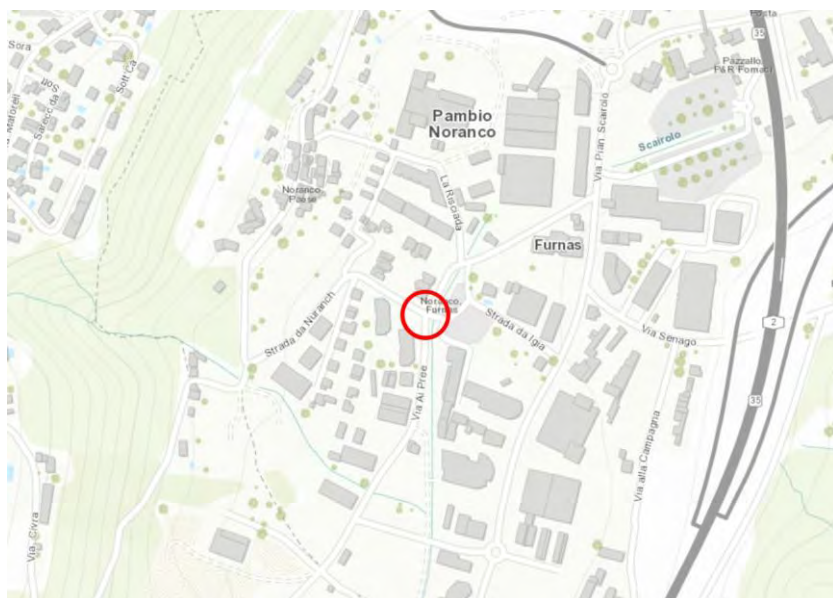
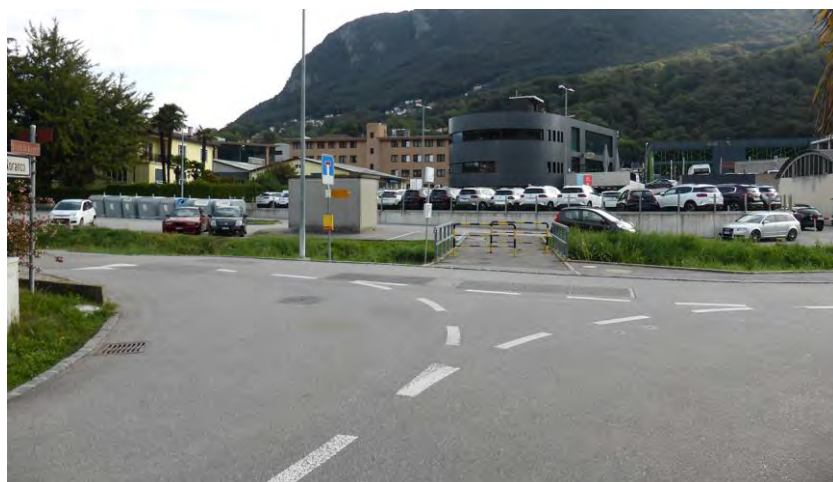
Il punto di fermata del trasporto scolastico è raggiungibile attraversando in corrispondenza dell'intersezione tra via ai Pree e Strada da Nuranch. L'incrocio è regolamentato con precedenza da dx, senza passaggi pedonali demarcati a terra. Le auto in svolta inoltre percepiscono un pedone in attraversamento sul campo stradale solo all'ultimo momento.

Realizzazione intersezione rialzata. Conferma regolamentazione con precedenza da dx. Verifica illuminotecnica ed ev. potenziamento IP.

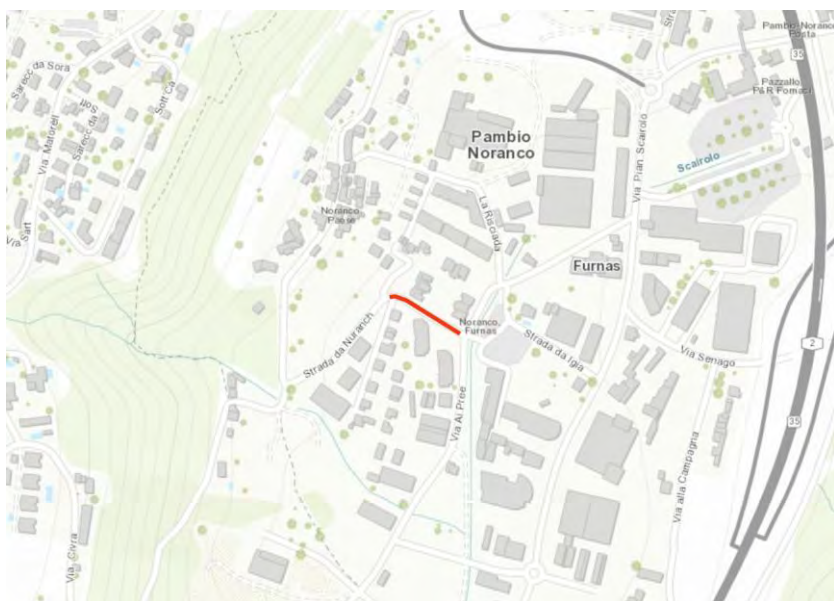
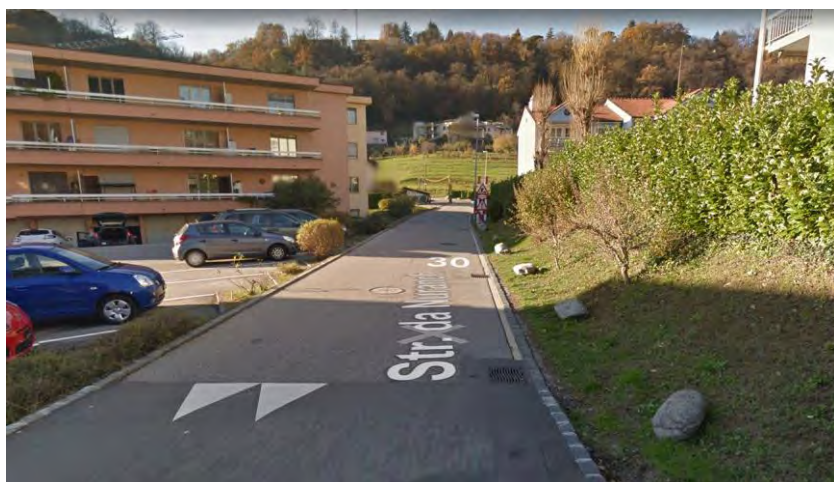
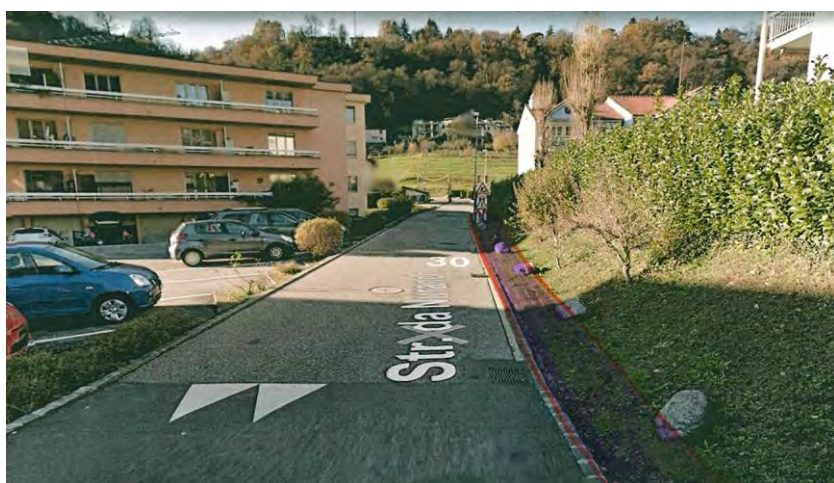
Codice	PBN079
Comprensorio	Pambio-Noranco
Localizzazione	strada da Nuranch
Sedi interessate	504 / 503
Costi intervento	\$\$
Priorità	2
§: <25'000.-	1: prioritario
\$\$: 25-150'000.-	2: importante
\$\$\$: >150'000.-	3: raccomandato
	4: miglioramento opzionale

L'asse in esame non è dotato di marciapiede né altre demarcazioni che individuino chiaramente un percorso pedonale. Per la vicinanza con la fermata del trasporto scolastico rappresenta uno degli itinerari più utilizzati, necessitando quindi una qualche misura di protezione dal traffico veicolare.

Esproprio fascia a verde sul lato sx (direzione Noranco). Realizzazione marciapiede fino all'intersezione con via Ai Pree. Ev. adeguamento sistema di raccolta acque meteoriche. Sistemazione della curva / int. con via Canevaa.

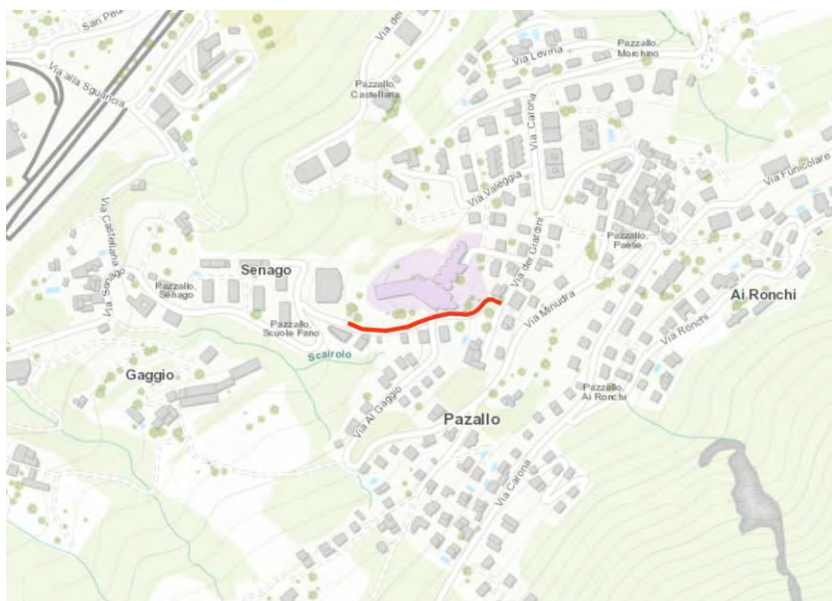
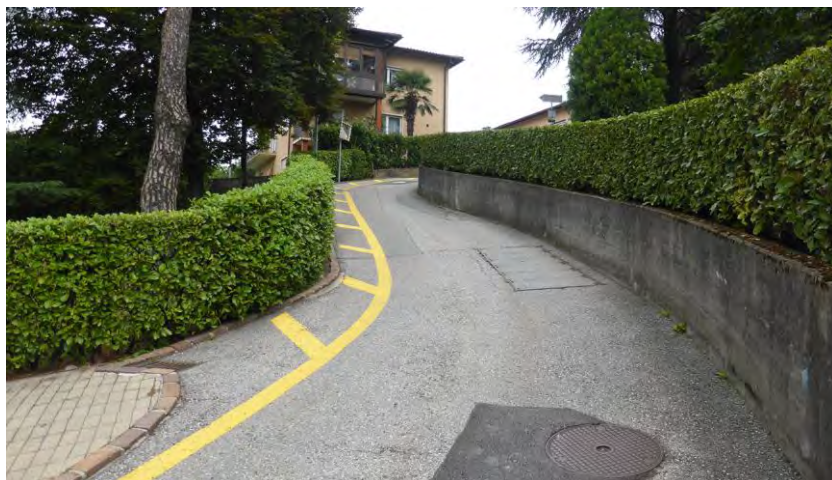
Codice PAZ081

Messa in sicurezza tratto pedonale / ev. chiusura al traffico

La strada di accesso alla SE risulta particolarmente stretta e ripida, e vede l'avvicinarsi di una serie di curve che rendono difficoltoso per un automobilista accorgersi dei bambini in transito sulla fascia pedonale demarcata. Anche la siepe presente al margine del parco della scuola contribuisce ad oscurare i piccoli allievi. La regolamentazione a senso unico, da ultimo, garantisce per l'automobilista di non incontrare auto nella direzione opposta, con la conseguenza di maggiori velocità di transito.

Misura immediata: sistemazione della siepe sul sedime scolastico.

Misura a medio termine (da verificare se già prevista): chiusura al traffico di via Senago tra via dei Giardini e via Al Gaggio, deviazione del traffico su via Minudria / via Al Gaggio.

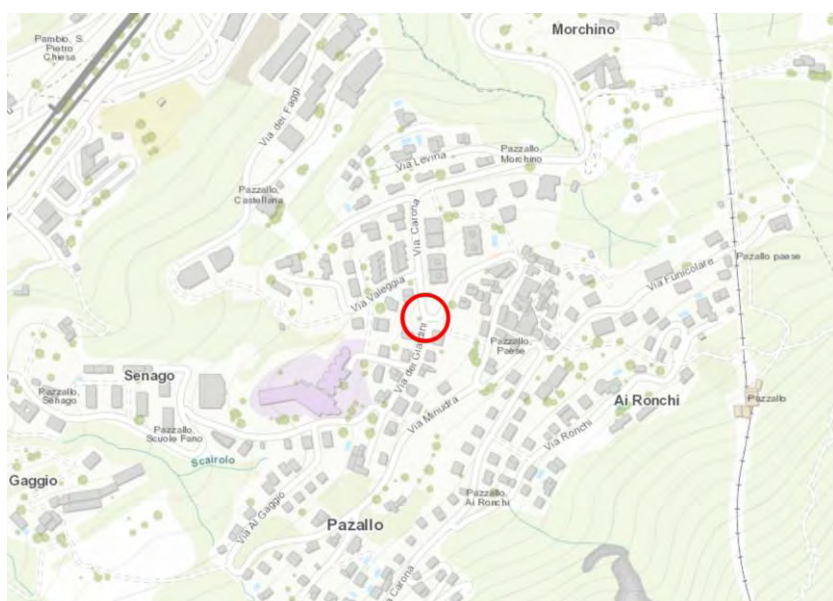
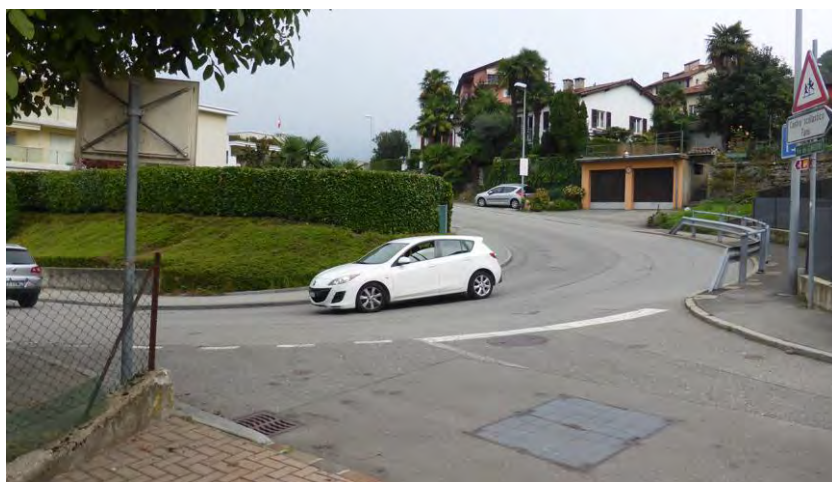
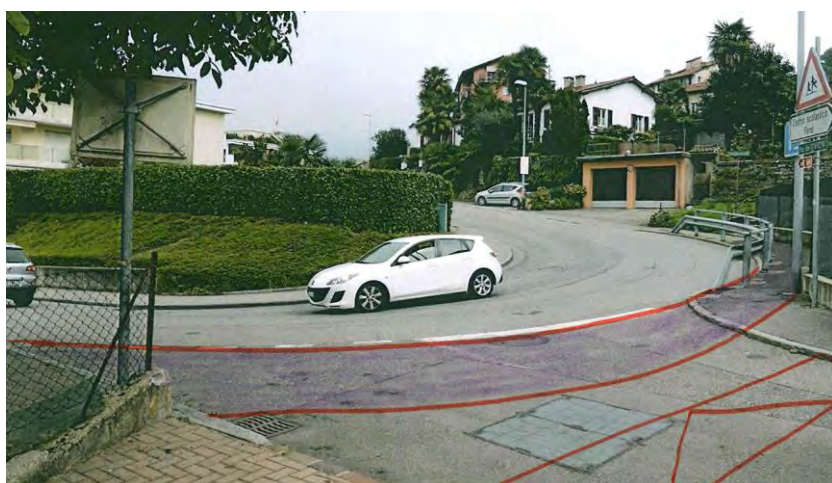
Codice PAZ082

Marciapiede passante - miglioramento coll. con scalinata

Gli allievi che provengono dalla parte alta dell'abitato utilizzano la scalinata e il tratto di marciapiede su via Carona. In corrispondenza del tornante la continuità pedonale non è data, e le velocità con cui le auto scendono lungo la strada principale rendono meno sicuro il percorso per allievi e pedoni in generale.

Realizzazione marciapiede passante in ingresso su via dei Giardini quale moderazione di ev. auto in accesso dal tornante di via Carona. Verifica fruibilità tratto pedonale tra il tornante e la scalinata di accesso alla parte alta dell'abitato.

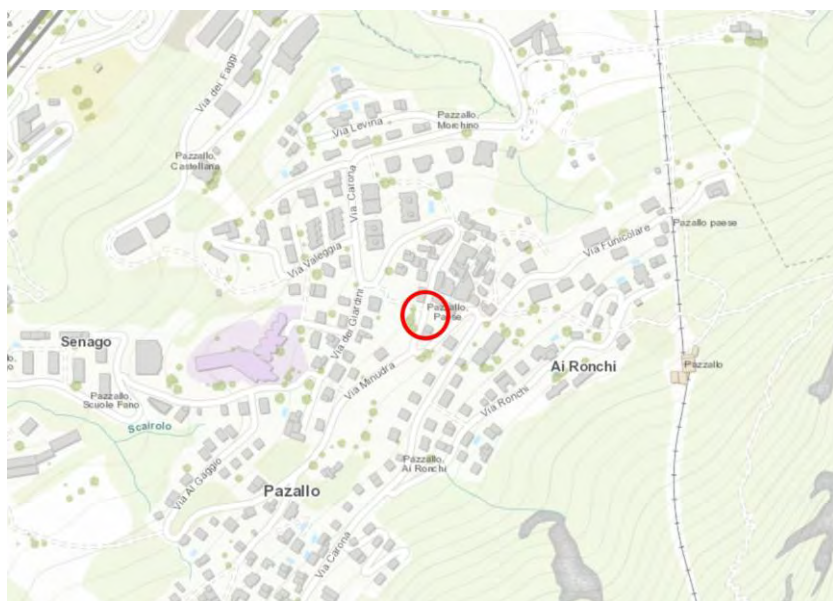
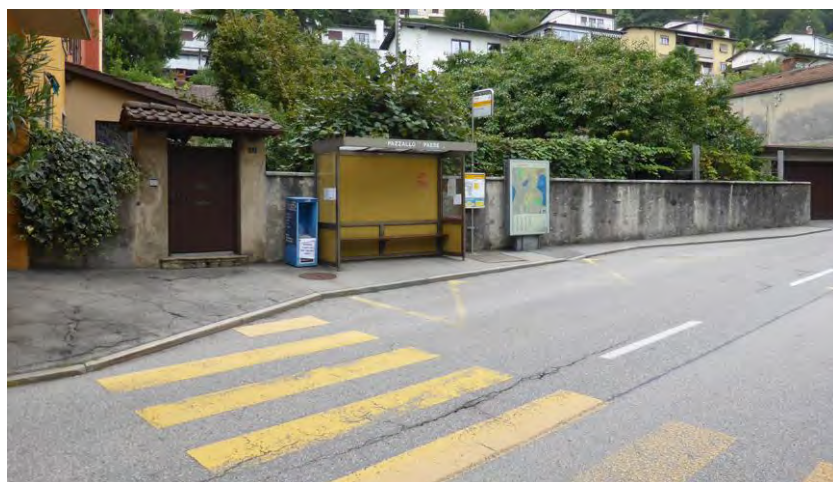
Codice PAZ083

Messa in sicurezza passaggio pedonale e fermata bus

L'attraversamento pedonale principalmente utilizzato dagli allievi che provengono dalla parte alta dell'abitato è quello in prossimità della fermata Pazzallo Paese. La geometria del marciapiede e la siepe presente a ridosso del muro costringono un pedone in attraversamento a sporgersi quasi sulla corsia veicolare per percepire ev. auto in arrivo. Sul lato opposto la larghezza del marciapiede è particolarmente limitata, con ripercussioni sulla sicurezza quando ci sono più allievi in attraversamento.

Ridefinizione geometria del punto di fermata bus. Eliminazione siepe d'angolo per garantire adeguate condizioni di visibilità. Allargamento del tratto di marciapiede in corrispondenza del passaggio pedonale per avanzamento del punto di inizio dell'attraversamento.

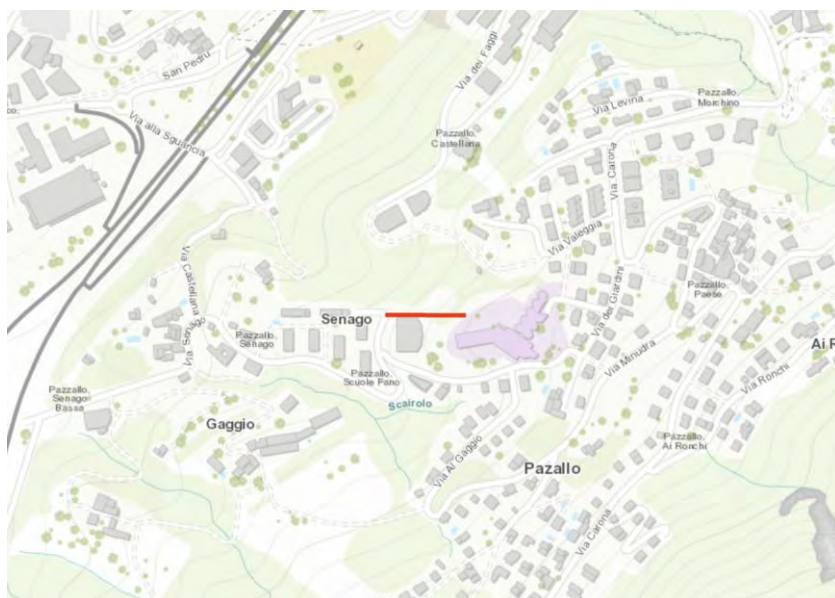
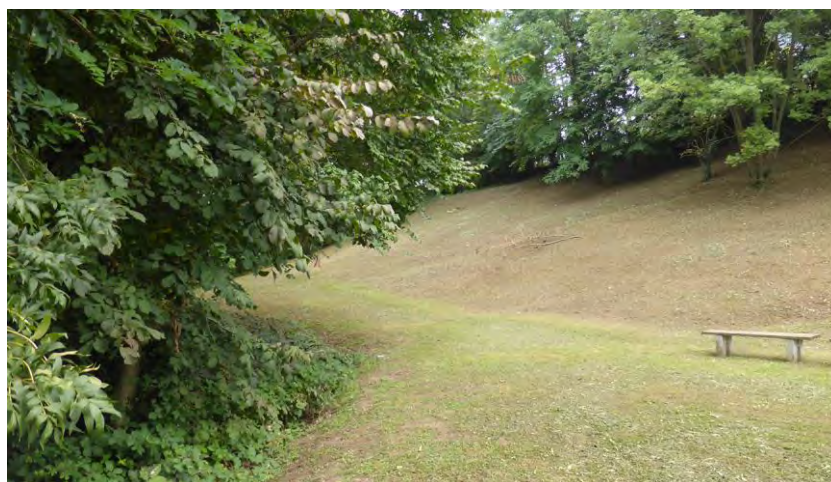
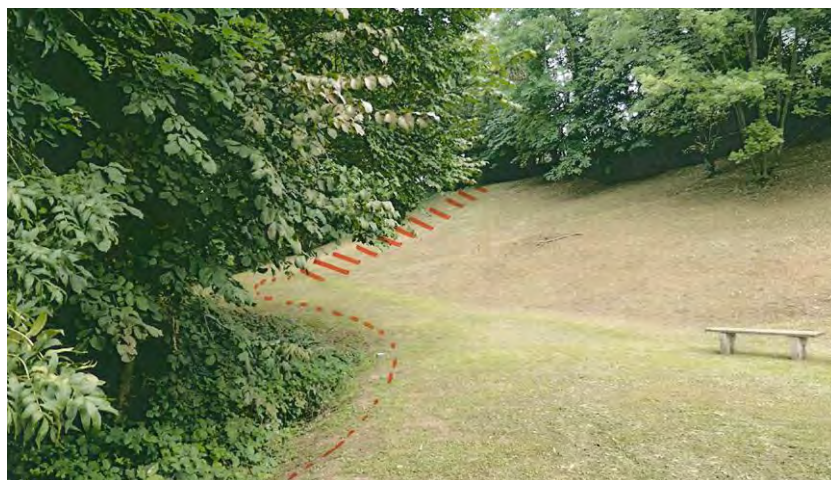
Codice PAZ084

Nuovo sentiero di collegamento (più varianti)

La sezione stradale di via Senago risulta particolarmente ridotta, costringendo i pedoni a procedere a ridosso del bordo stradale. La ricerca di percorsi alternativi fruibili dagli allievi suggerisce di valutare l'ampia zona a verde presente sul versante ovest delle sedi scolastiche, che prosegue fino al tratto basso di via Senago.

Negoziare diritto di passo fondo mapp.551. Creazione scalinata e percorso pedonale sterrato nella zona a verde sul retro delle sedi scolastiche. Segnaletica percorso casa-scuola di collegamento per la zona bassa di via Senago.

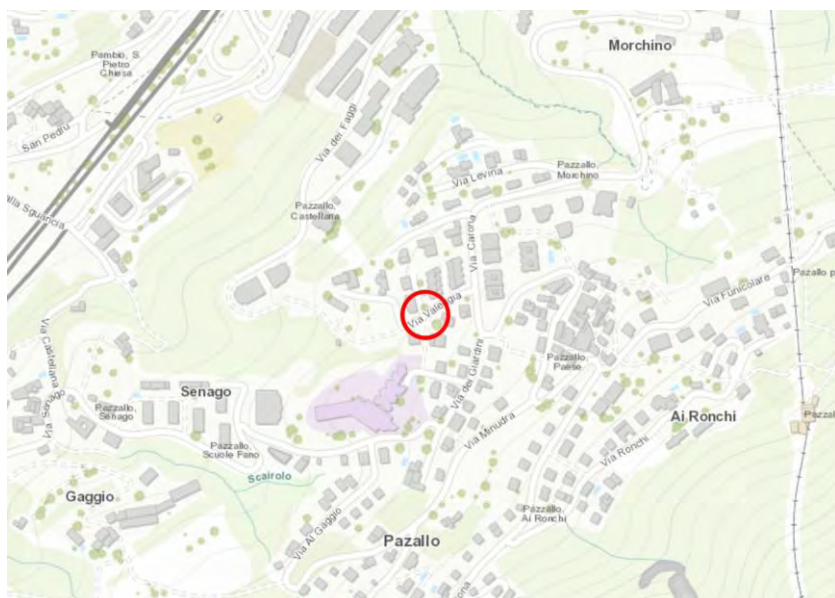
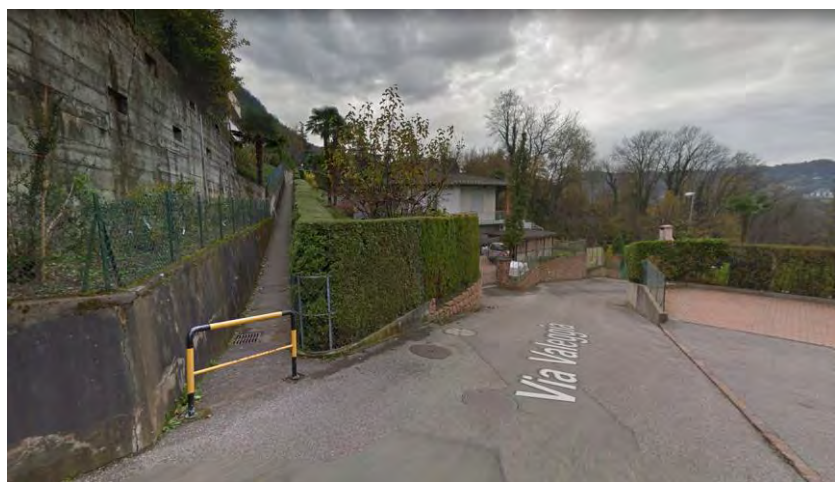
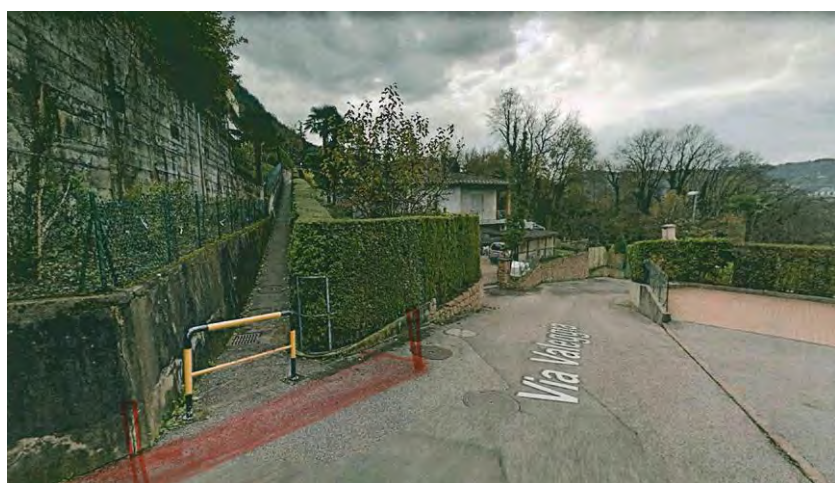
Codice PAZ085

Riconoscibilità / messa in sicurezza imbocco sentiero verso SE

L'accesso alle sedi per gli allievi provenienti dalla zona nord del quartiere residenziale avviene tramite via Valeggia ed il piccolo percorso pedonale che conduce al parco della SI. L'intersezione di quest'ultimo con la strada pubblica è protetto da un archetto, per evitare che i bambini escano senza fermarsi. Nonostante l'intervento, la situazione potrebbe essere ulteriormente migliorata per garantire adeguate condizioni di visibilità per un pedone in transito.

Demarcazione fascia rosa pedonale dall'archetto di protezione del sentiero pedonale fino all'imbocco del percorso sterrato tra via Valeggia e via dei Faggi. Posa pole cone per protezione allievi / pedoni in affaccio su via Valeggia.

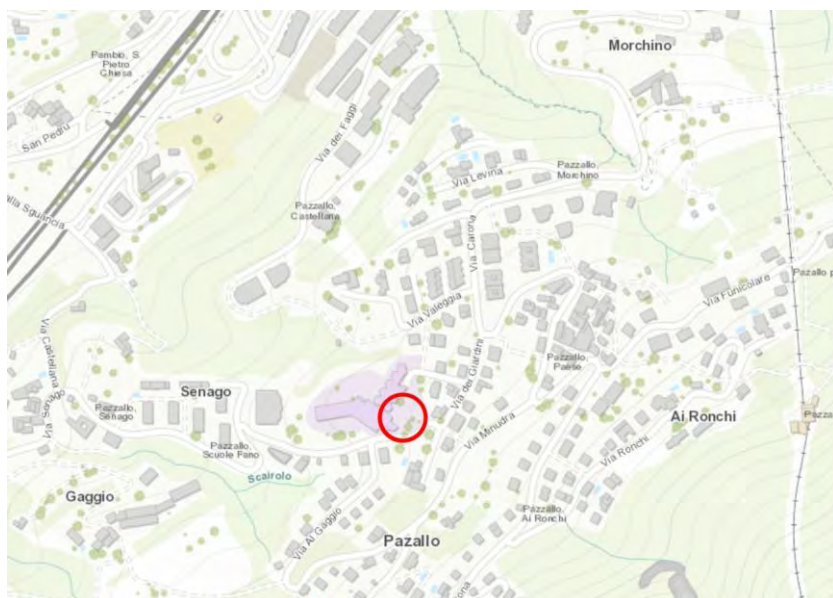
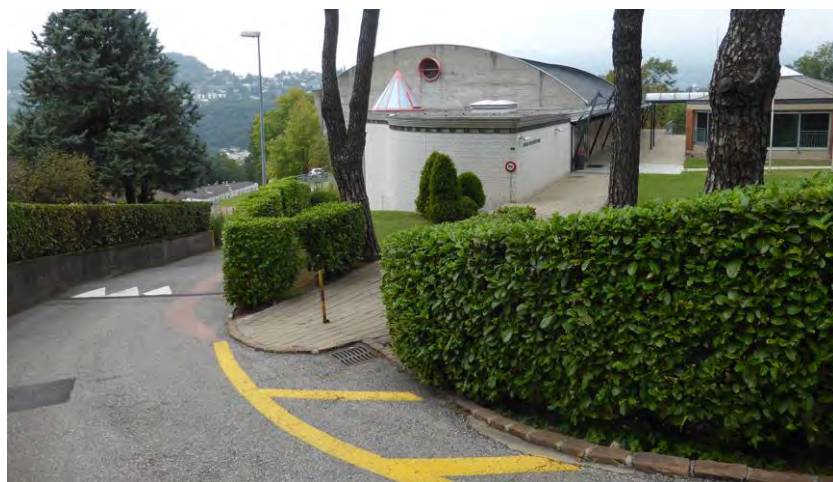
Codice PAZ086

Verifica progetto di sistemazione giardini SI / SE e definizione accesso

Il progetto di sistemazione dei giardini della SI ed SE costituisce l'occasione per migliorare le condizioni di sicurezza dell'accesso su via Senago, ev. arretrandolo, per garantire sufficiente spazio ai numerosi bambini in particolare nelle ore di entrata / uscita.

Coordinamento con i progettisti incaricati della sistemazione dei giardini delle due sedi scolastiche. Valutazione arretramento accessi e riduzione siepi per creazione area di attesa allievi da parte dei genitori. Previsione rastrelliere per biciclette e accesso percorribile in bici / trottinette.

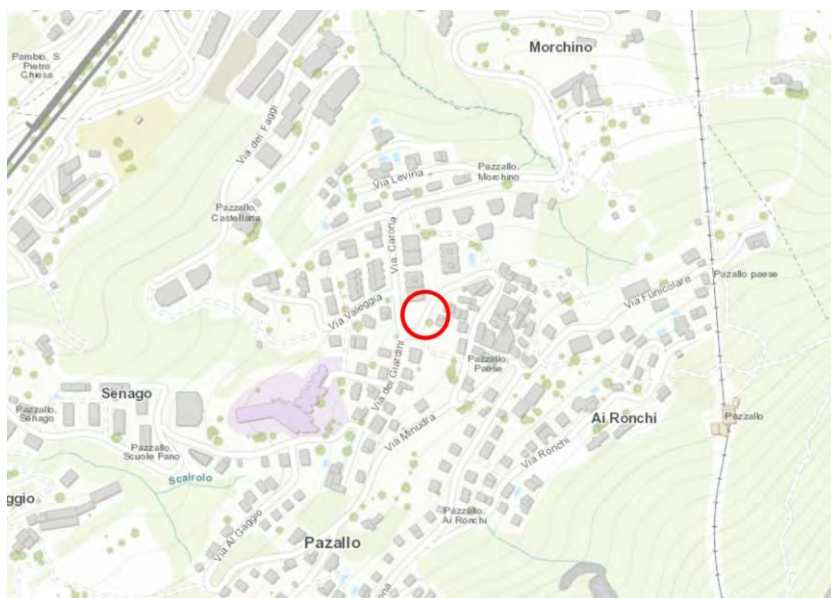
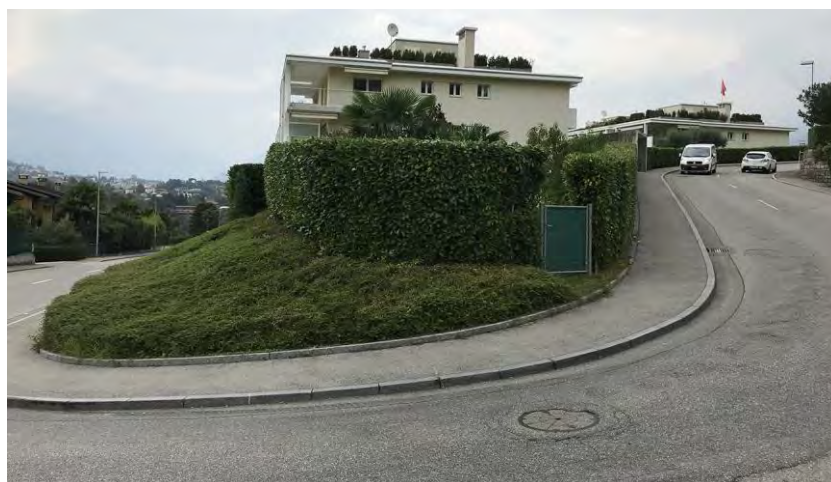
Codice PAZ087

Messa in sicurezza attraversamento / attraversamento pedonale

Via Carona costituisce una cesura per il quartiere a nord dell'asse principale, con gli allievi che devono attraversare per raggiungere la sede scolastica, spesso in condizioni di visibilità limitata in ragione delle curve e tornanti che caratterizzano la strada. La ricerca di un punto dove consigliare il passaggio ed ev. piccoli interventi di segnaletica potrebbero migliorare la situazione.

Verifica condizioni attuali per possibile demarcazione attraversamento pedonale su via Carona, in corrispondenza dell'innesto di via Valeggia (zona stalli longitudinali). Demarcazione fascia pedonale rosa sul tratto alto via Valeggia fino all'imbocco del sentiero pedonale di accesso alle sedi scolastiche.

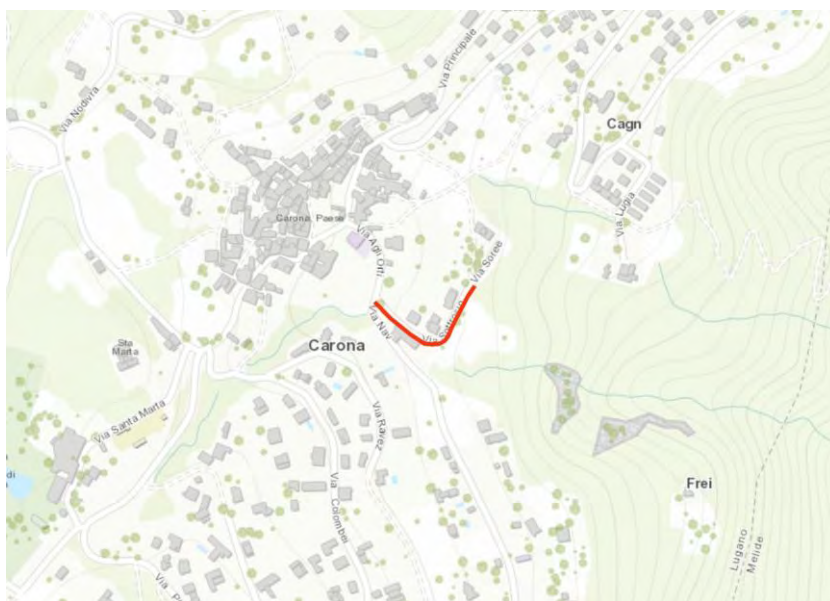
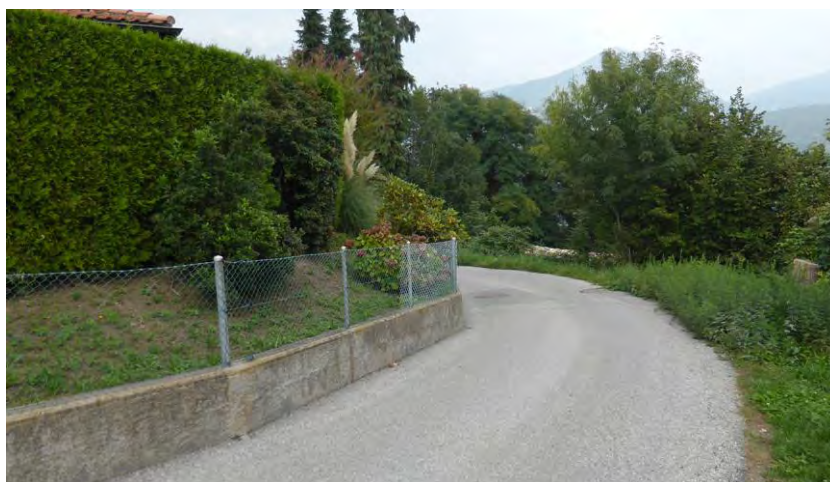
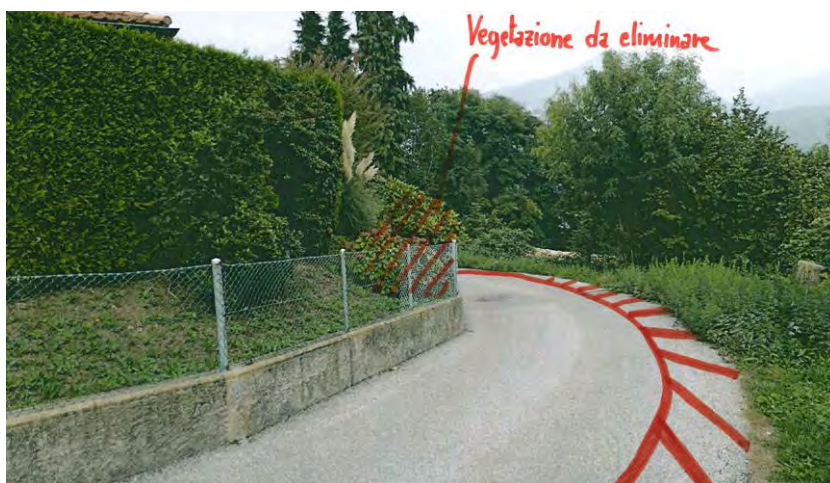
Codice CAR088

Messa in sicurezza tratto / ev. allargamento

L'asse in esame non è dotato di marciapiede né altre demarcazioni che individuino chiaramente un percorso pedonale. Il tratto in curva risulta particolarmente pericoloso, in ragione della scarsa visibilità da parte di un automobilista in transito. La fascia inerbata a lato potrebbe garantire un intervento di ampliamento / realizzazione di spazi adeguati ad uso dell'utenza più debole.

Progetto stradale di allargamento del tratto in curva sfruttando l'area verde adiacente. Richiesta taglio siepe / vegetazione per miglioramento condizioni di visibilità in curva. Demarcazione a terra fascia pedonale zebraata gialla.

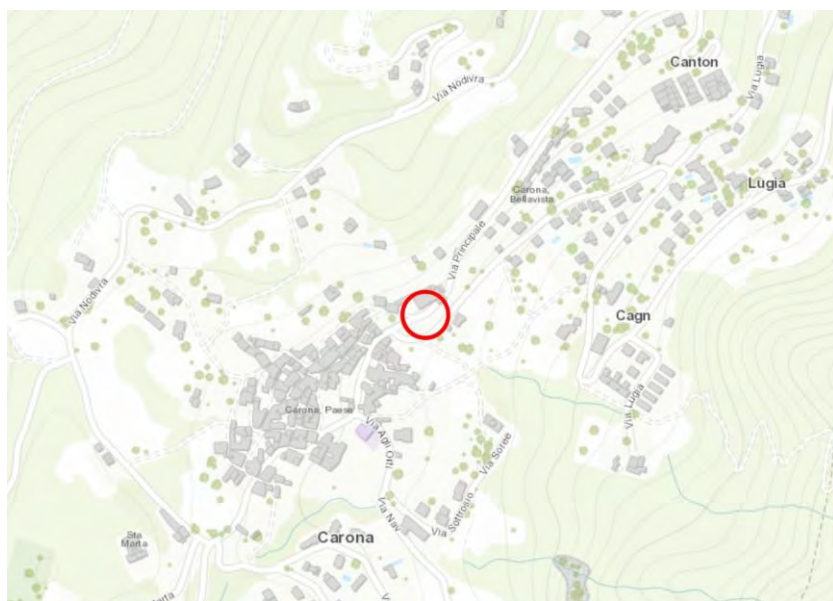
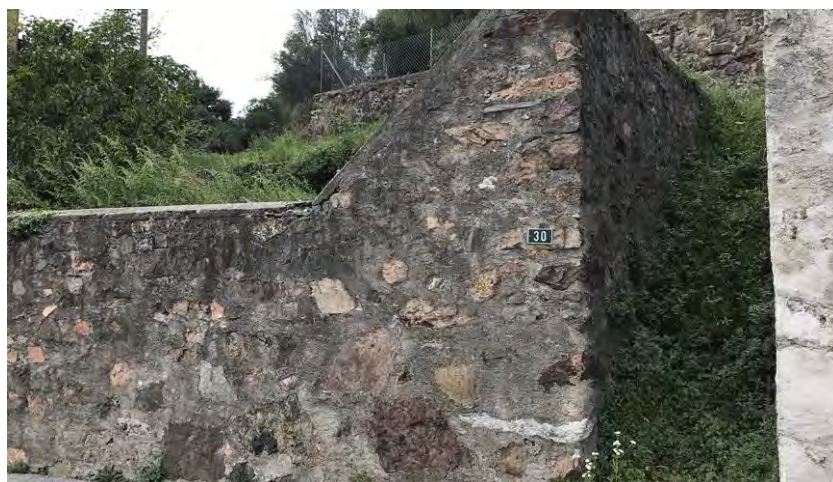
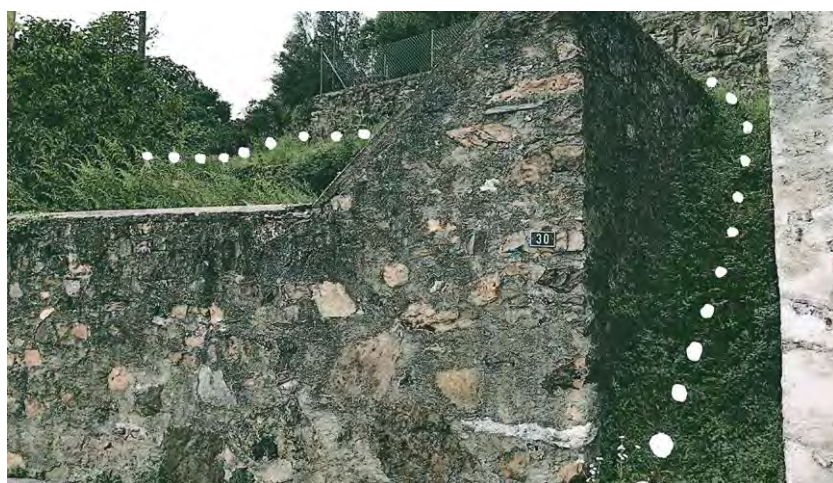
Codice CAR089

Realizzazione sentiero per collegamento con SE

Il transito di via Principale in corrispondenza della porta di accesso nord al nucleo è fortemente condizionato dalle dimensioni ridotte della sezione stradale in quel punto. Il transito bidirezionale di due autovetture non risulta fisicamente possibile. Un pedone / ciclista in transito deve spesso attendere a lato muro il momento in cui poter passare. L'arrivo di un bus costituisce ulteriore criticità, in regione delle dimensioni del mezzo e della curva in corrispondenza della porta di ingresso all'abitato.

Ampliamento e riqualifica della scalinata di accesso al terreno parrocchiale sul retro della Chiesa dei Santi Giorgio e Andrea in corrispondenza della porta nord-est di accesso al nucleo. Realizzazione sentiero sterrato di collegamento con la Piazza della Chiesa e connessione sulla via Principale.

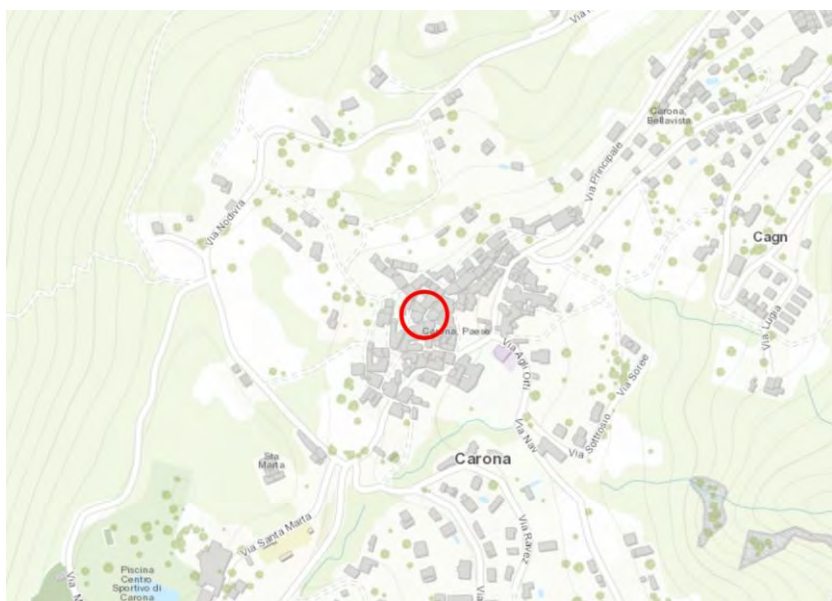
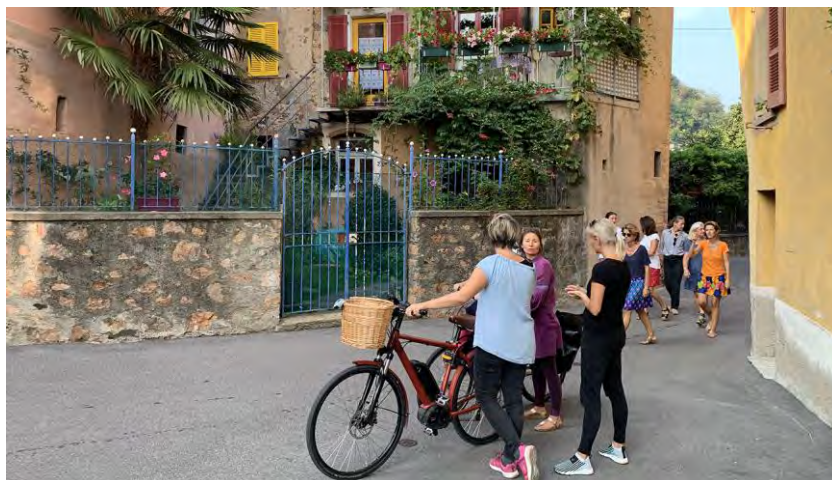
Codice CAR090

Intervento generale / progetto Zona 20

Il nucleo di Carona costituisce indubbiamente un elemento da preservare nel panorama dei borghi ticinesi, per le sue caratteristiche di conservazione e impianto urbano. Le strette strade che costituiscono la maglia viaria interna sono utilizzate quotidianamente da residenti e turisti, quale luogo pubblico di incontro. Le numerose insenature formano delle piccole piazze dove le persone sono abituate a fermarsi per chiacchierare. Il passaggio della strada cantonale, con il relativo traffico di attraversamento, stride con la vocazione urbana e locale.

Avvio progetto di tutela / realizzazione zona moderata del tratto di strada cantonale in attraversamento del nucleo. Concertazione con le associazioni locali, gli uffici competenti, l'ente regionale di sviluppo del luganese, gli stakeholders coinvolgibili a livello turistico e di promozione dell'abitato di Carona. Studio di fattibilità progetto stradale per valutare la possibilità di bypassare il nucleo, eventualmente con una piccola circoscrizione, che consentirebbe di riservare spazi agli utenti di mobilità debole, tra cui sicuramente gli allievi diretti alle due sedi scolastiche.

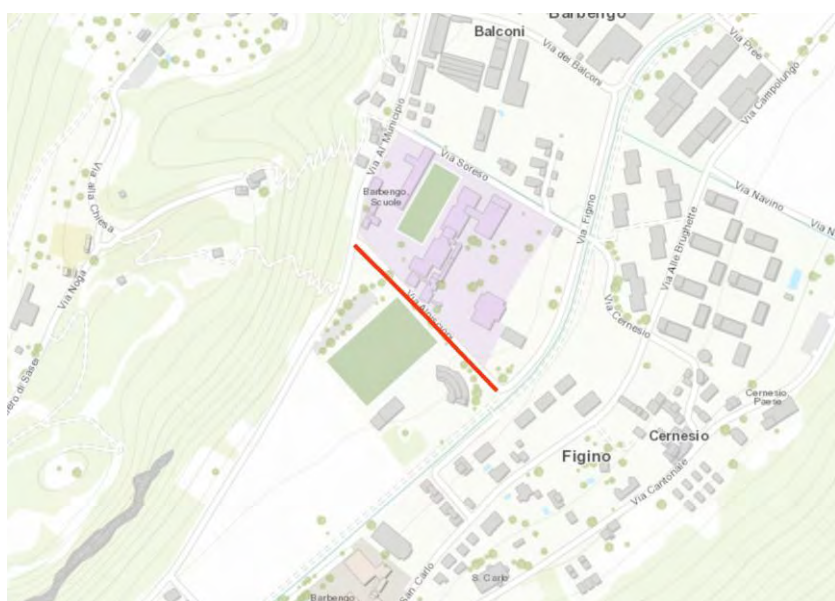
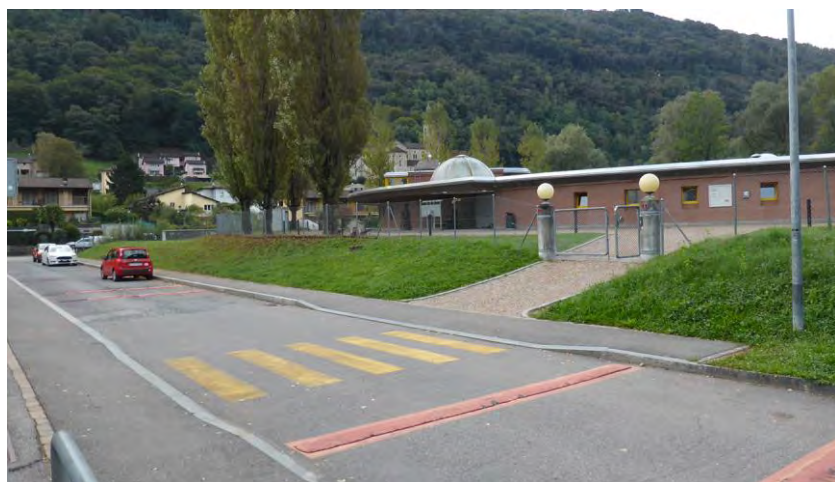
Chiusura al traffico eccetto bus scolastici. Interventi di segnaletica ludica

La strada di accesso alla SI è allacciata alla viabilità pubblica su ambo i lati, con un ampio posteggio presente all'incrocio con via delle Scuole. Attualmente è interessata dal transito dei pulmini scolastici e dalle auto di alcuni genitori, con intralcio specialmente in fase di manovra. La sua chiusura consentirebbe di garantire un ampio spazio all'esterno della scuola, fruibile unicamente dal servizio di trasporto scolastico e a disposizione degli allievi per raggiungere in sicurezza la sede a piedi, in bici o trottinette.

Chiusura al traffico veicolare di via Alniscioni, eccetto pulmini del trasporto scolastico. Demarcazione a terra di segnaletica ludica di avvicinamento alla scuola, in particolare nel tratto di collegamento tra il posteggio pubblico e l'accesso alla scuola. Individuazione punto di fermata bus verso il riale, per allontanare il più possibile i mezzi motorizzati dal passaggio di allievi a piedi / in bicicletta. Posa rastrelliera coperta per ricovero bici. Sistemazione a verde del tratto fronte scuola.
