Piano di Mobilità Scolastica

Città di Lugano

Allegato 6 Interventi proposti

Documento N. 2139.11.006
Ind. A

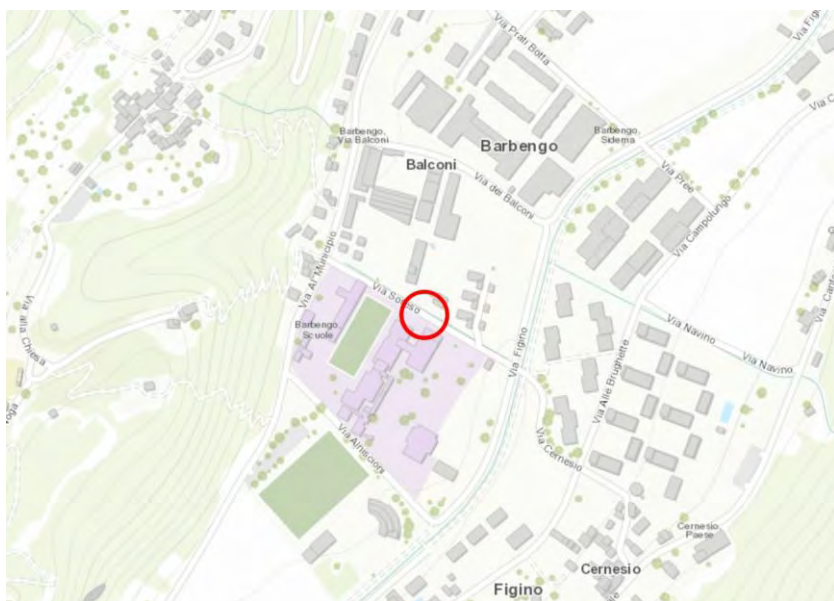
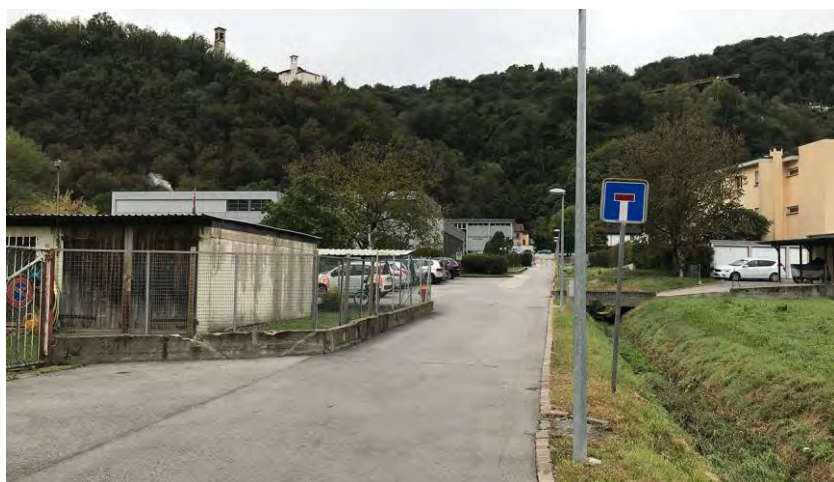
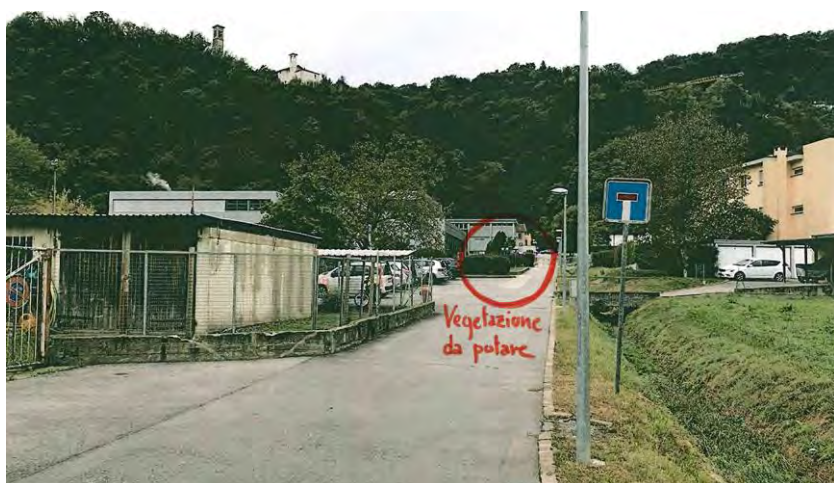
Taglio siepe per visibilità autovetture in uscita dagli stalli di sosta

La strada, interrotta in mezzera, consente l'accesso a SI e SM, oltre che agli stalli solitamente utilizzati da docenti e genitori. La siepe esistente limita molto la visibilità per un'autovettura in uscita dal parcheggio, con rischio di collisione per gli allievi che transitano a piedi su via Soreso.

Eliminazione o riduzione della siepe esistente in prossimità dell'uscita dagli stalli di sosta. Ev. posa di archetti nel tratto di via Soreso ad uso pedonale per indirizzamento dei pedoni verso il lato più discosto dalle auto.

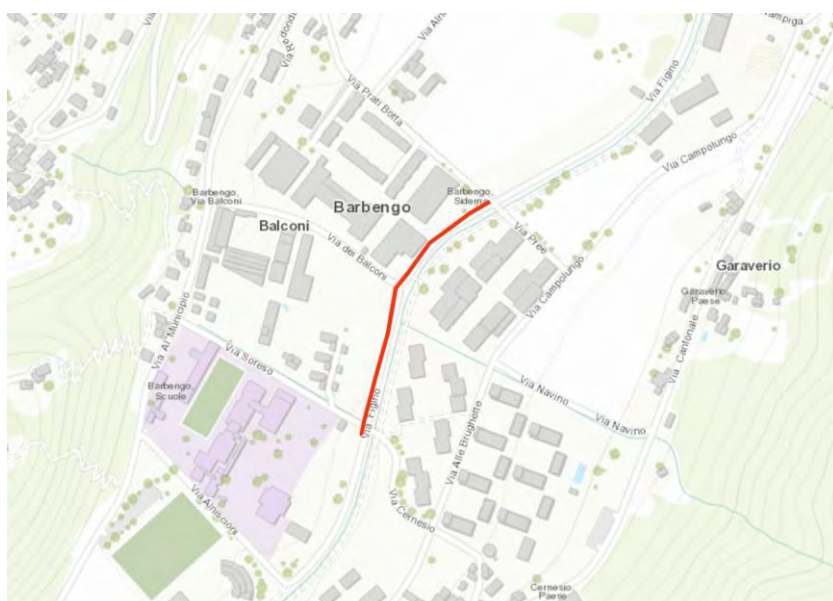
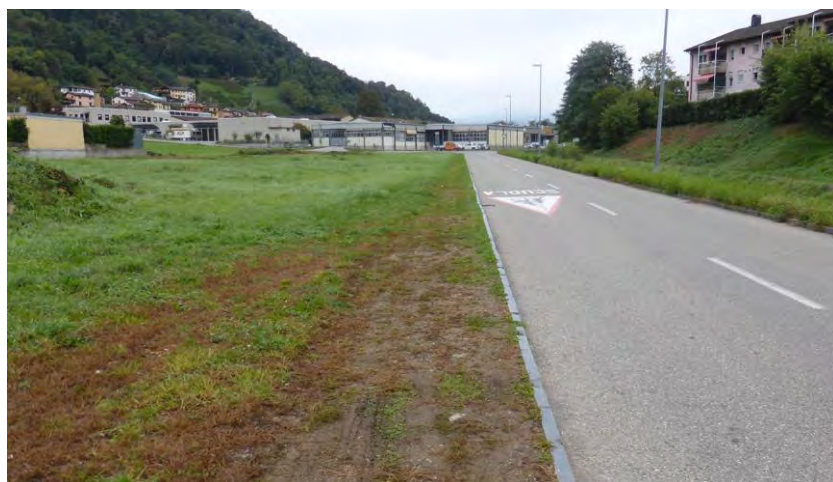
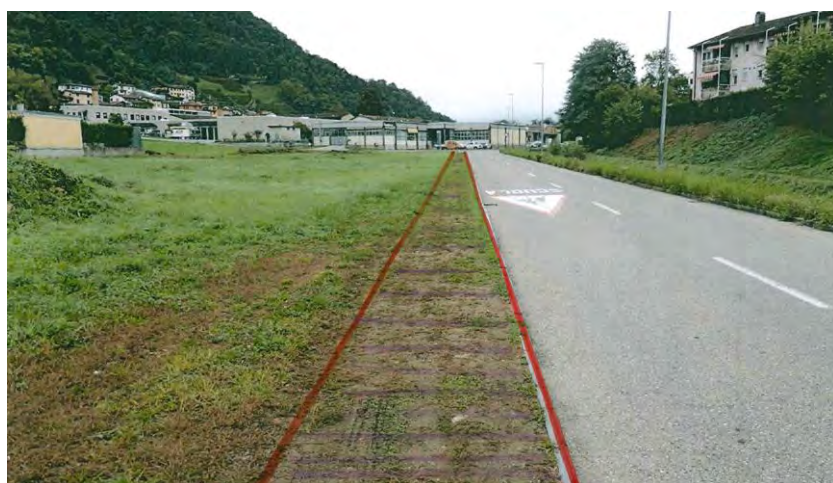
Realizzazione marciapiede

Via Figino è dotata di marciapiede unicamente fino all'intersezione con via Soreso. Nel tratto più a nord molti allievi e pedoni utilizzano il prato a lato del ciglio stradale. Il percorso sterrato che costeggia il riale Scairolo rappresenta una valida alternativa unicamente durante il periodo estivo o comunque di bel tempo. In caso di pioggia infatti i pedoni preferiscono camminare a bordo strada, per evitare di arrivare a scuola sporchi / bagnati.

Realizzazione di un marciapiede lungo il prato adiacente la strada in esame. Per il tratto più a nord, in prossimità delle industrie, valutazione della possibilità di esproprio per realizzazione marciapiede. Ev. soluzioni alternative (fascia pedonale con protezione di paletti dissuasori). Raccordo del percorso pedonale con la fermata Autopostale Barbengo Sidema.

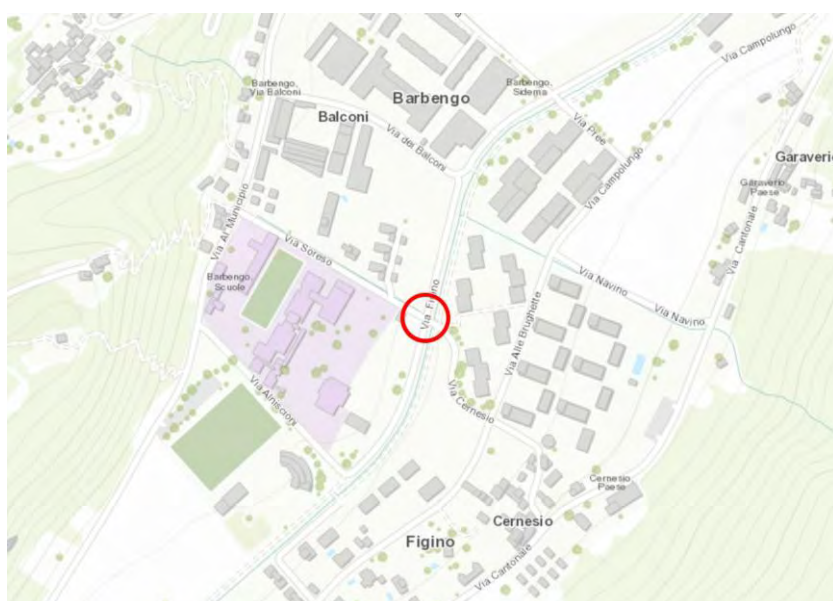
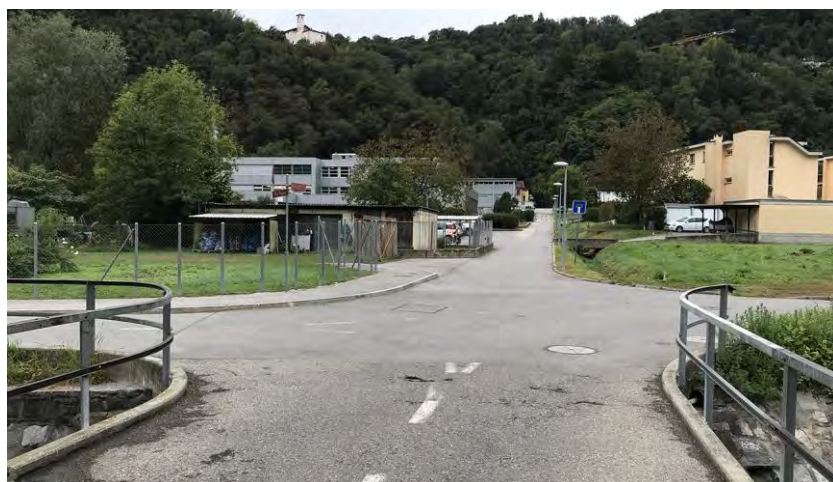
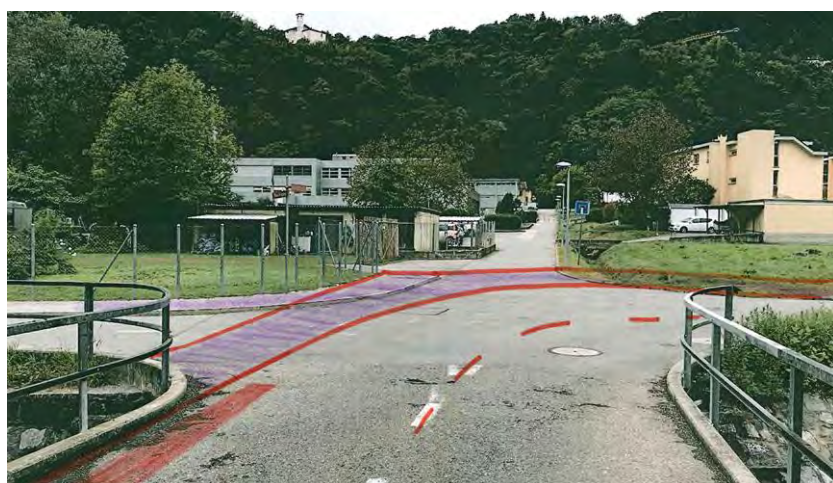
Sistemazione intersezione

L'incrocio è interessato dai percorsi casa-scuola degli allievi che raggiungono le sedi SE ed SM utilizzando via Figino. Un miglioramento delle condizioni di sicurezza potrebbe essere perseguito con piccoli interventi di segnaletica e protezione dei pedoni in fase di attraversamento.

Completamento del marciapiede proposto su via Figino sulla curva. Le due strade che si diramano servono unicamente per l'accesso ai fondi e per il bus scolastico.

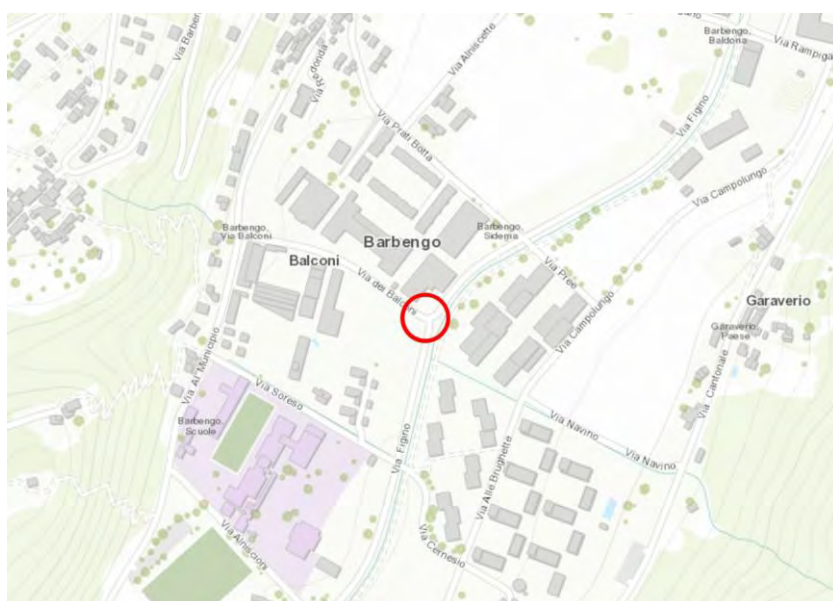
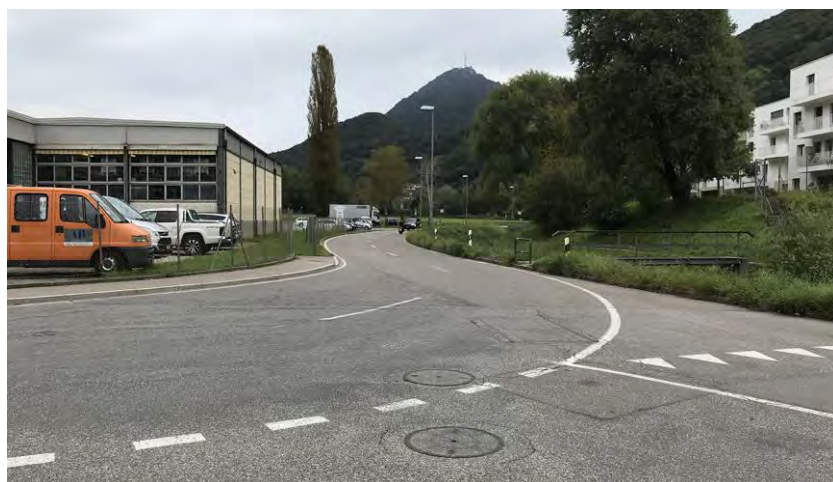
Sistemazione intersezione

Le intersezioni lungo via Figino sono condizionate dalla presenza delle industrie circostanti e di una classificazione urbanistica poco felice. La vicinanza tra zone industriali e residenziali, con servizi pubblici quali le scuole comporta calibri stradali adeguati uniti a misure di protezione per i percorsi pedonali di residenti (banbini in particolare). Una messa in sicurezza in tal senso è auspicabile per garantire adeguate condizioni di convivenza alle diverse componenti di mobilità.

Riduzione raggi di raccordo di via Figino in immissione su via dei Balconi. Realizzazione marciapiede passante di collegamento tra il ponte sul riale ed il marciapiede su via dei Balconi. Collegamento con il completamento di marciapiede proposto su via Figino. Demarcazione a terra punto di attraversamento bambini (alt-guarda-vai) in corrispondenza del ribassamento su via dei Balconi.

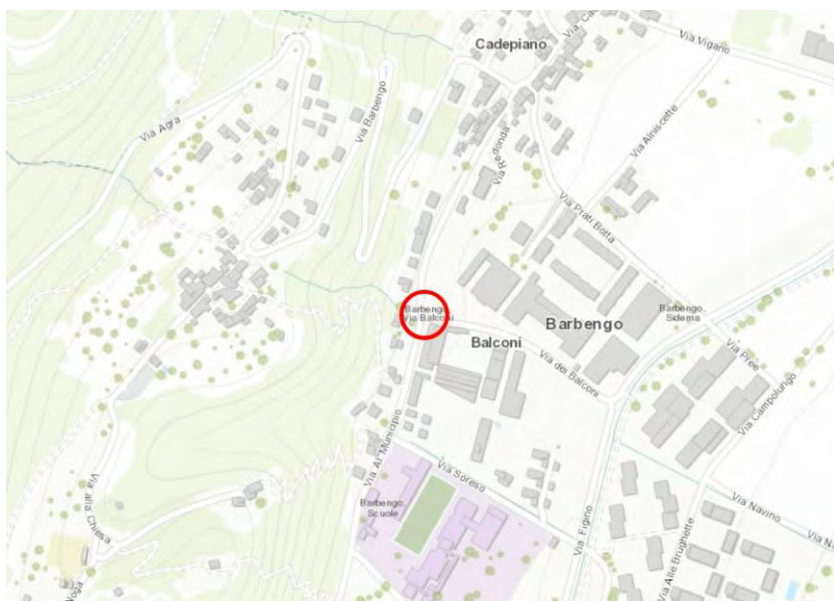
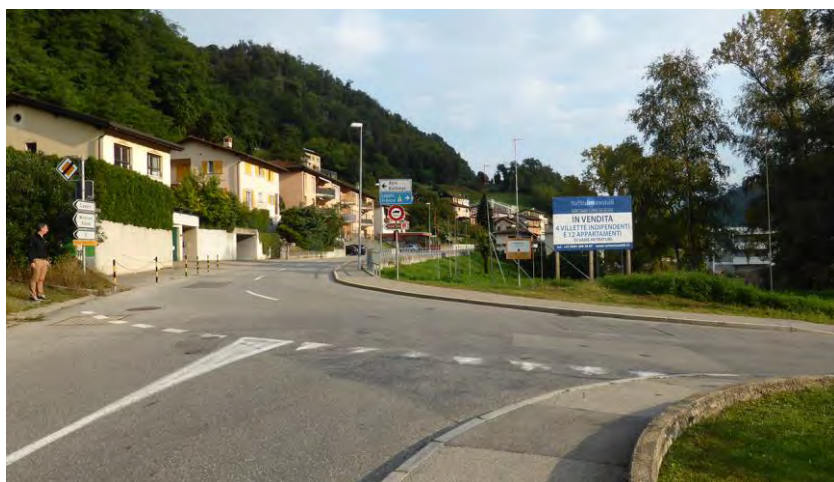
Riqualificazione intersezione e messa in sicurezza attraversamento

Gli allievi che provengono dalla zona nord del quartiere di Barbengo percorrono via Al Municipio, per poi proseguire su via delle Scuole. La strada principale curva a sx su via dei Balconi e, in corrispondenza della curva, inizia anche il tratto in discesa. Questo andamento piano altimetrico condiziona la visibilità delle auto in immissione nell'incrocio, oltre che ev. pedoni (allievi) in procinto di attraversare in direzione delle sedi scolastiche.

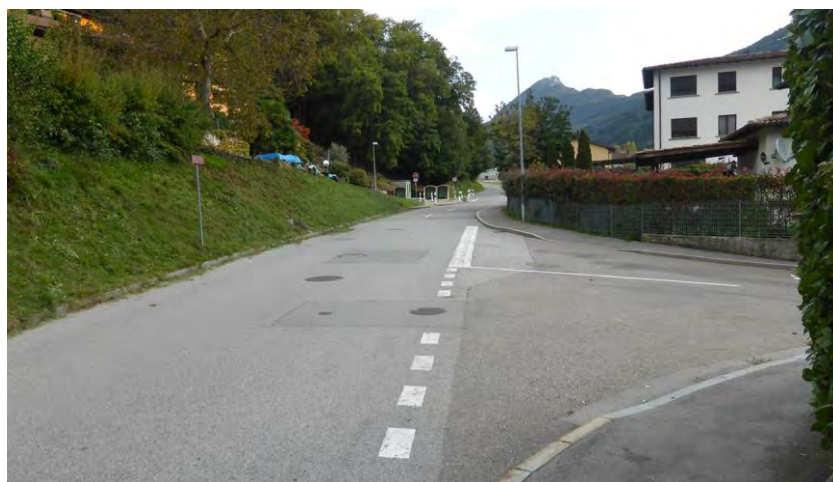
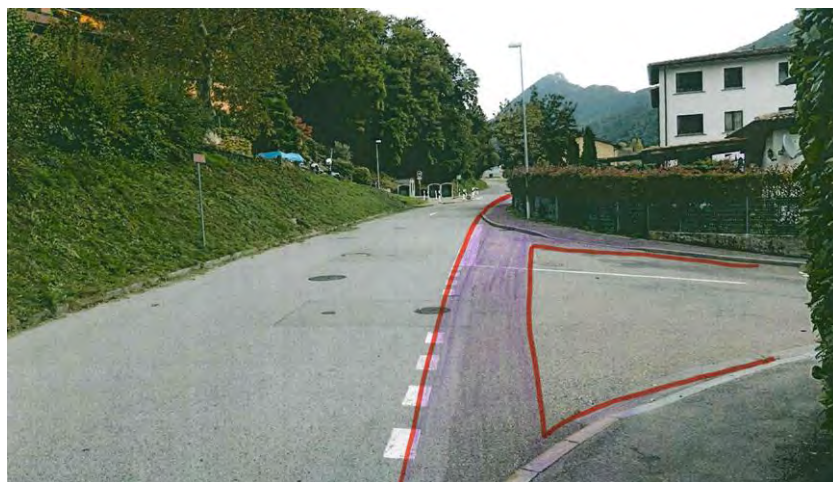
La continuità del marciapiede lungo via delle Scuole non è data nel tratto in esame. L'intersezione con via al Mulino appare sovradimensionata, con raggi di raccordo molto ampi che non consentono una adeguata riduzione della velocità per le auto in svolta. La lunghezza del tratto che i pedoni devono compiere sulle corsie veicolari è altresì molto esteso, con carenze in termini di sicurezza.

Realizzazione marciapiede passante. Adeguamento raggi di raccordo di via al Mulino su via delle Scuole.

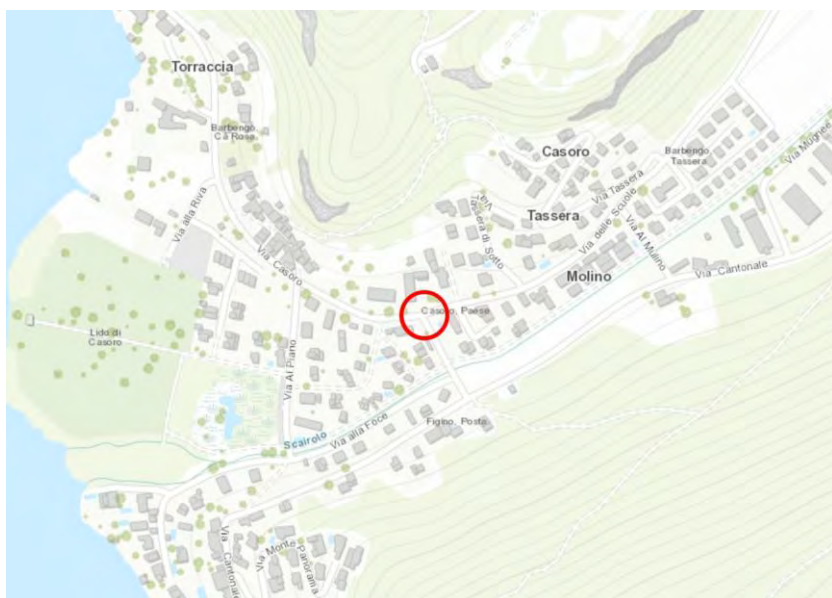
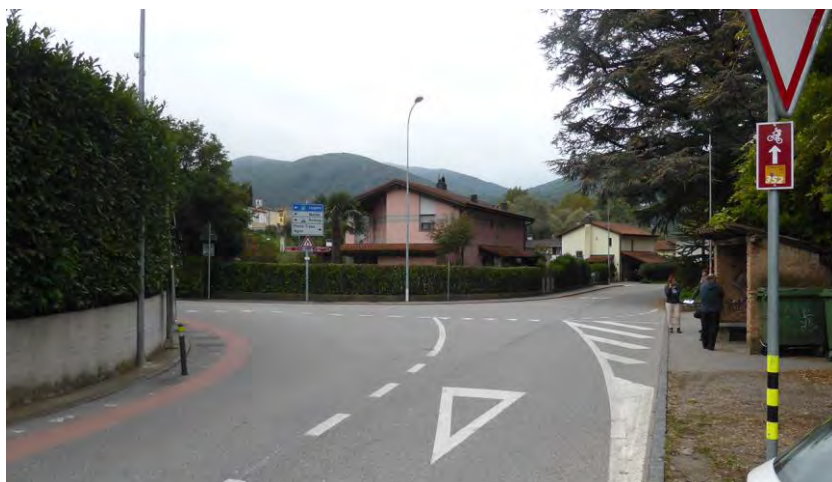
Codice	BAR098
Comprensorio	Barbengo
Localizzazione	via Casoro int. via delle Scuole
Sedi interessate	506 / 507 / 508 / 511
Costi intervento	\$\$\$
Priorità	1
\$: <25'000.-	1: prioritario
\$\$: 25-150'000.-	2: importante
\$\$\$: >150'000.-	3: raccomandato
	4: miglioramento opzionale

L'intersezione è tra le più problematiche dell'asse stradale in esame. Le principali carenze di sicurezza sono legate al passaggio in prossimità di muri e siepi, con limitata visibilità. A questo si aggiunge il punto di fermata per la linea di trasporto pubblico, che di fatto carica / scarica gli utenti in mezzo all'intersezione, con scarsa protezione e senza possibilità di raggiungere in sicurezza un percorso pedonale. La strada Sentiero lungo la Roggia risulta moderato, con fasce rosa su ambo i lati, ma con scarsi risultati in termini di riduzione delle velocità e spazi a disposizione per gli utenti più deboli.

Riqualifica completa dell'intersezione. Valutazione inserimento di una rotonda compatta o minirotatoria, con anello completamente sormontabile ed elemento centrale per evidenziare il punto di svolta. Spostamento della fermata Casoro Paese su via delle Scuole. Creazione area di attesa ed ev. elementi di arredo. Valutazione adeguamento illuminazione pubblica e sistema di smaltimento acque

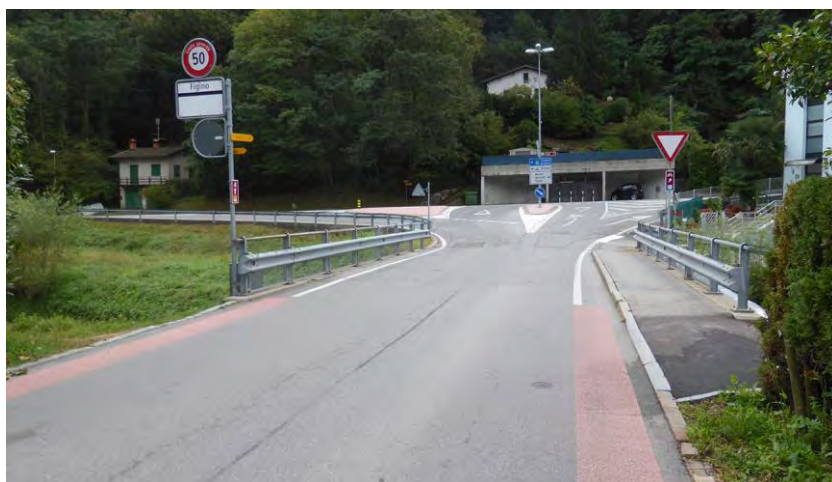
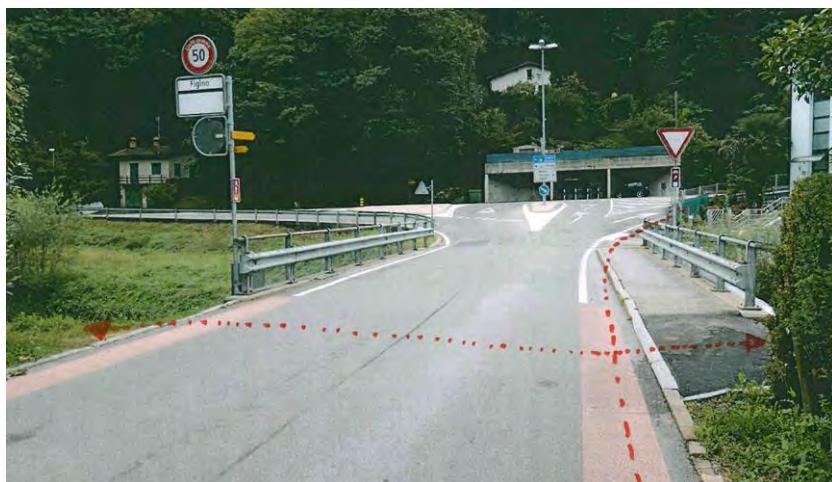
Codice BAR099

L'intersezione necessiterebbe di una riqualificazione generale, al fine di riordinare le manovre di svolta, migliorare la sicurezza e riservare spazi per la ricucitura dei collegamenti pedonali lungo la Roggia e fino a via delle Scuole. Si evidenziano inoltre alcune incorrettezze nelle pendenze e raccordi con le viabilità minori e i tratti di marciapiede esistenti.

Riqualifica completa dell'intersezione. Adeguamento pendenze longitudinali e trasversali per miglioramento configurazione generale. Allargamento e miglioramento collegamenti pedonali (sia verso il marciapiede esistente che in corrispondenza dei punti di innesto del sentiero a ridosso del riale).

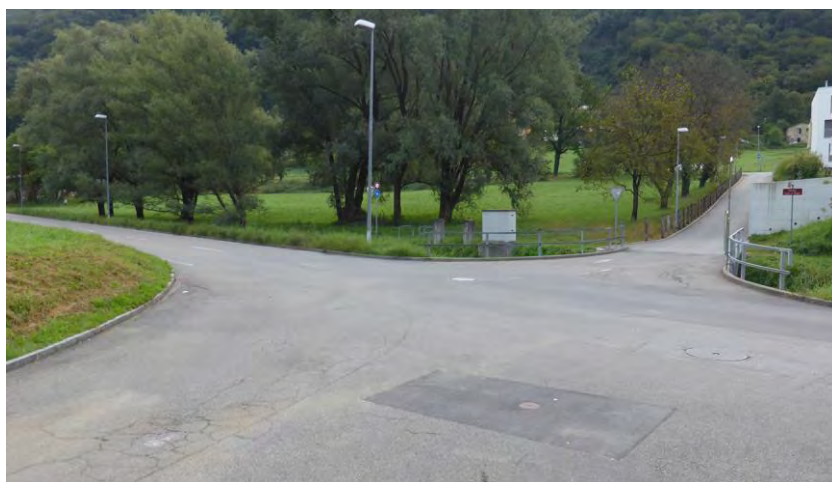
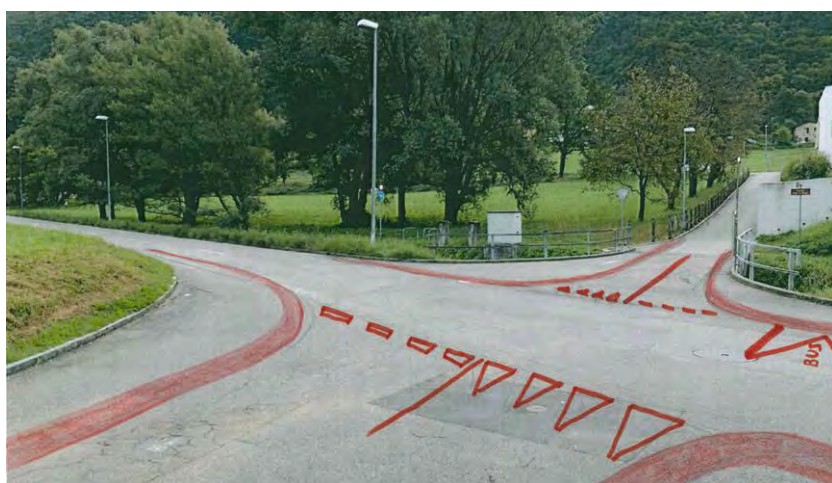
Le intersezioni lungo via Figino sono condizionate dalla presenza delle industrie circostanti e di una classificazione urbanistica poco felice. La vicinanza tra zone industriali e residenziali, con servizi pubblici quali le scuole comporta calibri stradali adeguati uniti a misure di protezione per i percorsi pedonali di residenti (banbini in particolare). Una messa in sicurezza in tal senso è auspicabile per garantire adeguate condizioni di convivenza alle diverse componenti di mobilità.

Modifica raggi di raccordo di via Prati Botta su via Figino. Recupero spazio per creazione punto di fermata Autopostale. Regolamentazione dell'intersezione con precedenza da dx. Ev. rialzo intersezione (valutazione fattibilità in relazione alle quote di raccordo con il ponte sul riale).

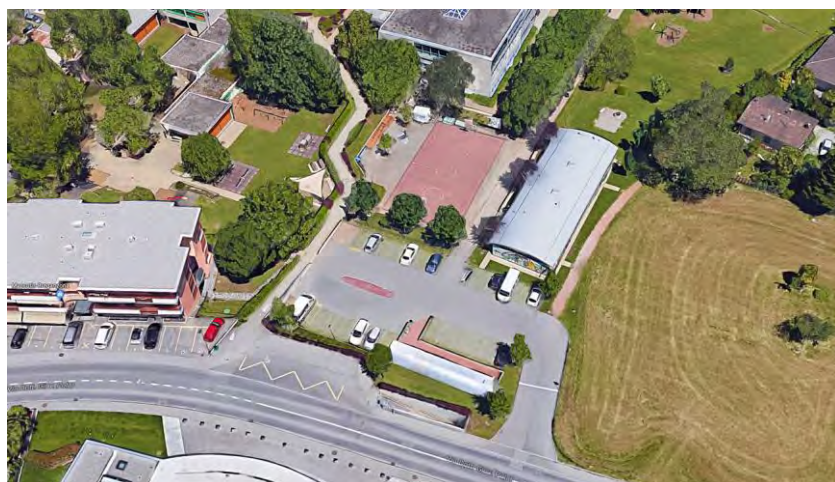
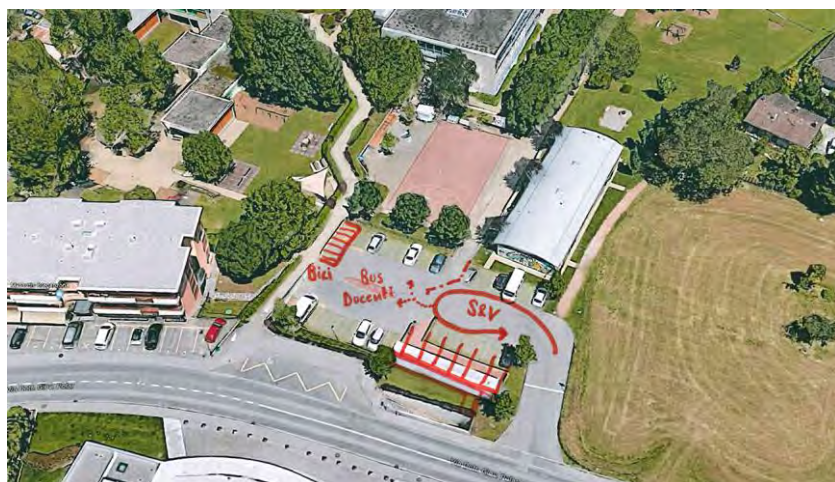
Codice	BRG101
Comprensorio	Breganzona
Localizzazione	posteggio su via Polar
Sedi interessate	204 / 205 / 207
Costi intervento	§
Priorità	3
§: <25'000.-	1: prioritario
§§: 25-150'000.-	2: importante
§§§: >150'000.-	3: raccomandato
	4: miglioramento opzionale

Il posteggio su via Polar è quello maggiormente utilizzato da allievi e genitori. Si evidenzia la presenza di diverse componenti di traffico, con esigenze specifiche. Il piazzale funge da fermata per i pulmini di trasporto scolastico e gli stalli di sosta sono utilizzati dai genitori che accompagnano i figli in auto. La presenza della pensilina con i posteggi per biciclette comporta inoltre l'entrata da parte dei bambini, che una volta lasciata la bicicletta devono attraversare tra le auto in manovra per raggiungere i vialetti di accesso alle sedi scolastiche.

Progetto di riorganizzazione degli spazi all'interno del piazzale di posteggio. Spostamento pensilina bici in prossimità del sentiero pedonale di accesso alle sedi scolastiche. Demarcazione percorso di accesso ad uso pedonale / ciclabile. Riporizionamento aree di sosta pulmini scolastici e connessione con sentiero di accesso senza interferenza con le ev. manovre di autovetture private.

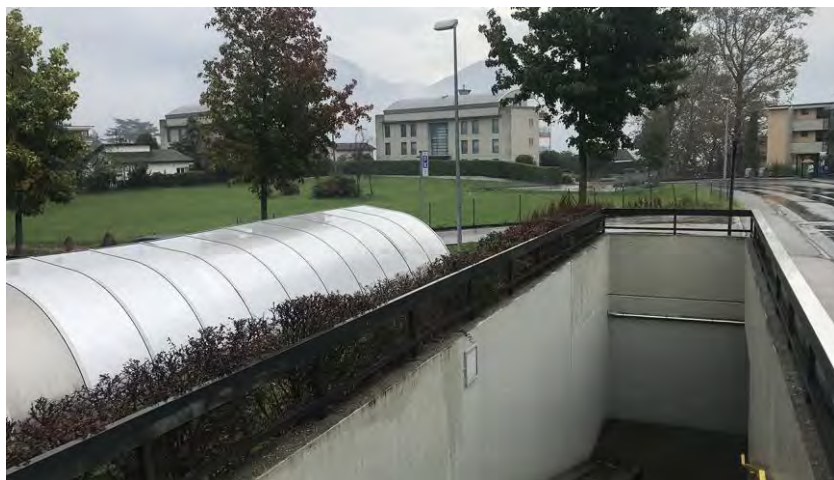
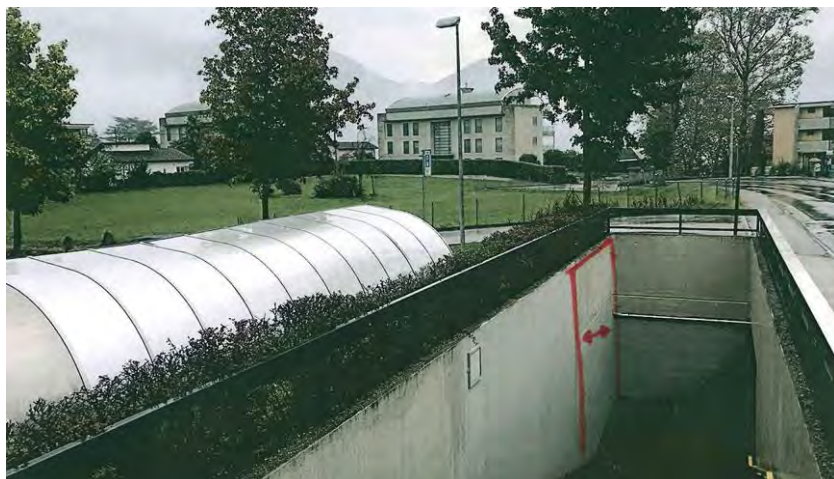
Codice	BRG102
Comprensorio	Breganzona
Localizzazione	posteggio su via Polar
Sedi interessate	204 / 205 / 207
Costi intervento	\$\$
Priorità	3
\$: <25'000.- \$\$: 25-150'000.- \$\$\$: >150'000.-	1: prioritario 2: importante 3: raccomandato 4: miglioramento opzionale

L'attraversamento di via Polar è consentito attraverso il sottopasso esistente. Di fatto quindi non dovrebbero registrarsi passaggi a raso da parte degli allievi e pedoni in generale. Una volta risalite le scale del sottopasso gli studenti devono scendere altre scale per immettersi sul piazzale di accesso alle scuole. La configurazione attuale suggerisce di valutare una nuova apertura del sottopasso verso le scuole, che consenta agli allievi di immettersi direttamente sul sentiero di collegamento con la scuola. Questa misura ne incentiverebbe l'uso, riducendo se non eliminando gli attraversamenti in superficie.

Modifica geometria sottopasso pedonale. Apertura sottopassaggio in direzione della pensilina bici attuale (previsione spostamento). Uscita in quota con il piazzale di parcheggio esistente. Demarcazione accesso al sottopassaggio in continuità con i percorsi pedonali individuati sul piazzale.

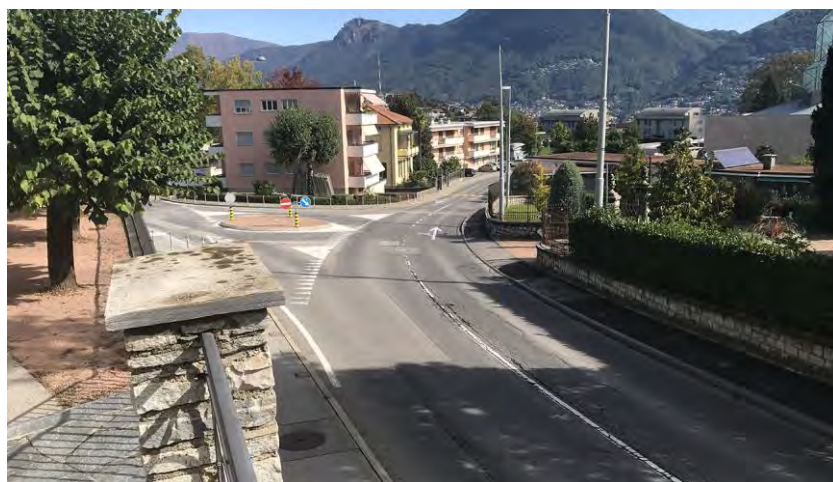
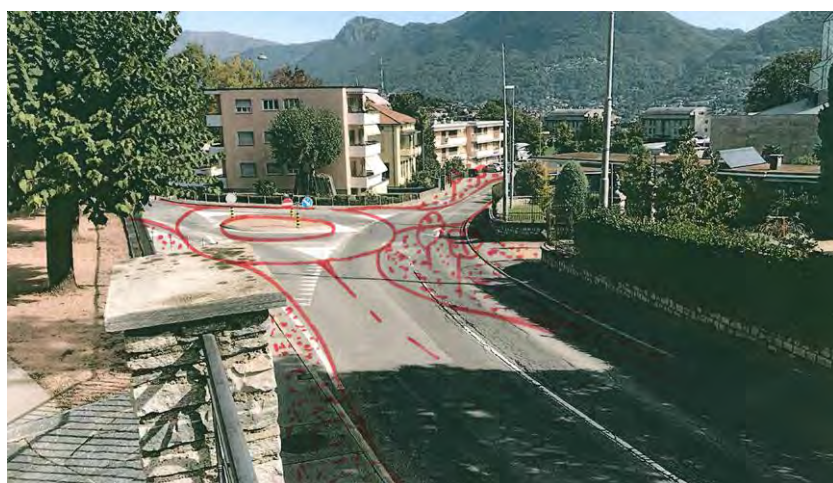
La sezione stradale molto ampia di via Polar ed il tipo di traffico che la percorre, in parte di attraversamento, si scontra con la necessità di una maggiore evidenza del carattere residenziale dell'ambito di studio. Gli spazi pubblici che vi si affacciano (tre sedi scolastiche, la Chiesa, ecc.) non risultano chiaramente individuabili da un automobilista in transito.

Progetto stradale di riqualifica del tratto di via Polar tra la Chiesa e l'intersezione con via Camara. Inserimento rotonda in sostituzione dell'incrocio a T attuale. Ridefinizione sezione stradale per previsione corsie veicolari / corsie ciclabili / marciapiedi. Ev. interventi di moderazione in relazione al possibile declassamento di velocità del tratto stradale in esame. Miglioramento della qualità urbana complessiva.

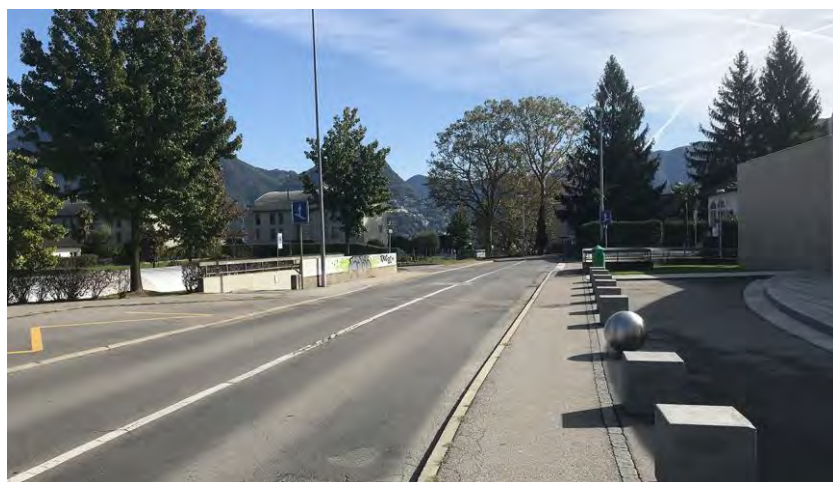
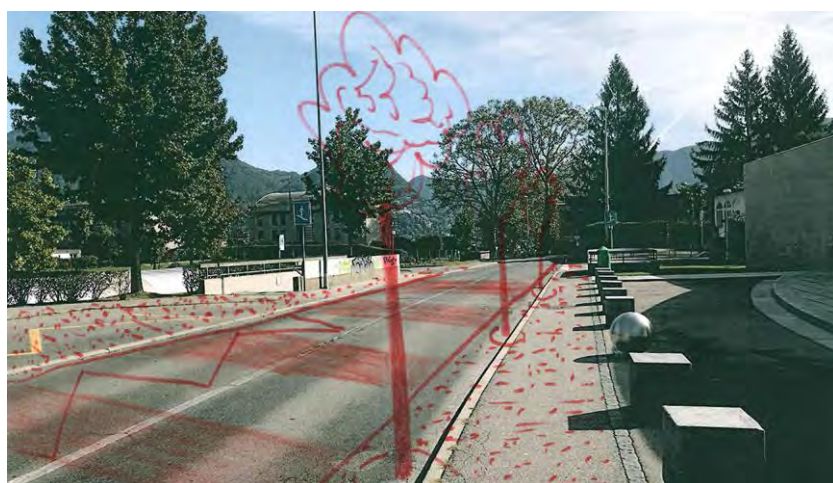
Codice	BRG104	
Comprensorio	Breganzona	
Localizzazione	via Polar fronte Chiesa	
Sedi interessate	204 / 205 / 207	
Costi intervento	\$	
Priorità	1	
\$:	<25'000.-	1: prioritario
\$\$:	25-150'000.-	2: importante
\$\$\$:	>150'000.-	3: raccomandato
		4: miglioramento opzionale

Il sagrato della Chiesa ed il centro scolastico che racchiude le tre sedi di Breganzona risulta reciso da via Polar. Una ricucitura dei due ambiti, con limitati interventi di segnaletica orizzontale e verticale, contribuirebbe a migliorare il punto di entrata al quartiere di Breganzona e rinsaldare le relazioni pedonali dei sentieri verso il nucleo fino alla piazza in zona posta.

Intervento di moderazione nel tratto di via Polar fronte Chiesa e posteggio pubblico di accesso alle sedi scolastiche. Interventi di segnaletica orizzontale di messa in evidenza dell'ambito attraversato. Ev. allargamento marciapiede esistente e restringimento delle corsie veicolari. Coordinamento con il progetto di riqualificazione della fermata bus su via Polar, nell'ambito del progetto cantonale di attuazione della LDis.

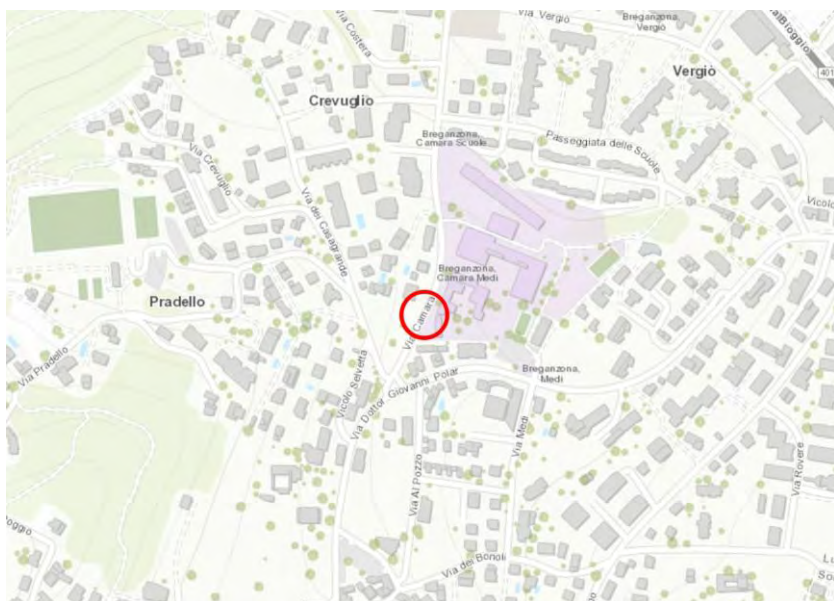
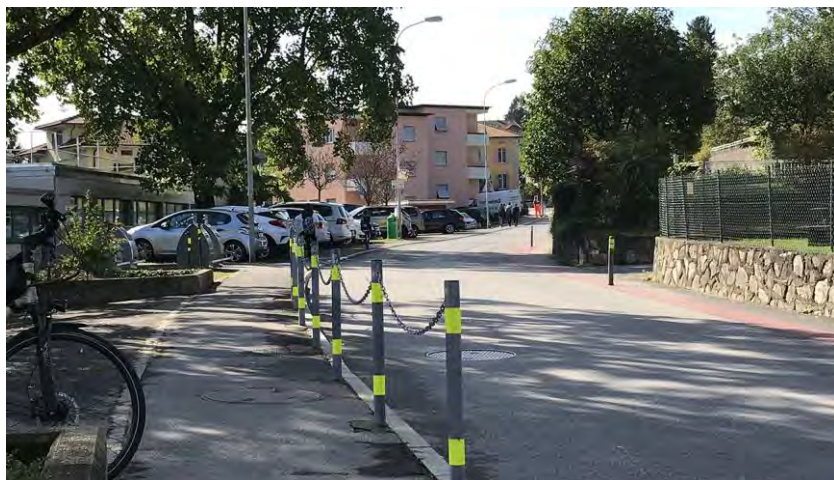
Codice	BRG105	
Comprensorio	Breganzona	
Localizzazione	posteggio su via Camara	
Sedi interessate	204 / 205 / 207	
Costi intervento	\$	
Priorità	3	
\$:	<25'000.-	1: prioritario
\$\$:	25-150'000.-	2: importante
\$\$\$:	>150'000.-	3: raccomandato
		4: miglioramento opzionale

Gli stalli a pettine su via Camara sono utilizzati principalmente da docenti e genitori che accompagnano i propri figli a scuola. Il marciapiede a bordo strada risulta in coda ai veicoli posteggiati. Le manovre in retromarcia avvengono quindi con scarsa visibilità di ev. bambini in transito sul marciapiede, particolarmente numerosi durante gli orari di entrata / uscita delle tre sedi.

Allargamento marciapiede su via Camara. Nuova demarcazione stalli di sosta a pettine in corrispondenza dell'accesso alla SI. Creazione marciapiede tra i posteggi e l'edificio scolastico con protezione mediante paletti e catenelle.

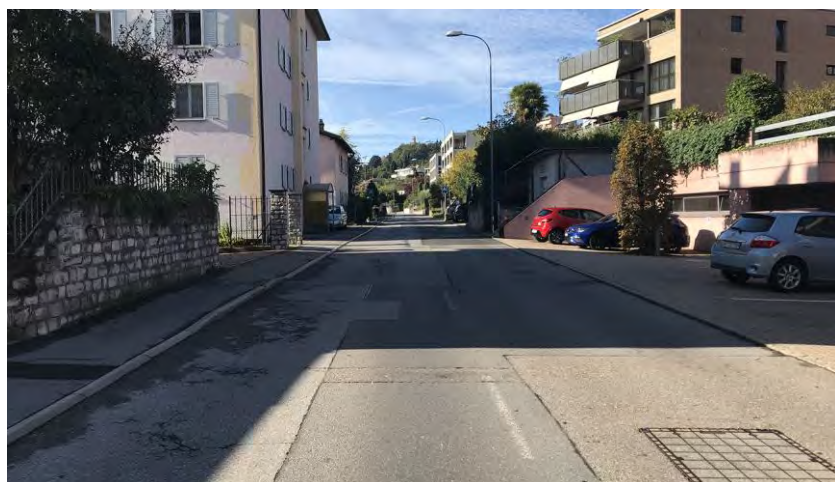
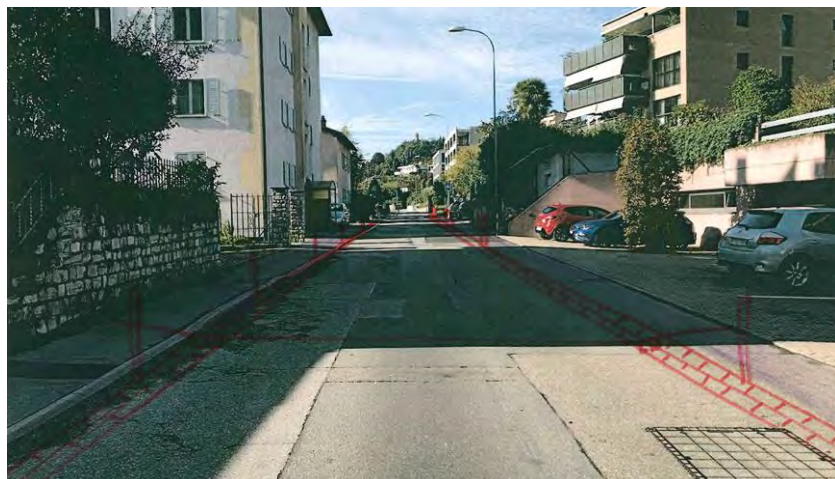
Codice	BRG106
Comprensorio	Breganzona
Localizzazione	via Lucino
Sedi interessate	201 / 204 / 205 / 207
Costi intervento	\$\$\$
Priorità	2
\$: <25'000.- \$\$: 25-150'000.- \$\$\$: >150'000.-	1: prioritario 2: importante 3: raccomandato 4: miglioramento opzionale

Via Lucino è inserita in zona 30 unicamente nel tratto sud, mentre su tutta la parte nord fino al raccordo con via Polar vige il segnale 50km/h. La strada ha un marciapiede unicamente sul lato sud mentre i numerosi edifici residenziali che insistono sul lato nord non hanno a disposizione un percorso pedonale protetto o segnalato da utilizzare. Per le caratteristiche riscontrate una sua moderazione complessiva migliorerebbe la percezione di strada di quartiere e incrementerebbe le condizioni di sicurezza. Si evidenziano da ultimo le condizioni particolarmente ammalorate del manto stradale.

Progetto stradale di riqualificazione del tratto nord di via Lucino. Ridefinizione della sezione stradale con realizzazione di spazi pedonali su ambo i lati, sormontabili per scambio veicolare in caso di incrocio di due veicoli. Realizzazione corsia centrale ad uso veicolare di larghezza ridotta, senza demarcazione della linea centrale di separazione.

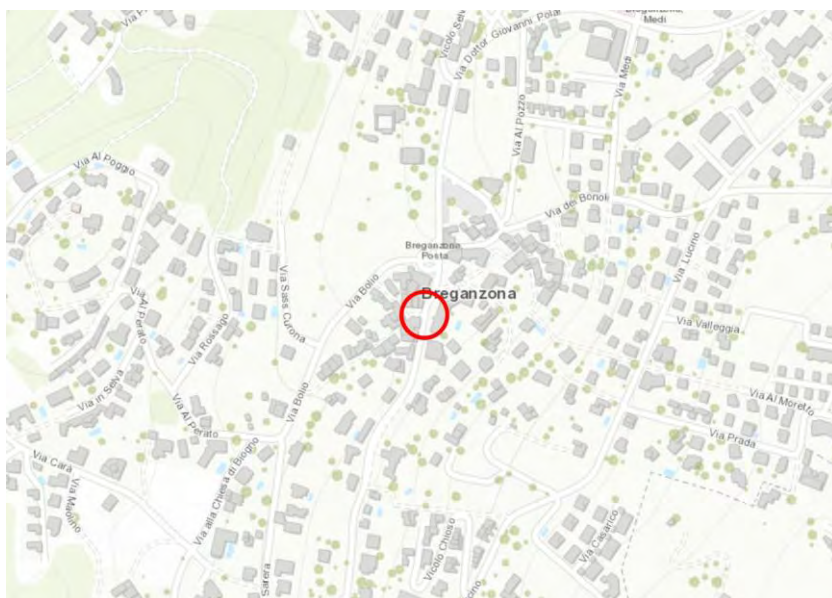
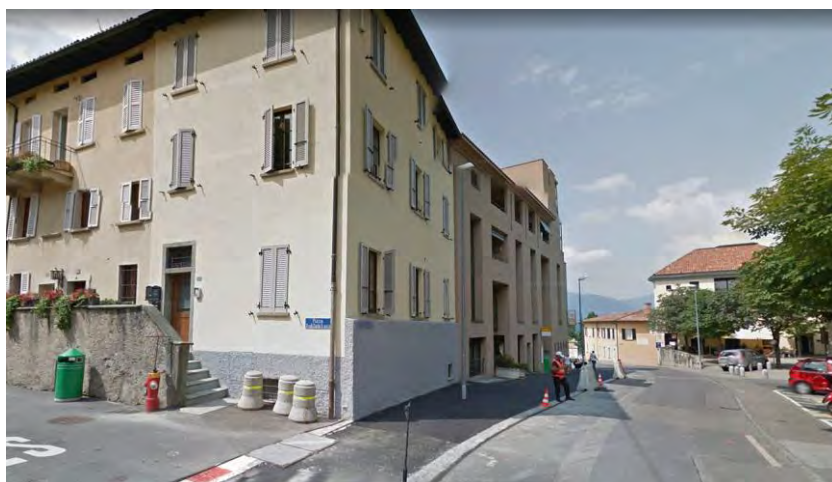
Codice	BRG107	
Comprensorio	Breganzona	
Localizzazione	piazza via Polar / Leoni	
Sedi interessate	204 / 205 / 207	
Costi intervento	\$	
Priorità	2	
\$:	<25'000.-	1: prioritario
\$\$:	25-150'000.-	2: importante
\$\$\$:	>150'000.-	3: raccomandato
		4: miglioramento opzionale

Tra i percorsi casa-scuola maggiormente utilizzati dagli allievi, l'assemblea genitori ha evidenziato la necessità di un miglioramento nelle condizioni di attraversamento in corrispondenza della piazza della posta. In particolare, i pedoni provenienti dalla zona collinare sud-ovest di Breganzona percorrono via dei Somazzi e attraversano per proseguire su via Polar. I numeri di passaggi non consentono probabilmente la demarcazione a terra di strisce pedonali. Ev. interventi di segnaletica sono da ricercare nelle metodologie di evidenza dei punti di transit degli allievi tipiche dei piani di mobilità scolastica.

Demarcazione a terra segnaletica alt-guarda-vai per messa in evidenza del punto di attraversamento individuato in uscita da via dei Somazzi e sull'altro lato di via Leoni. Ev. messa in sicurezza degli spazi di attesa sui due marciapiedi.

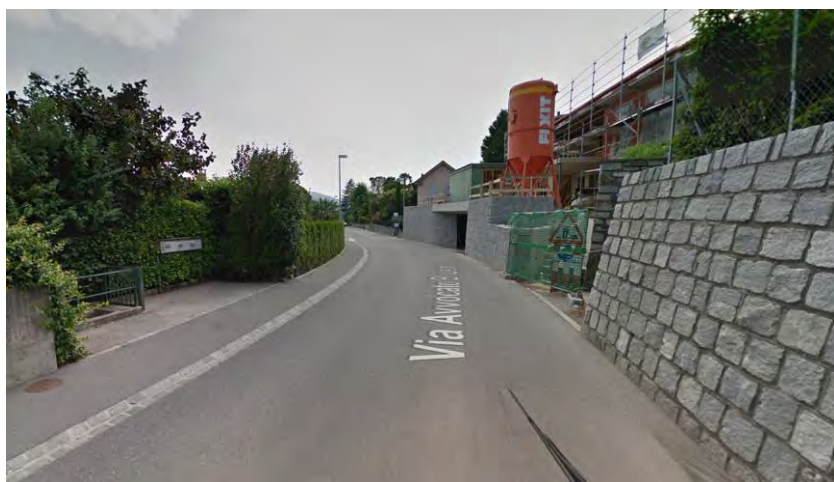
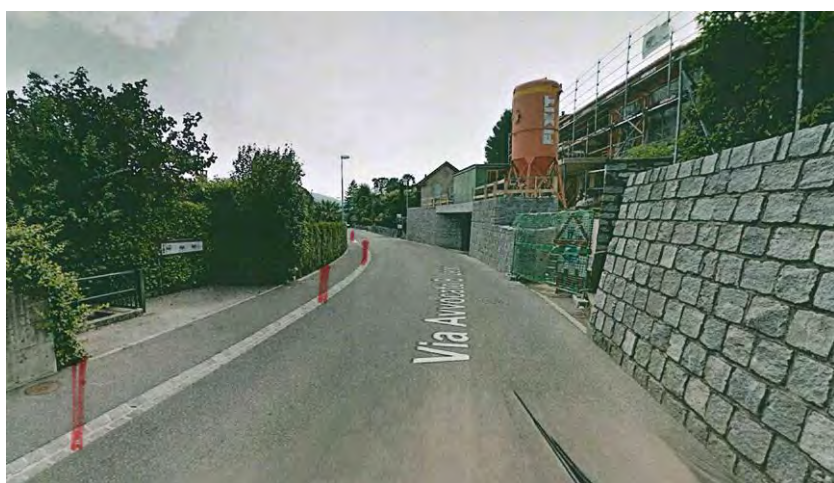
Codice	BRG108	
Comprensorio	Breganzona	
Localizzazione	via Leoni	
Sedi interessate	204 / 205 / 207	
Costi intervento	\$	
Priorità	3	
\$:	<25'000.-	1: prioritario
\$\$:	25-150'000.-	2: importante
\$\$\$:	>150'000.-	3: raccomandato
		4: miglioramento opzionale

Via Leoni è stata oggetto di un'importante riqualificazione che ha permesso di evidenziare la fascia pedonale da un lato con doppia mocca, oltre a interventi di allargamento e arredo a verde. La soluzione architettonica scelta presenta alcune problematiche di sicurezza, in particolare nei tratti in curva, dove l'incrocio tra due veicoli (ev. bus e camion) comporta a volte l'invasione dello spazio dedicato ai pedoni, con evidente decadimento delle condizioni generali di sicurezza.

Nel tratto in curva di via Leoni, posa di paletti flessibili sulla linea di mezzera della doppia mocca di separazione tra marciapiede e corsia veicolare.

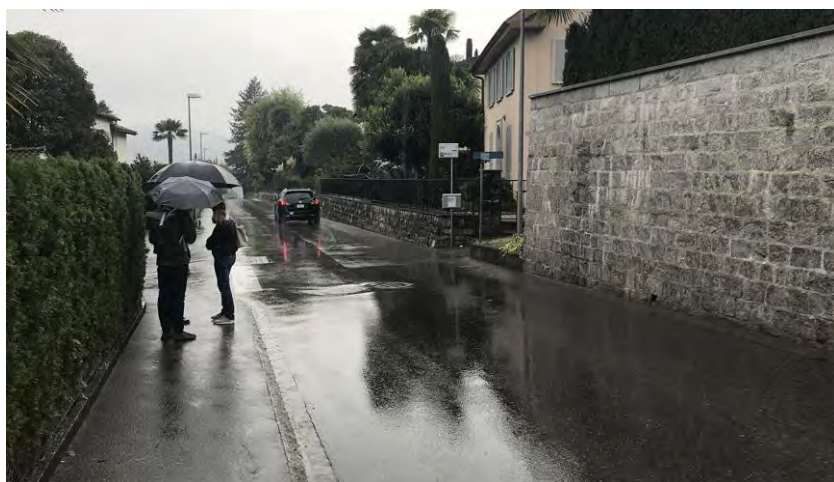
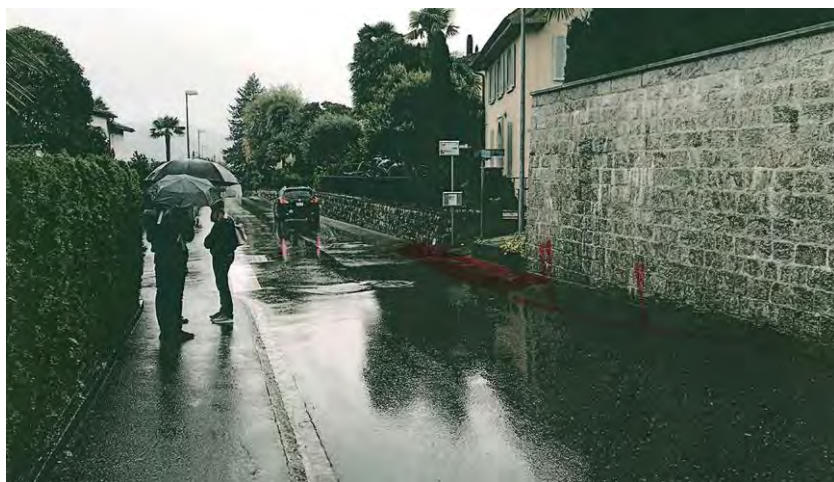
Codice	BRG109	
Comprensorio	Breganzona	
Localizzazione	via Leoni	
Sedi interessate	204 / 205 / 207	
Costi intervento	\$\$	
Priorità	4	
\$:	<25'000.-	1: prioritario
\$\$:	25-150'000.-	2: importante
\$\$\$:	>150'000.-	3: raccomandato
		4: miglioramento opzionale

Su via Leoni è presente una fermata del trasporto pubblico, in corrispondenza dell'intersezione con via Don Gagliardi. Gli spazi di fermata risultano inadeguati e gli utenti sono costretti ad utilizzare la corsia veicolare. Le condizioni di sicurezza / fruibilità sarebbero da migliorare anche in relazione alla vicina presenza del Liceo Diocesano e dei relativi utenti.

La situazione consente poco margine di manovra.
Evidenziare con pittura strutturata lo sbocco del percorso pedonale a monte.

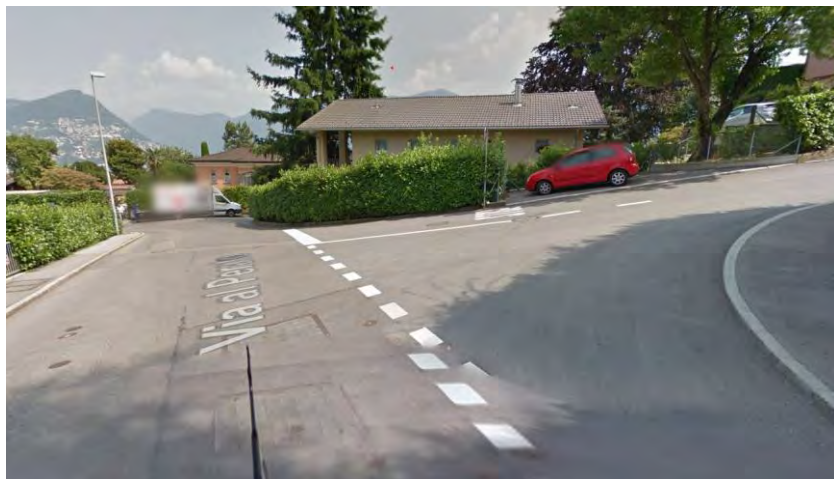
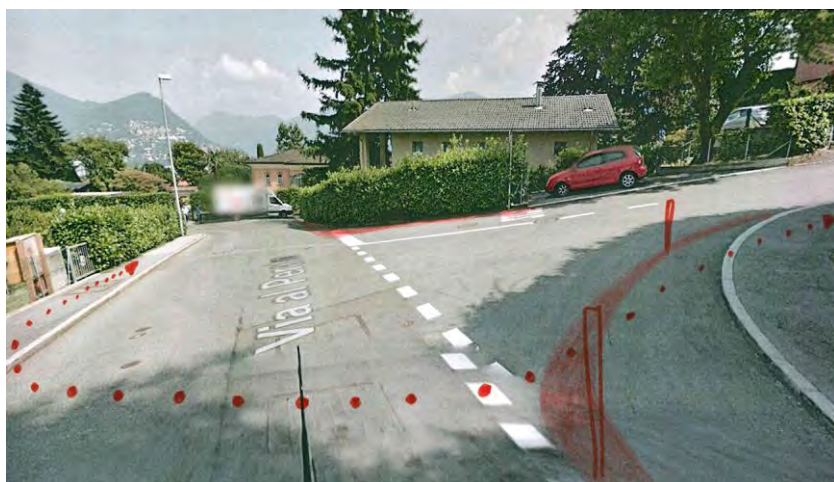
Le due strade hanno prettamente carattere di quartiere e fungono da accesso ai fondi. I muri e siepi presenti limitano in parte le condizioni di visibilità all'incrocio. Piccoli interventi di segnaletica migliorerebbero la fruibilità pedonale, e un ev. cambio di regolamentazione (attualmente con stop) potrebbe indurre gli automobilisti a ridurre le velocità di transito.

Sostituzione attuale regolamentazione con introduzione della precedenza da dx. Verifica delle condizioni di visibilità per le manovre di svolta ed ev. interventi di taglio della siepe per miglioramento delle stesse.
