Piano di Mobilità Scolastica

Città di Lugano

Allegato 6 Interventi proposti

Documento N. 2139.11.006
Ind. A

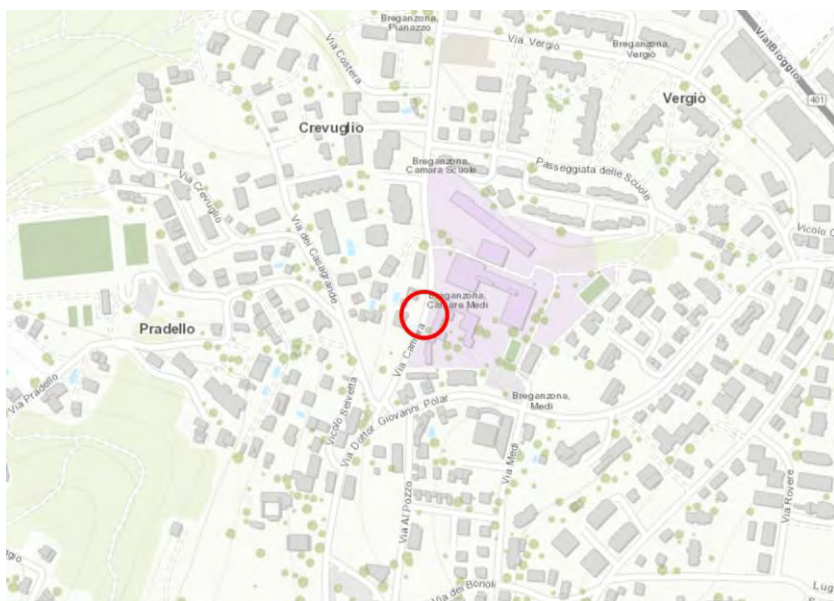
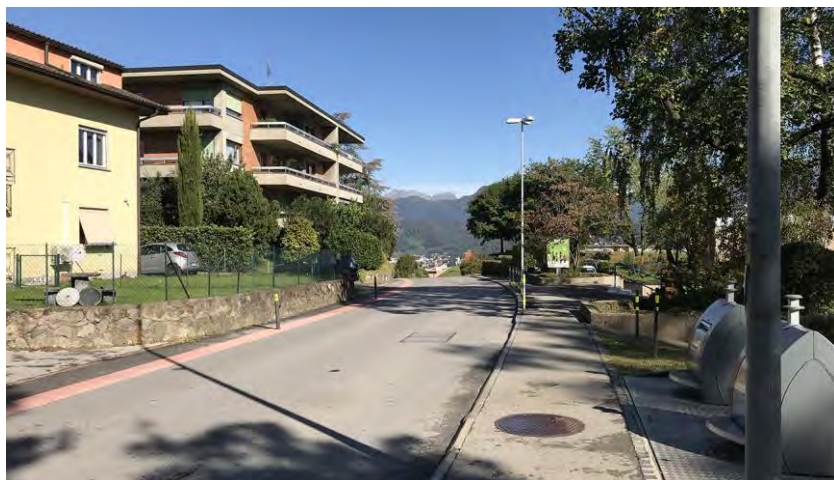
Codice	BRG111	
Comprensorio	Breganzona	
Localizzazione	fronte SI Centrale	
Sedi interessate	204 / 205 / 207	
Costi intervento	\$	
Priorità	3	
\$:	<25'000.-	1: prioritario
\$\$:	25-150'000.-	2: importante
\$\$\$:	>150'000.-	3: raccomandato
		4: miglioramento opzionale

Via Camara è l'asse stradale che insieme a via Polar conduce agli accessi del complesso scolastico. Sono già presenti alcune misure di moderazione, al fine di migliorare la percorribilità pedonale specialmente dal lato non dotato di marciapiede. La cunetta esistente in prossimità dell'accesso alle scuole limita in parte la visibilità e la percezione di ev. allievi presenti sul ciglio della strada, considerata la larghezza del marciapiede (regolamentare ma che risulta molto utilizzato durante le ore di entrata / uscita).

Allargamento marciapiede esistente e realizzazione fascia pedonale sormontabile sul lato delle abitazioni. Restringimento carreggiata veicolare, con possibilità di scambio a velocità ridotte sul sedime pedonale.

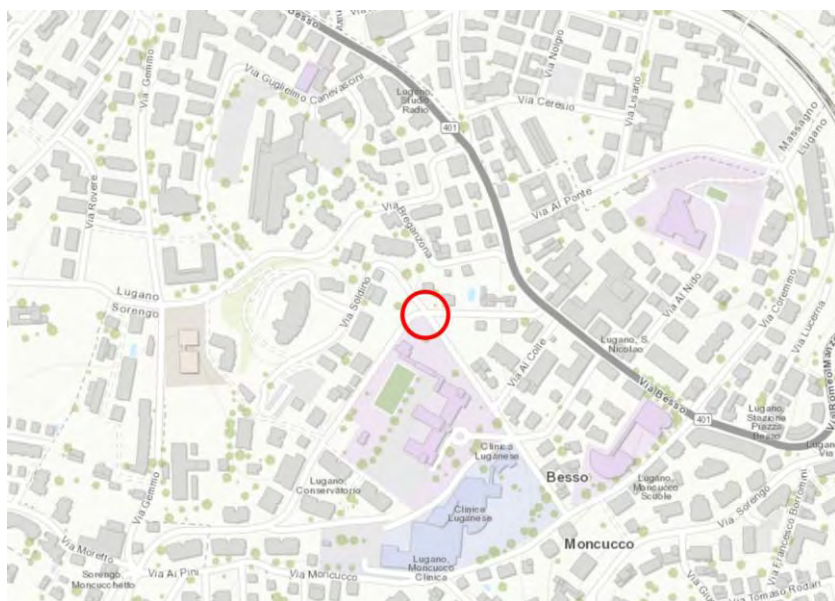
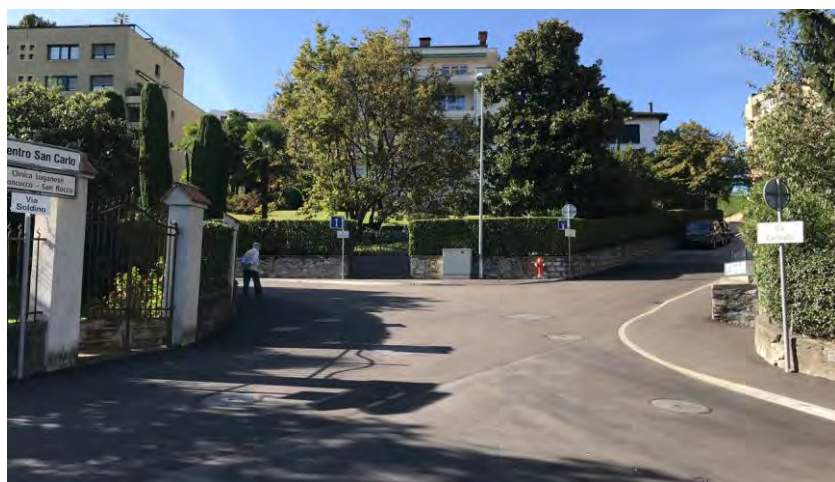
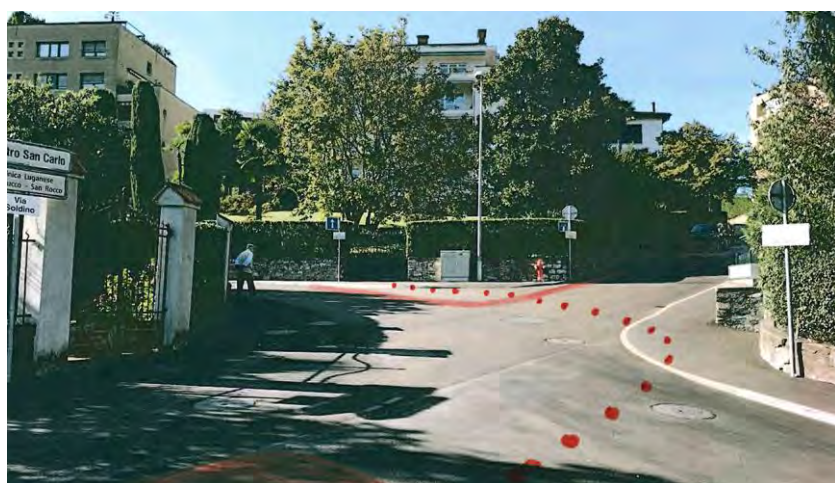
Codice BES112

L'intersezione è stata oggetto di recente sistemazione e rifacimento della pavimentazione. Una sistemazione della segnaletica orizzontale, se non già prevista, garantirebbe una maggiore evidenza nei possibili percorsi pedonali e adeguati spazi di attesa con sufficiente visibilità, in un incrocio con regolamentazione di precedenza da dx.

Verifica segnaletica orizzontale ripristinata. Indicazione linee di direzione precedenza da dx. Demarcazione fasce rosa laterali per restringimento intersezione e creazione adeguati spazi di immissione nell'intersezione per pedoni e utenti deboli.

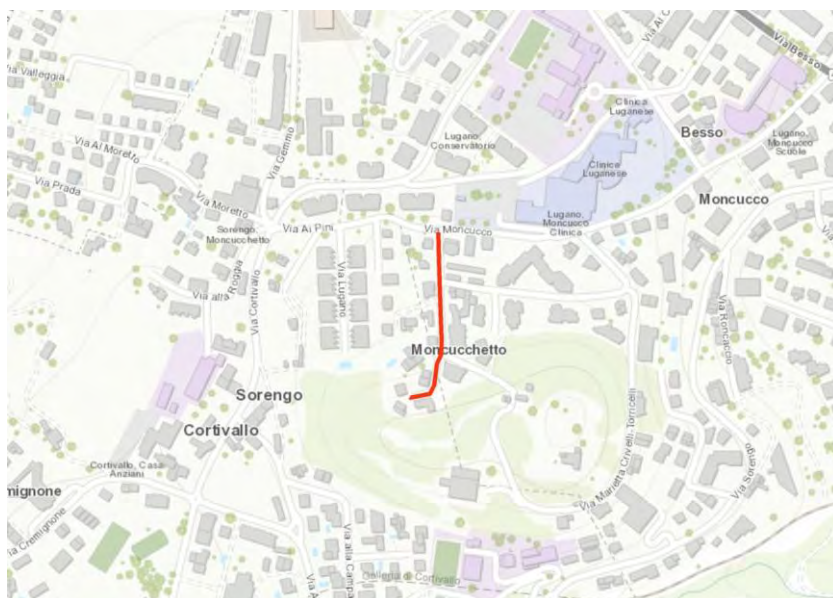
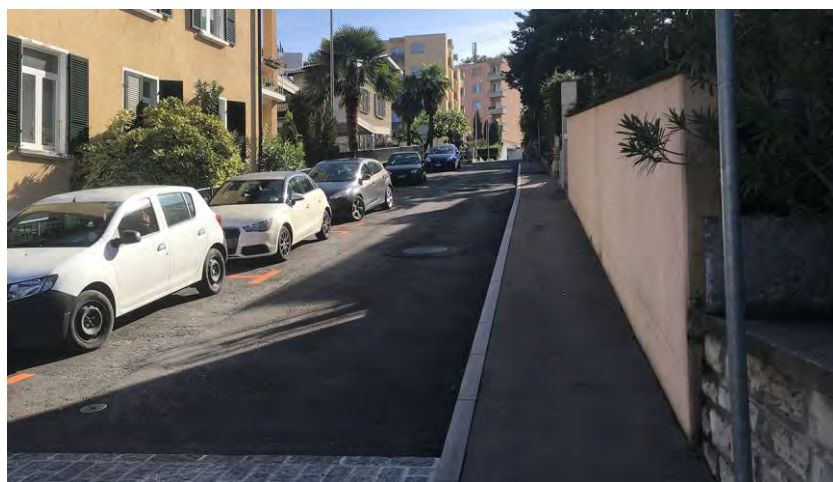
Codice BES113

La via Moncucchetto registra velocità di percorrenza non sempre consone al contesto, verosimilmente correlato alla pendenza dell'asse stradale. Lungo la via sono demarcati alcuni stalli di sosta longitudinali, che potrebbero, se opportunamente distribuiti, contribuire ad una riduzione delle velocità di percorrenza.

Demarcazione stalli a lato strada alternati per riduzione velocità di transito. Creazione di adeguati spazi per lo scambio veicolare.

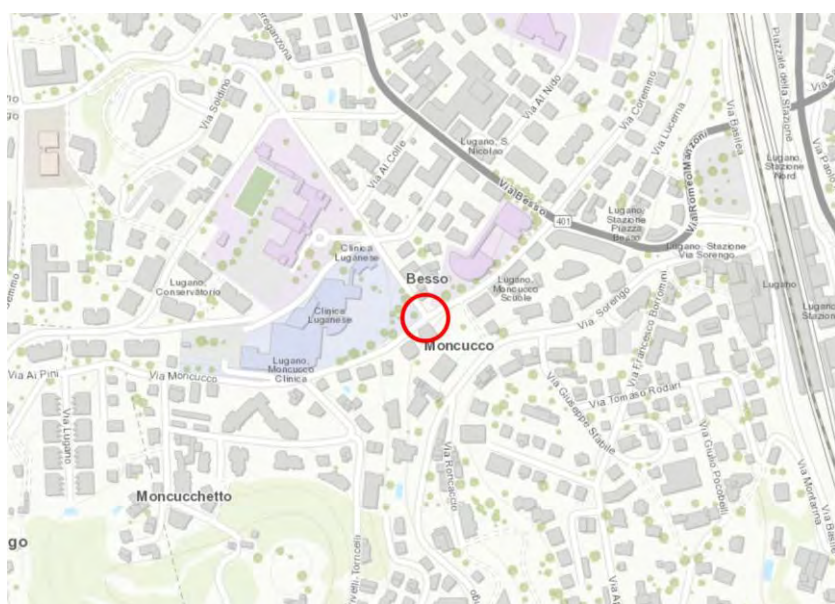
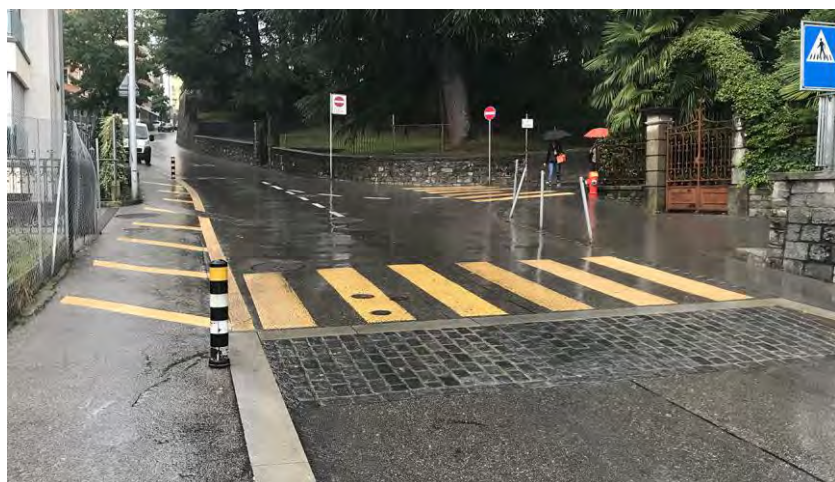
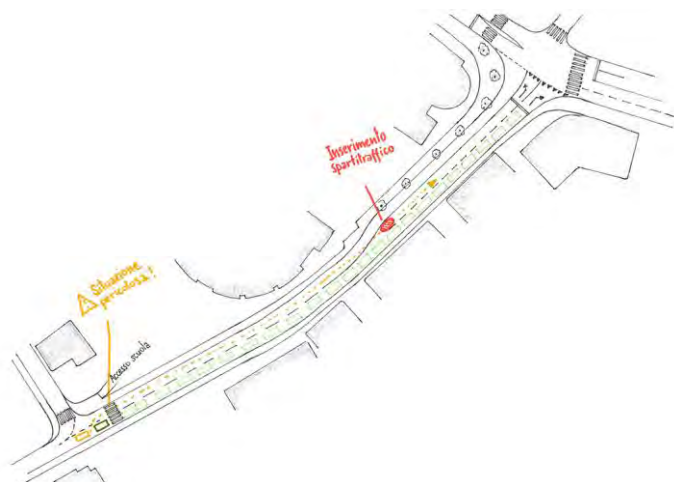
Codice	BES114
Comprensorio	Besso
Localizzazione	incrocio via Soldino / Moncucco
Sedi interessate	202 / 203 / 206
Costi intervento	\$\$
Priorità	1
\$: <25'000.- \$\$: 25-150'000.- \$\$\$: >150'000.-	1: prioritario 2: importante 3: raccomandato 4: miglioramento opzionale

Il diritto di precedenza sulle strisce pedonali in via Moncucco, che portano all'entrata posteriore delle SE, non sempre viene rispettato dalle auto in transito. La situazione diventa ulteriormente più critica in situazioni di incolonnamento all'incrocio con via Besso. Durante le ore di punta le auto superano la colonna per poi risalire via Besso in direzione nord (anticipando di molto la corsia di preselezione prevista). Questo errato utilizzo comporta situazioni di sorpasso in corrispondenza dell'attraversamento, in condizioni di visibilità limitata.

Posa piccola isola sparitrafico su via Moncucco, nel tratto in cui la strada passa da due a tre corsie. L'intervento permette di inibire l'utilizzo delle due corsie nel tratto più a ovest, in corrispondenza del passaggio pedonale. Ev. demarcazione a terra delle frecce di direzione per indicare chiaramente che non è possibile utilizzare la corsia più a sx per raggiungere il semaforo con via Besso.

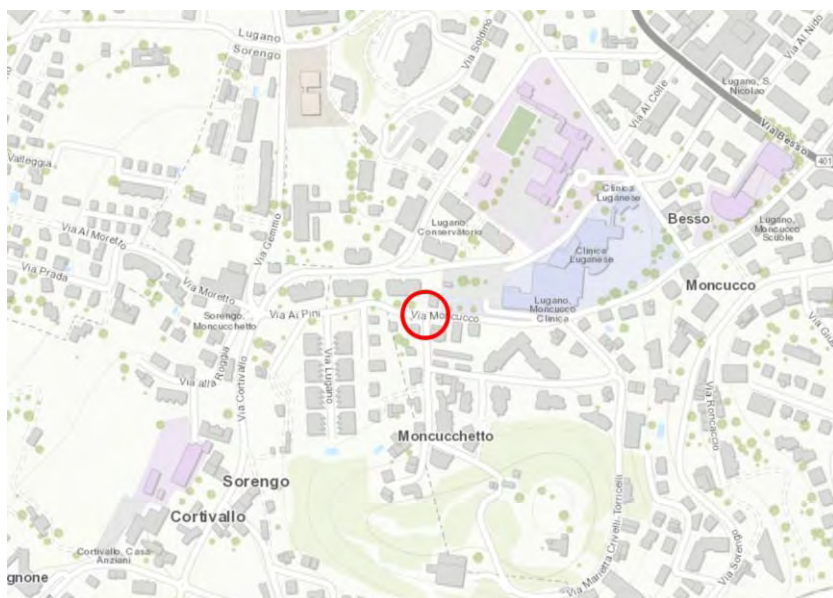
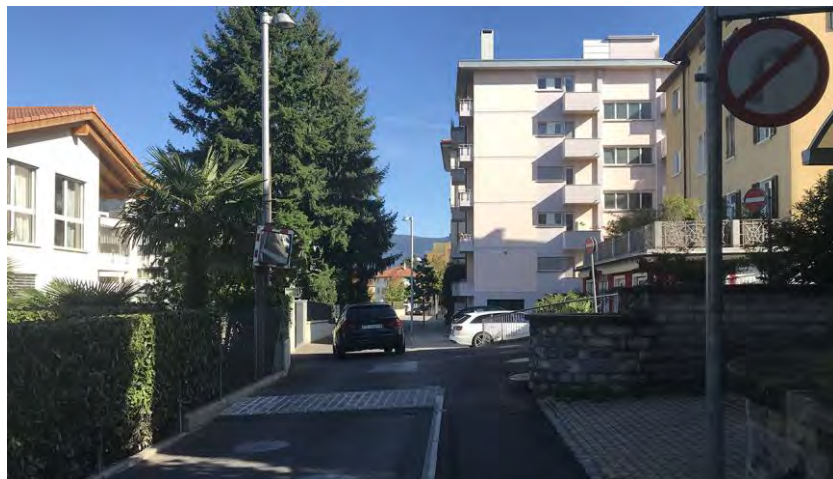
Codice	BES115
Comprensorio	Besso
Localizzazione	incrocio via Moncucchetto / Moncucco
Sedi interessate	202 / 203 / 206
Costi intervento	§
Priorità	4
§: <25'000.-	1: <i>prioritario</i>
§§: 25-150'000.-	2: <i>importante</i>
§§§: >150'000.-	3: <i>raccomandato</i>
	4: <i>miglioramento opzionale</i>

L'intervento di moderazione dell'incrocio, di recente realizzazione, contribuisce a migliorare la commistione di utilizzo tra pedoni e veicoli. Ciò nonostante permangono alcune criticità legata alla visibilità ridotta che garantisce l'intersezione, in particolare per pedoni e ciclisti in discesa da via Moncucchetto.

Demarcazione a terra precedenze da dx. Velocità di transito su via Moncucchetto ridotta con l'attuazione dell'intervento di alternanza degli stalli a lato strada.

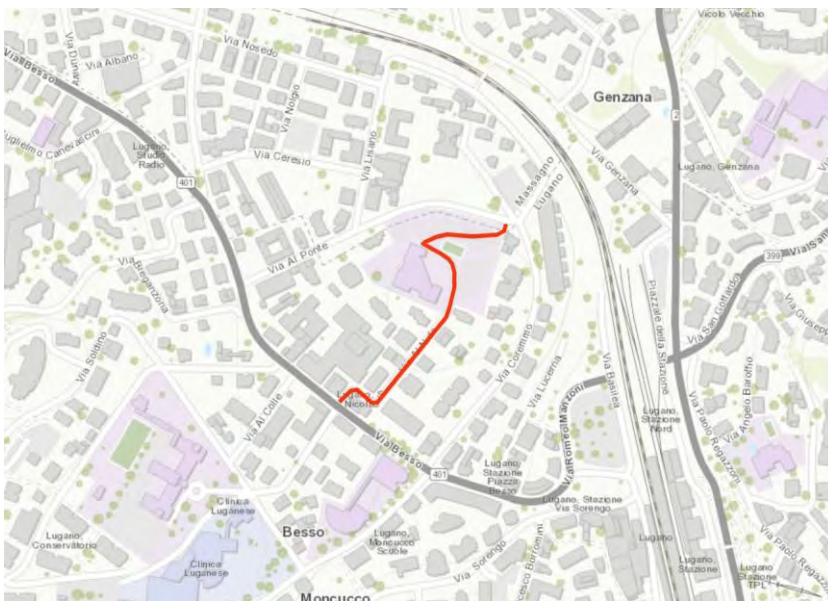
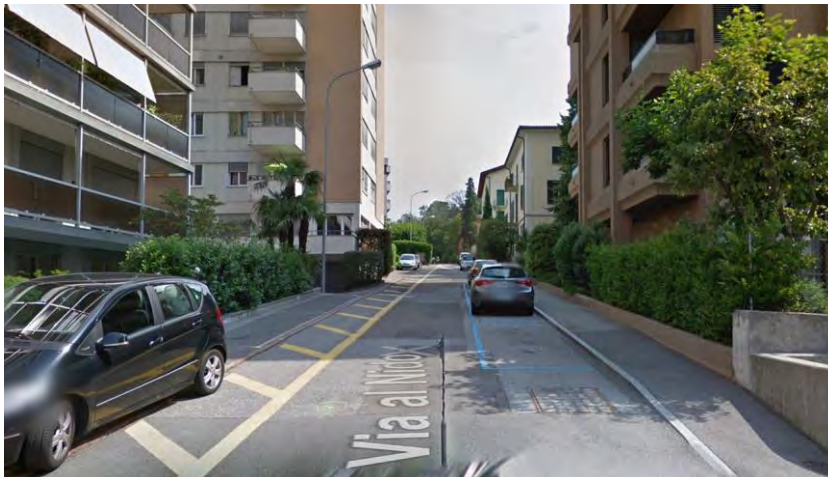
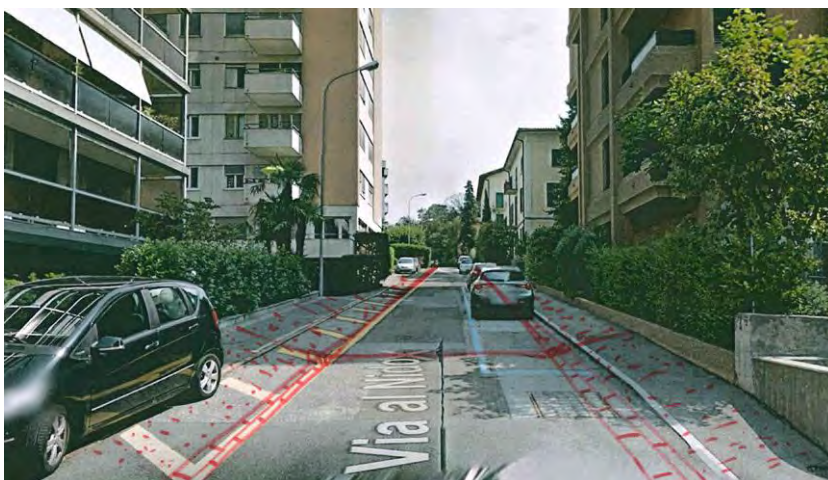
Codice BES116

Via al Nido è la strada di accesso principale alla SM di Besso. Attualmente è oggetto di interventi di rifacimento e adeguamento delle infrastrutture presenti. La sistemazione superficiale della stessa dovrà tenere conto dell'importante utenza pedonale che interessa la via, al fine di garantire adeguati spazi a disposizione e limitate velocità di transito.

Il cantiere in essere è a carico di AIL e si prevede al termine il ripristino della situazione precedente. L'occasione dovrebbe invece essere sfruttata per ampliare gli spazi a disposizione dei flussi pedonali (allievi SM), ev. con rinuncia a qualche stallo auto. Sono inoltre da risolvere i conflitti esistenti con le manovre di entrata / uscita dagli stalli.

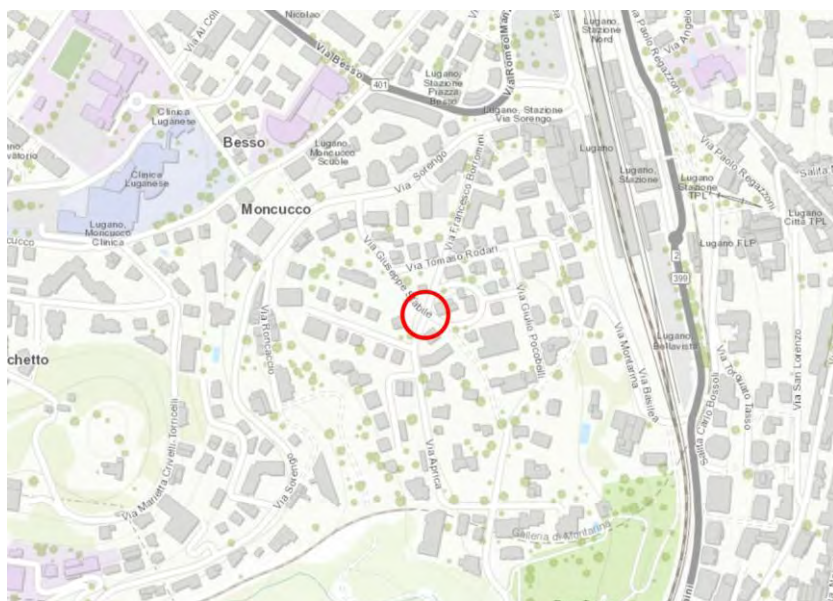
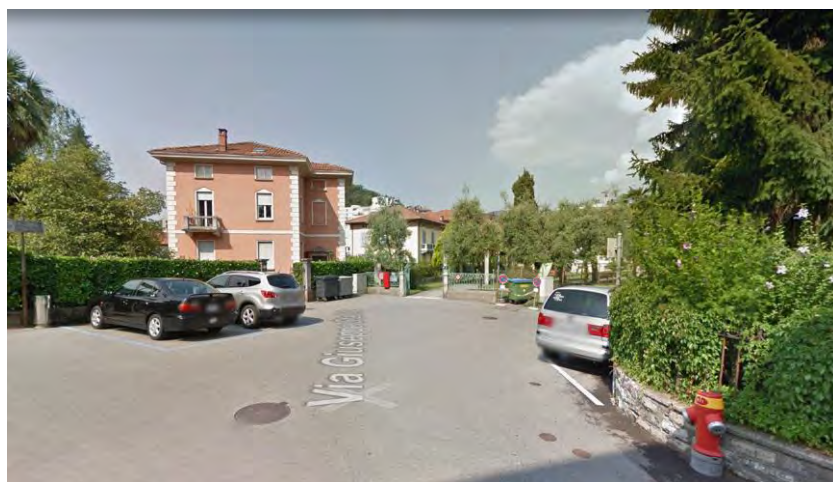
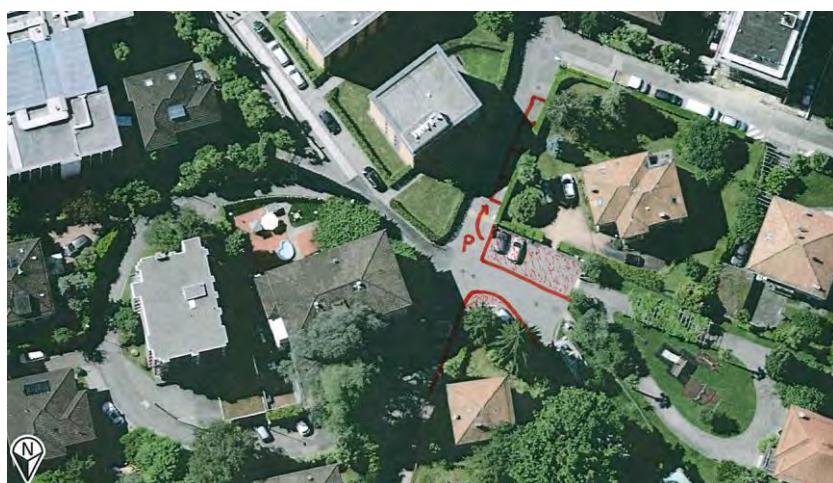
Codice	BES117
Comprensorio	Besso
Localizzazione	piazzetta fronte SI Besso
Sedi interessate	202
Costi intervento	\$
Priorità	3
\$:	<25'000.-
\$\$:	25-150'000.-
\$\$\$:	>150'000.-
	1: prioritario
	2: importante
	3: raccomandato
	4: miglioramento opzionale

Il piccolo piazzale in corrispondenza dell'accesso alla SI è utilizzato in parte come posteggio per i genitori che accompagnano i figli a scuola. Le manovre conseguenti sono spesso motivo di pericolo per chi raggiunge la sede a piedi o in bicicletta. Anche il punto di intersezione con via Borromini presenta discontinuità nel percorso pedonale, con necessità di occupare parte della corsia veicolare per raggiungere la sede.

Spostamento stalli di sosta sul tratto di via Borromini, in direzione di via Aprica. Posa elementi di arredo urbano per allestimento piazza (panchine per attesa genitori, elementi ludici per il momento di uscita degli allievi).

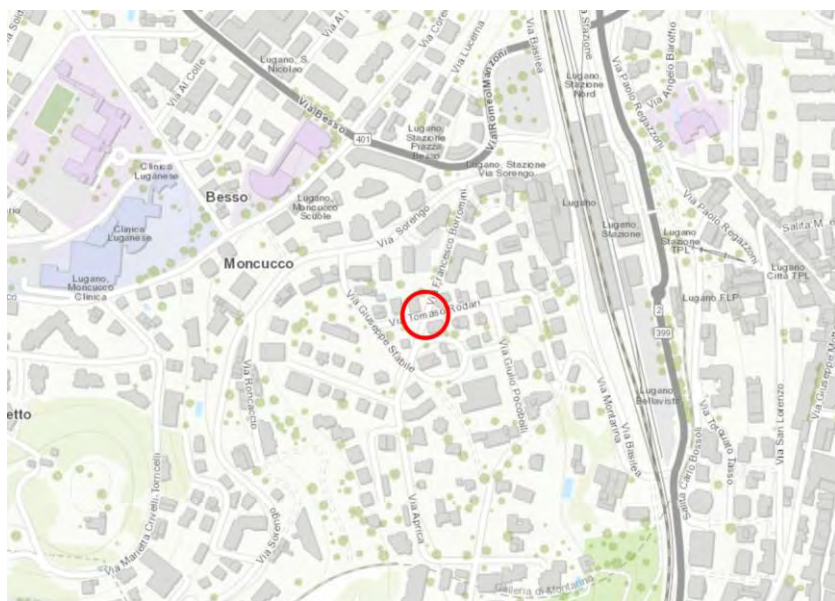
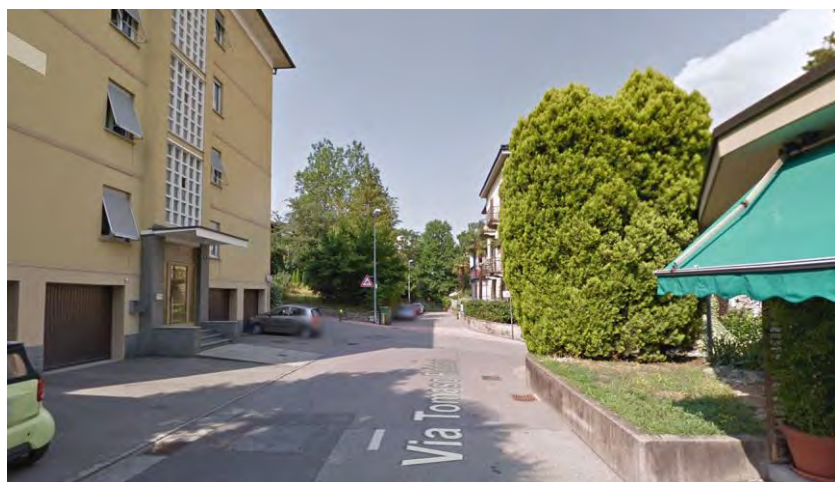
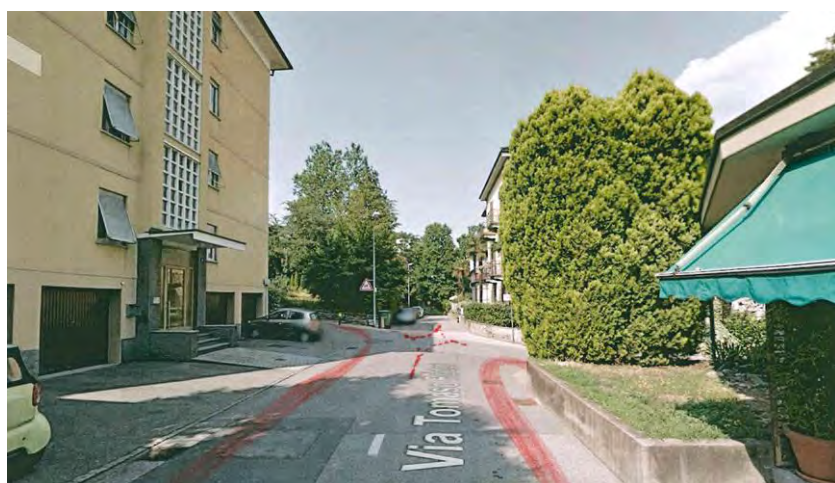
Codice BES118

Via Borromini è uno dei percorsi principali di accesso alla SI. Si registrano situazioni di scarsa visibilità alle intersezioni per i pedoni che si immettono su questa via dalle strade traverse quali via Rodari, via Rousseau e via Stabile.

Demarcazione linee centrali precedenza da dx. Adeguamento intersezioni con completamento segnaletica orizzontale per spazi di immissione nell'intersezione da parte dei pedoni (condizioni di visibilità, percezione delle manovre di svolta).

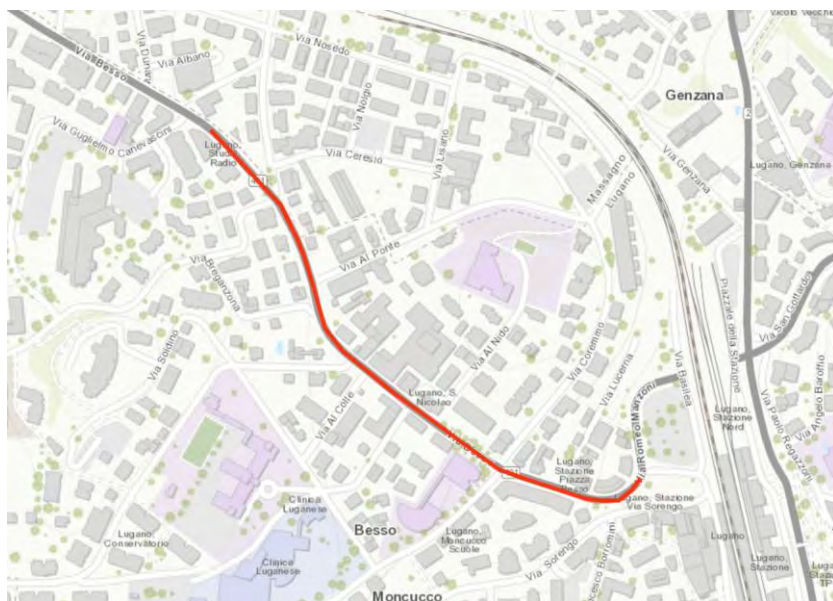
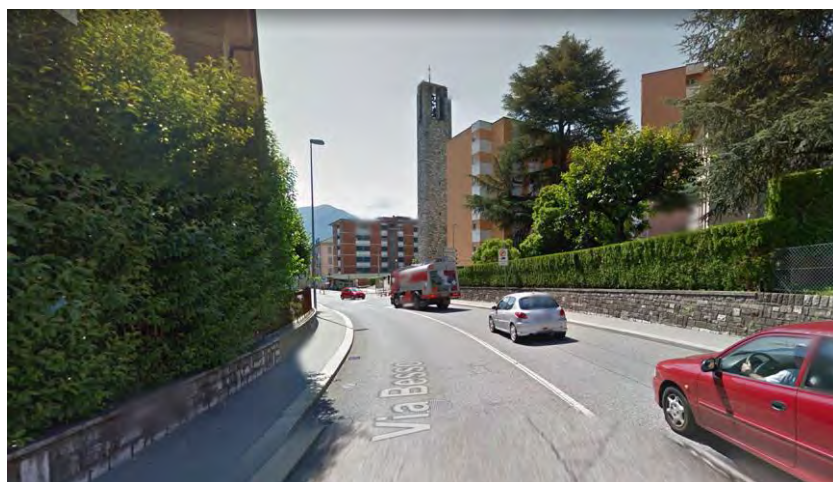
Codice	BES119
Comprensorio	Besso
Localizzazione	via Besso
Sedi interessate	201 / 202 / 203 / 206
Costi intervento	\$\$
Priorità	4
\$: <25'000.-	1: <i>prioritario</i>
\$\$: 25-150'000.-	2: <i>importante</i>
\$\$\$: >150'000.-	3: <i>raccomandato</i>
	4: <i>miglioramento opzionale</i>

Via Besso è una arteria di forte traffico nel sistema viabilistico cittadino. Sebbene lungo tutta la sua lunghezza siano presenti marciapiedi da ambo i lati, questi spesso presentano larghezze minime. Interventi di protezione (paletti, pole cone), aumenterebbero la percezione di sicurezza per un pedone in transito, in particolare in corrispondenza di tratti in curva o situazioni particolari.

Verifica dell'incidentalità e delle condizioni di sicurezza per pedoni e ciclisti sull'intero asse di via Besso. Valutazione interventi puntuali. Progetto di sistemazione a medio-lungo termine.

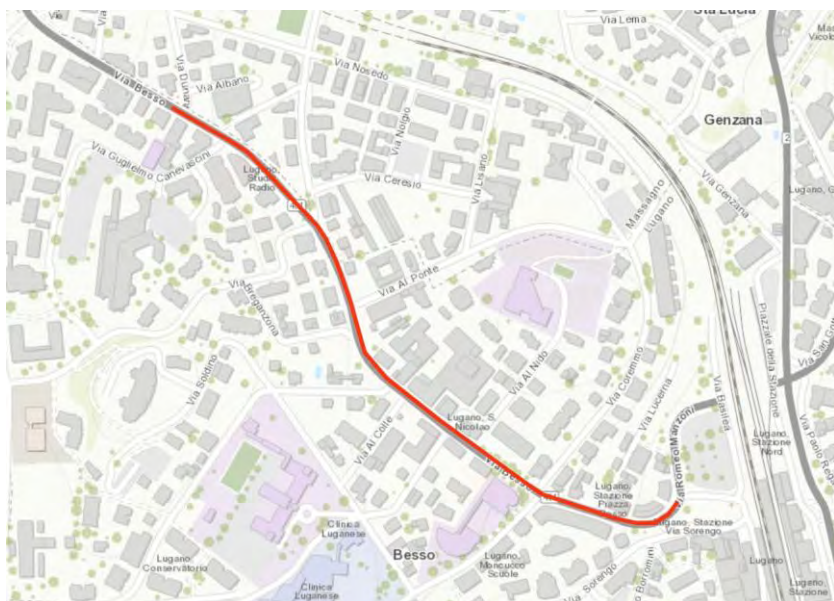
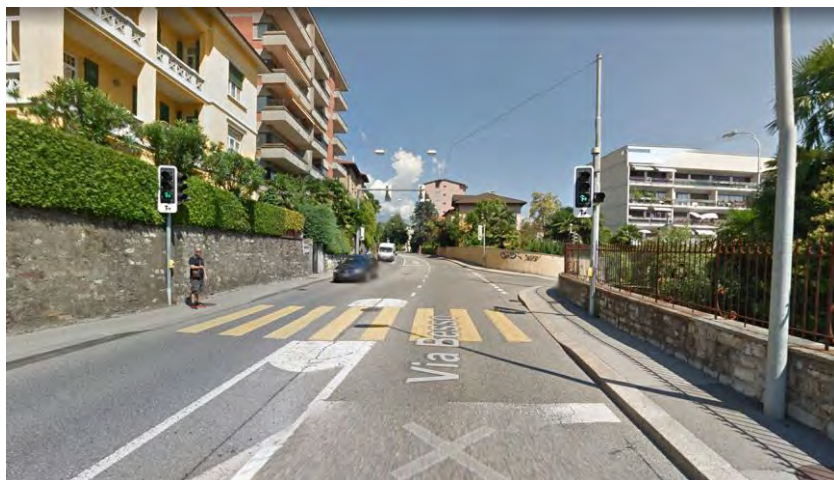
Codice	BES120	
Comprensorio	Besso	
Localizzazione	via Besso	
Sedi interessate	201 / 202 / 203 / 206	
Costi intervento	\$\$	
Priorità	3	
\$:	<25'000.-	1: prioritario
\$\$:	25-150'000.-	2: importante
\$\$\$:	>150'000.-	3: raccomandato
		4: miglioramento opzionale

Lungo via Besso gli attraversamenti pedonali sono regolamentati mediante semafori. Si registrano situazioni di criticità legate alla concomitanza della fase di verde sia per i pedoni sulle strisce pedonali all'inizio di via Moncucco che per le auto che curvano a destra scendendo da via Besso.

Comunicazione delle criticità all'Unità intercomunale di Gestione della Mobilità (UGM). Supporto nella definizione delle ev. correzioni (tempi semaforici, interventi puntuali).

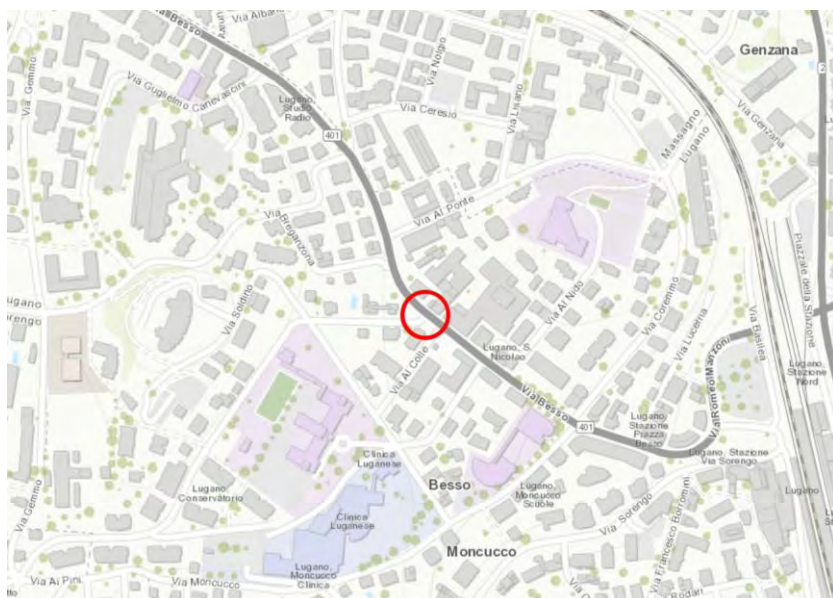
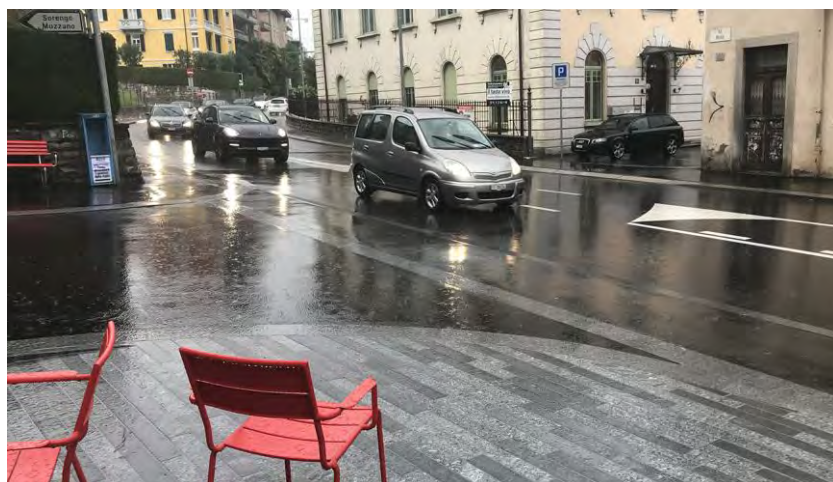
In prossimità della Chiesa S. Nicola della Flüe è stato di recente realizzato un marciapiede passante, in corrispondenza dell'intersezione con via Cortivallo. Si segnala la necessità di una migliore segnaletica per evidenziare il nuovo prolungamento del marciapiede di via Besso, pensato per risolvere il problema delle strisce pedonali una volta presenti in corrispondenza dell'edicola di San Nicolao e successivamente eliminate.

Evidenziare marciapiede con pittura strutturata. Possibilmente correzione della bordura dell'imbocco, che non rispetta la norma.

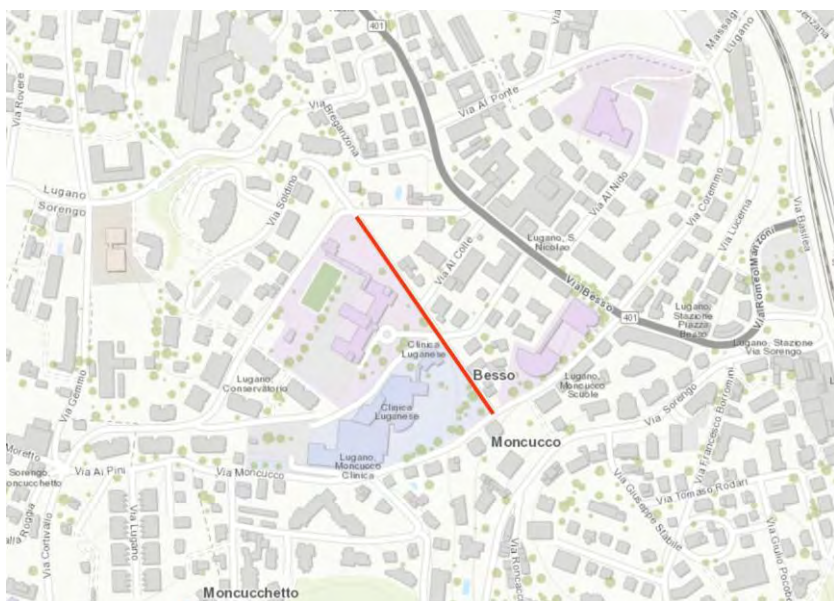
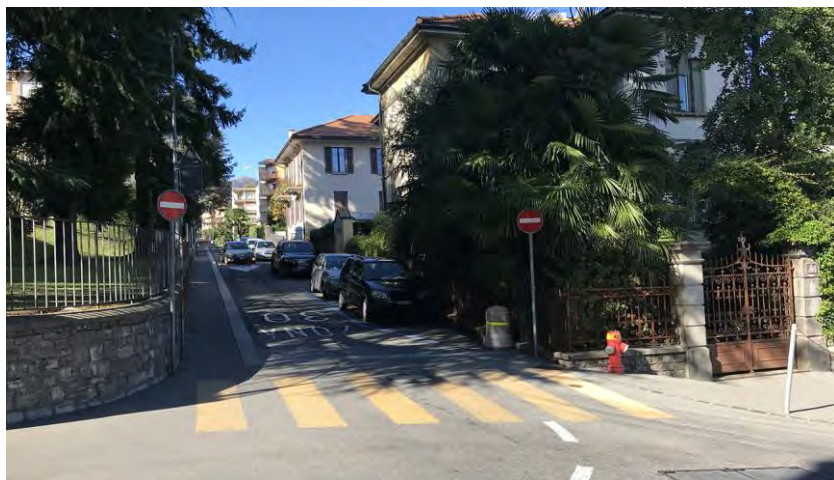
Codice	BES122	
Compensorio	Besso	
Localizzazione	via Soldino	
Sedi interessate	201 / 202 / 203 / 206	
Costi intervento	\$	
Priorità	1	
\$:	<25'000.-	1: prioritario
\$\$:	25-150'000.-	2: importante
\$\$\$:	>150'000.-	3: raccomandato
		4: miglioramento opzionale

Criticità
Si segnala la frequente invasione del marciapiede sul tratto finale di via Soldino (dalla Clinica Luganese fino all'incrocio con via Moncucco), che conduce all'entrata posteriore delle SE, da parte di mezzi pesanti e furgoni (ad esempio quelli dei fornitori della Clinica). Via Soldino è una strada ad una corsia larga ca. 2.5 metri con da un lato il marciapiede e dall'altro dei parcheggi zona blu.

Proposte di intervento
Eliminazione di (parte dei) parcheggi lungo la carreggiata.

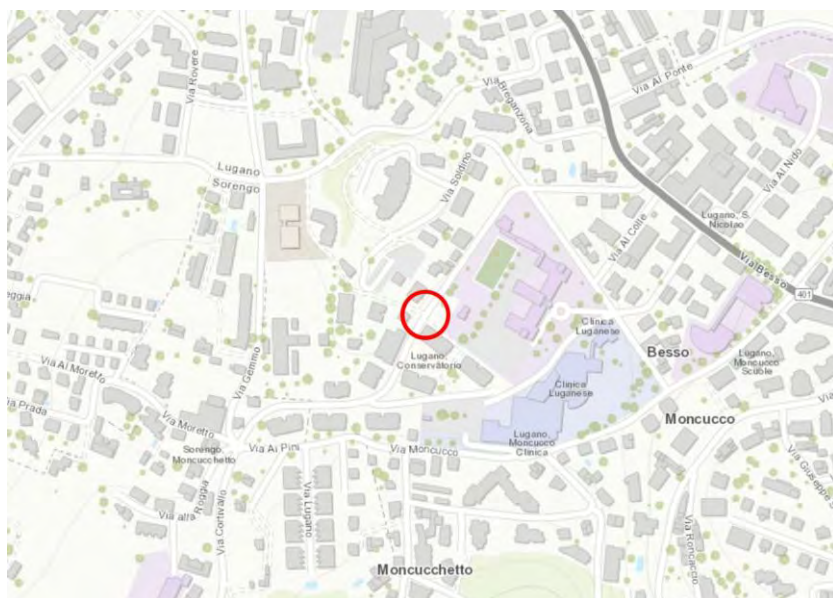
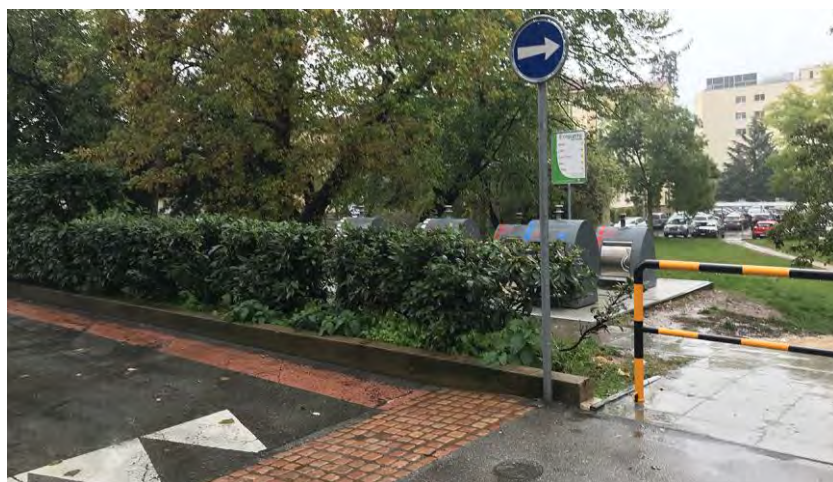
Codice	BES123	
Comprensorio	Besso	
Localizzazione	via Cortivallo	
Sedi interessate	201 / 202 / 203	
Costi intervento	\$	
Priorità	1	
\$:	<25'000.-	1: prioritario
\$\$:	25-150'000.-	2: importante
\$\$\$:	>150'000.-	3: raccomandato
		4: miglioramento opzionale

Via Cortivallo è inserita all'interno di una zona 30 km/h; sono quindi state eliminate le strisce pedonali. In corrispondenza del sentiero pedonale che proviene dal parcheggio del Conservatorio e che sbuca su via Cortivallo, nonostante la presenza del dosso a segnalare l'attraversamento, le auto circolano spesso a velocità superiore al consentito. La presenza della siepe, sommata al fatto di aver tolto le strisce pedonali, crea situazioni potenzialmente molto pericolose legate a scarsa visibilità per un pedone in fase di attraversamento.

Realizzazione restringimento stradale in corrispondenza del punto di uscita del sentiero pedonale. Intervento analogo a quanto già realizzato su via Cortivallo più a nord.

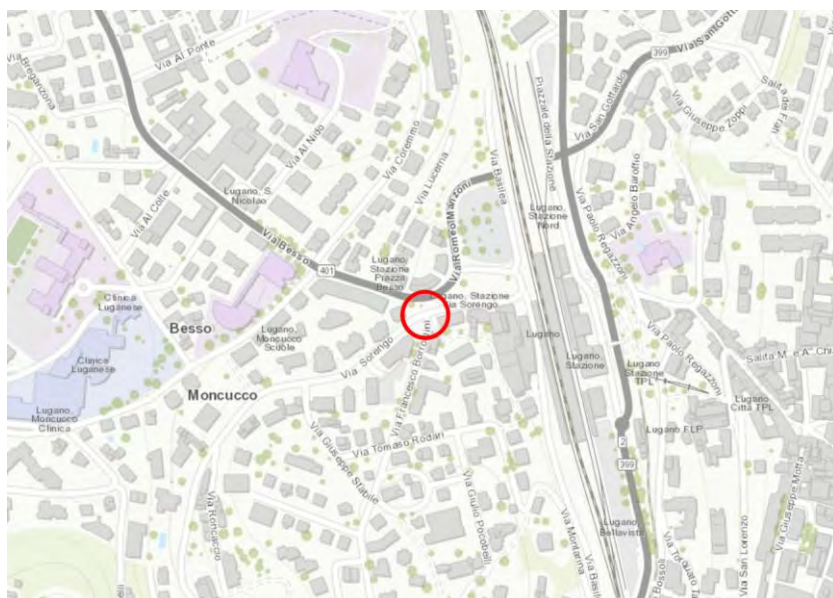
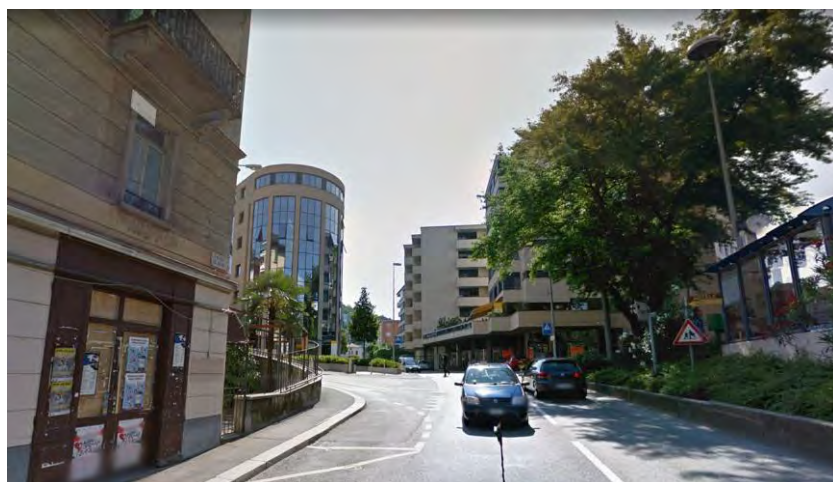
Codice BES124

L'attraversamento pedonale su via Borromini risulta molto prossimo alla linea di arresto del dare precedenza. Una vettura in immissione su via Sorengo di fatto occupa il percorso pedonale. Si segnalano inoltre possibili criticità legate alle auto in svolta verso via Borromini provenienti da via Sorengo, che scorgono solo all'ultimo il pedone in attraversamento.

Verifica ripercussioni progetto terminal bus (parcheggio Piazzale di Besso). Intervento di miglioramento degli attraversamenti pedonali in relazione all'effettivo mantenimento o meno della fermata bus adiacente. Valutazione possibilità di creazione di un marciapiede passante su via Borromini.

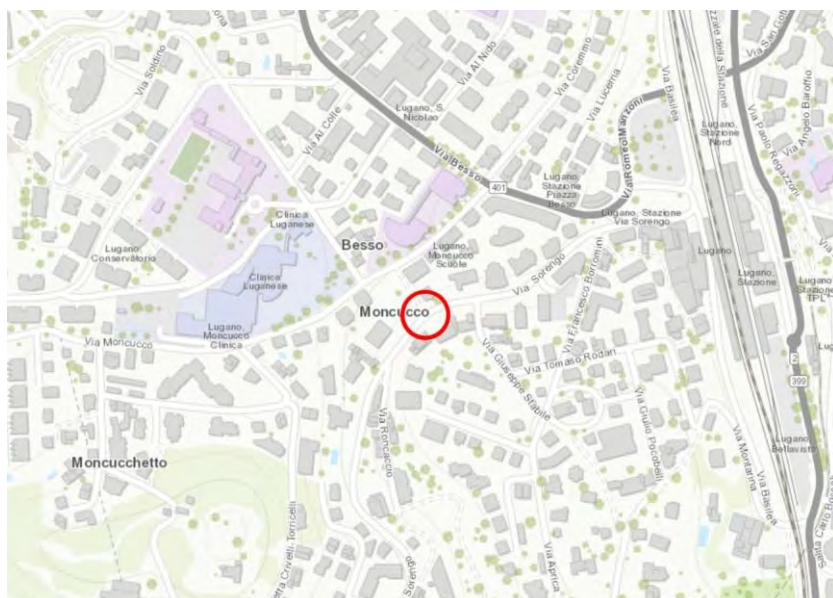
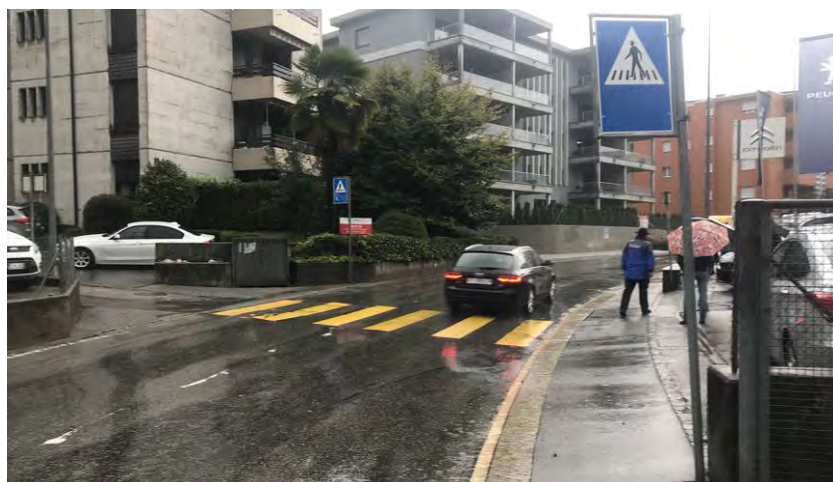
Codice	BES125
Comprensorio	Besso
Localizzazione	via Sorengho zona concessionaria Citroën
Sedi interessate	202 / 203 / 206
Costi intervento	\$\$
Priorità	1
\$: <25'000.- \$\$: 25-150'000.- \$\$\$: >150'000.-	1: prioritario 2: importante 3: raccomandato 4: miglioramento opzionale

Diritto di precedenza non sempre rispettato sulle 2 strisce pedonali in via Sorengho (davanti alla posta e ai piedi della scalinata Abbondio). Le auto non sempre adattano la velocità e perciò nonostante le strisce pedonali si creano spesso situazioni rischiose. Inoltre in via Sorengho esiste il marciapiede solo dal lato dell'ufficio postale. Dall'altro il passaggio è occupato dai posteggi esterni per le auto, che obbligano bambini e pedoni a scendere in strada per poter transitare.

Messa in evidenza del punto di attraversamento con paletti dissuasori e segnali luminosi. Valutazione possibilità di regolazione semaforica dell'attraversamento (normale funzionamento in giallo lampeggiante / attivazione in caso di chiamata pedonale).

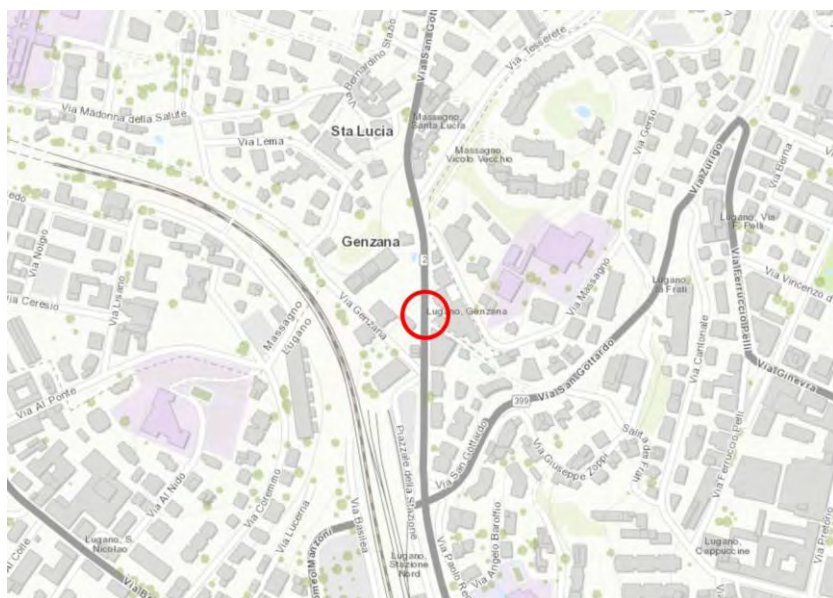
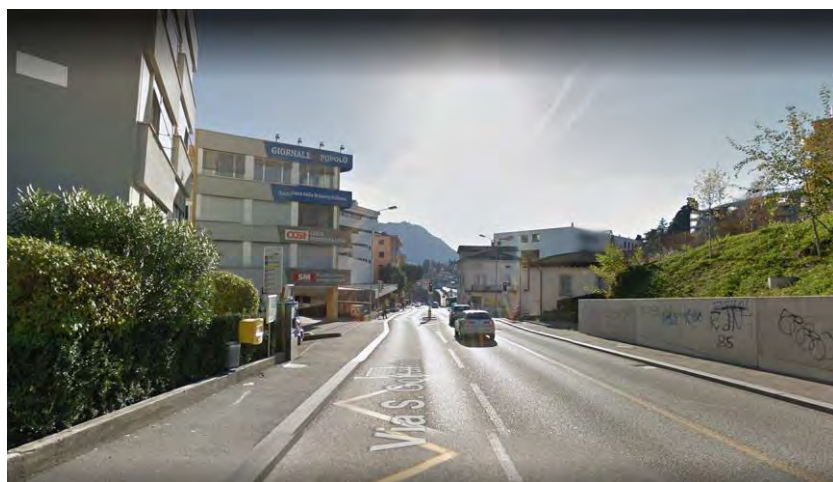
Codice BES126

Su via S. Gottardo la fermata Genzana è molto utilizzata da allievi e utenti. La prossimità con la mensa scolastica comporta, nelle fasce orarie della pausa pranzo, la presenza di molte persone alla fermata, in prossimità di una strada molto trafficata.

Coordinamento con il progetto di sistemazione della fermata bus. Ev. allargamento del marciapiede esistente a fronte della prevista eliminazione dell'isola spartitraffico in corrispondenza dell'attraversamento pedonale (già sicuro in quanto semaforizzato).

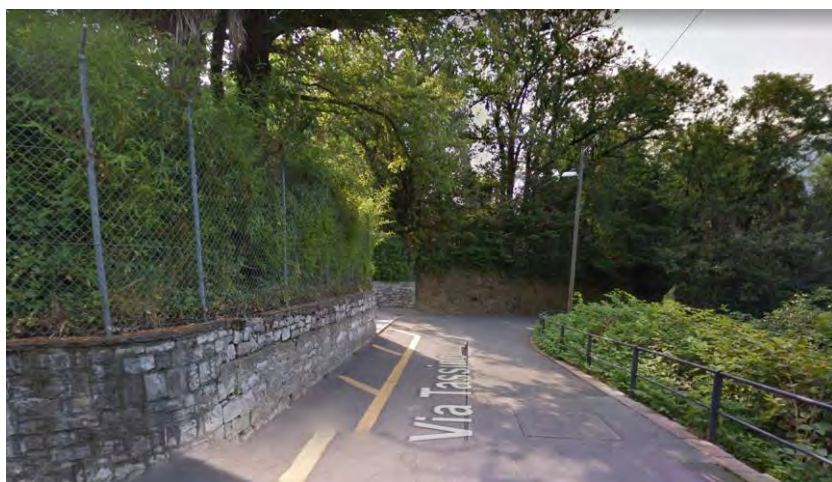
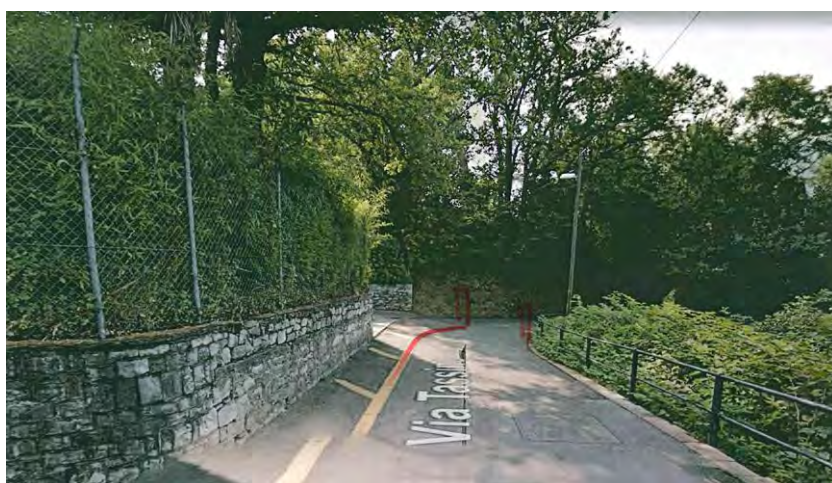
L'accesso a nord al parco di via Tassino è in prossimità di una serie di curve dell'omonima strada. E' demarcata a terra una fascia pedonale, che però non garantisce adeguata sicurezza ai bambini in transito sul percorso casa-scuola e ai residenti del quartiere in genere.

Verifiche di controllo delle condizioni di velocità della zona 30 realizzata su via Tassino (tratto da accesso Parco a via Maraini). Miglioramento collegamento del Parco Tassino con via Montarina e la zona residenziale ad uso di allievi e cittadini in genere.

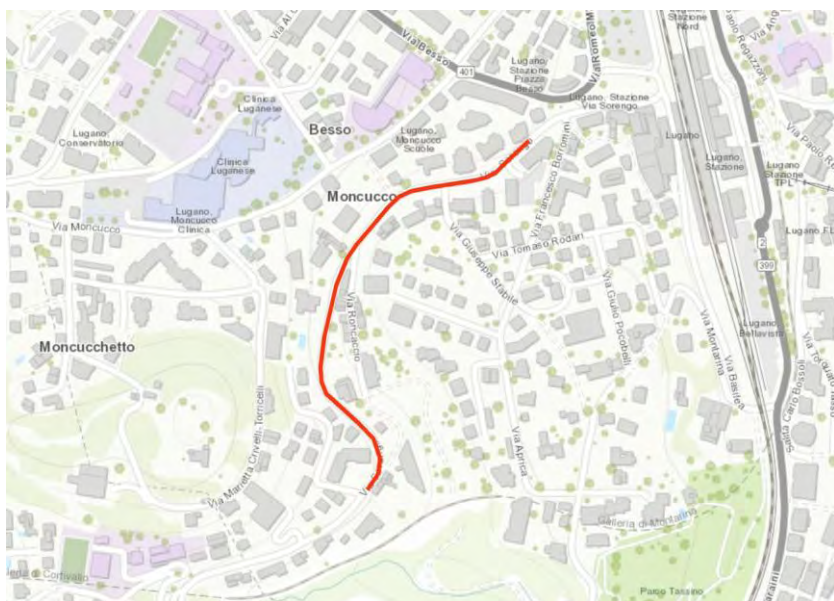
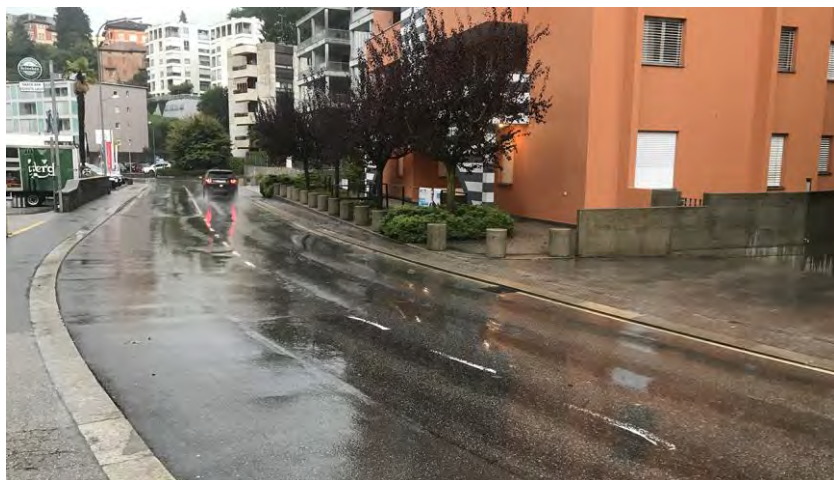
Codice BES128

Messa in sicurezza marciapiede (tratti in curva)

Alcuni tratti di via Sorengo presentano restringimenti nei marciapiedi. Queste situazioni, in particolare in curva dove i veicoli tendono a stringere, creano una generale percezione di insicurezza, legata anche alle velocità di transito a volte sostenute.

Coordinamento e input all'interno del progetto di sistemazione di via Sorengo. Ev. interventi puntuali provvisori di messa in sicurezza (posa paletti dissuasori in corrispondenza dei tratti in curva dove si registrano invasioni del sedime pedonale da parte delle autovetture).

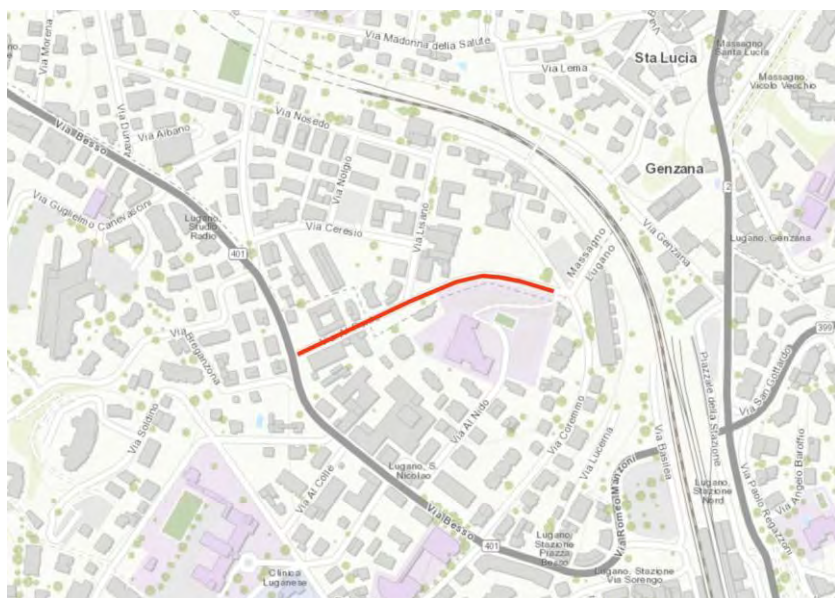
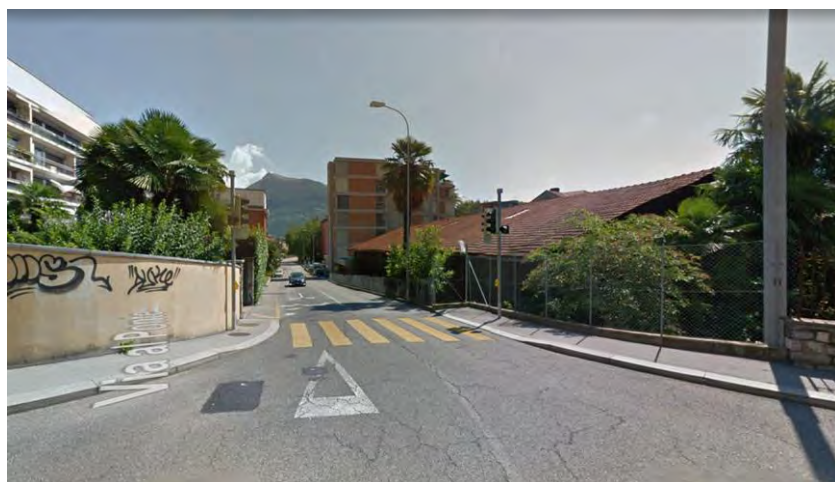
Codice BES129

Messa in sicurezza attraversamenti

A causa dell'assenza di marciapiede sulla parte di via Al Ponte che appartiene al comune di Lugano e dato che il limite di 30 km/ora non viene rispettato, risulta rischioso per i bambini attraversare la strada per raggiungere le entrate dei palazzi in cui abitano.

Demarcazione fasce rosa pedonali ai due lati di via Al Ponte per restringimento del campo stradale (incentivo alla riduzione di velocità e miglioramento delle condizioni di fruibilità da parte di bambini e pedoni in generale).
