Piano di Mobilità Scolastica

Città di Lugano

Allegato 6 Interventi proposti

Documento N. 2139.11.006
Ind. A

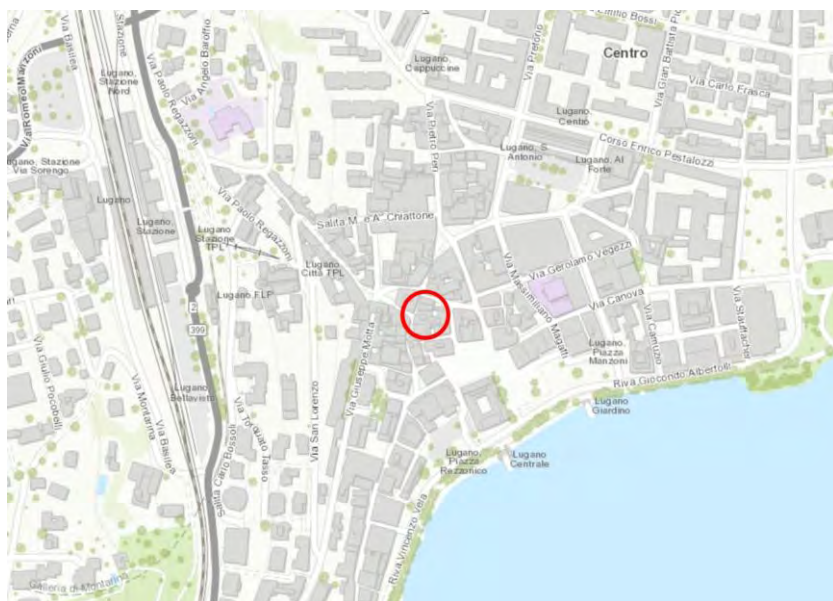
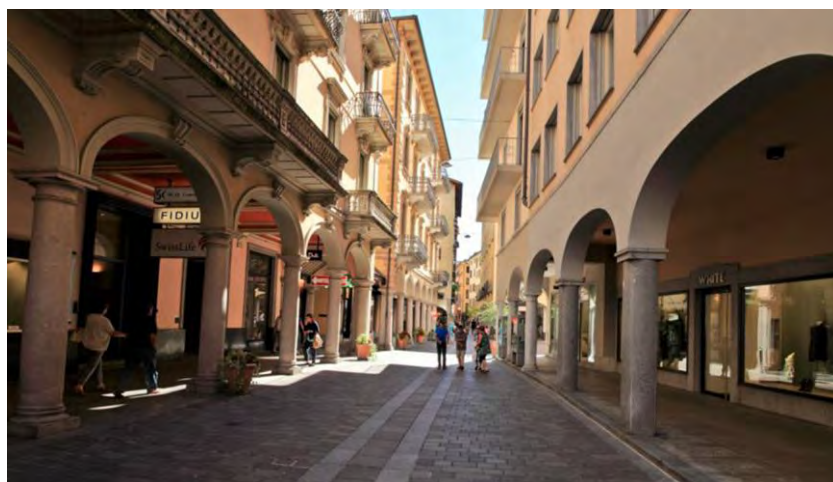
Codice BRT130

Maggiori controlli (accesso fornitori / mezzi pesanti / manovre)

La zona pedonale dovrebbe consentire ad allievi e cittadini in genere di potersi muovere liberamente al suo interno, in condizioni di sicurezza e senza intralci legati alla presenza di veicoli a motore. Questa condizione si scontra con le necessità di commercianti e fornitori che hanno la propria attività in centro. La presenza di furgoni e mezzi pesanti, in particolare in fase di manovra, costituisce un rischio elevato, laddove il pedone non è reso attento della condizione di potenziale pericolo.

Controllo delle condizioni di accesso alla zona pedonale, in particolare per fornitori. Ev. rivisitazione delle fasce orarie concesse. Implementazione maggiori controlli da parte della polizia. Valutazione della possibilità di individuare aree di carico / scarico diffuse ma in corrispondenza di ambiti con più agio dove eseguire manovre di entrata / uscita.

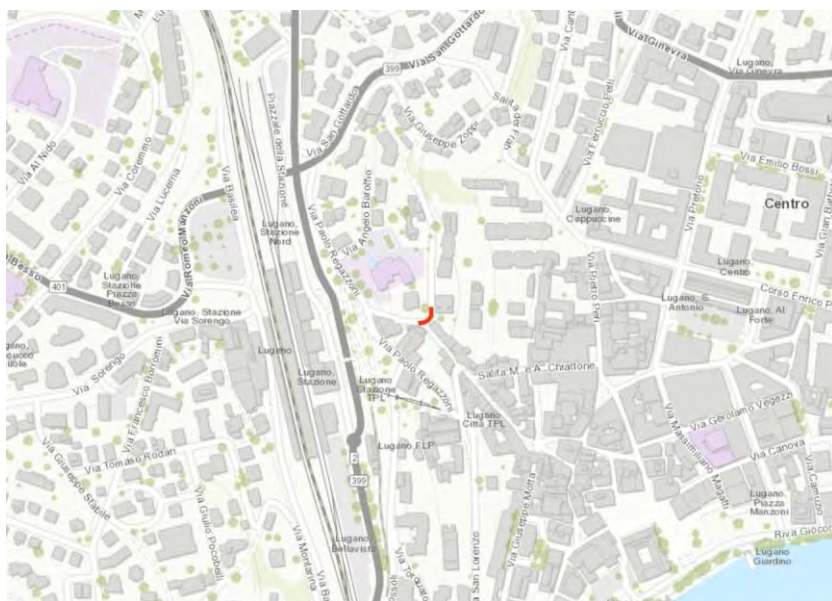
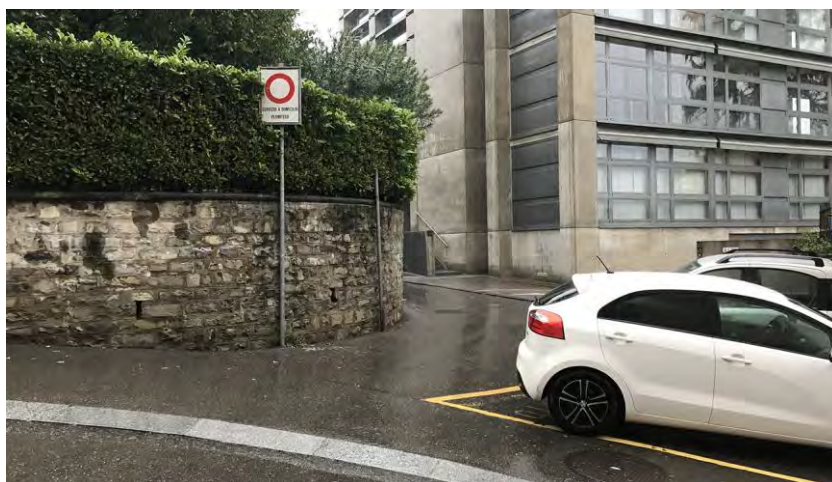
Codice BRT131

Messa in sicurezza percorso pedonale (visibilità ridotta in curva)

Via Antonio Galli è l'asse che conduce agli accessi di SI ed SE, in collegamento con la zona pedonale. La curva a stretto raggio presente in prossimità di via Bertaccio non consente ad allievi e pedoni in genere di transitare in sicurezza lungo il percorso, in ragione della scarsa visibilità di una ev. autovettura in transito.

Verifica delle possibilità di intervento (limitate) in concertazione con i proprietari dei parcheggi privati presenti in corrispondenza della curva.

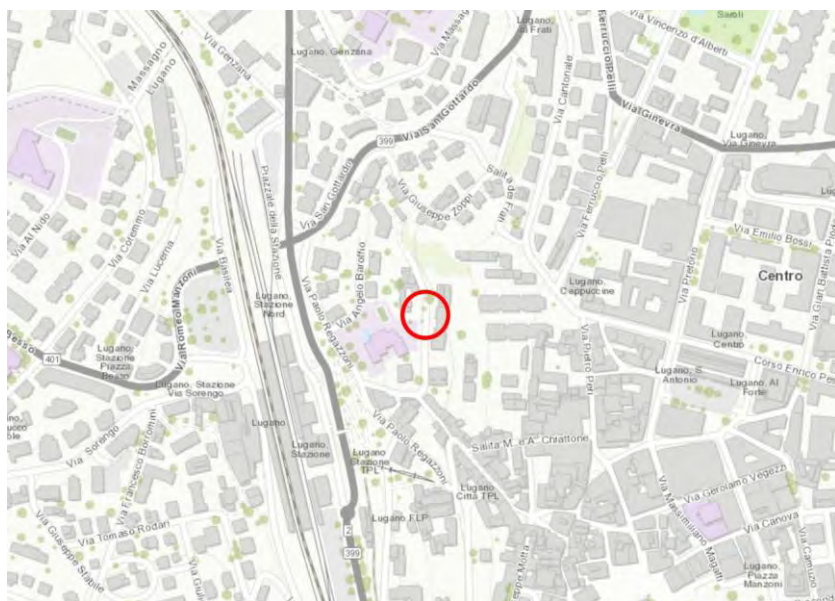
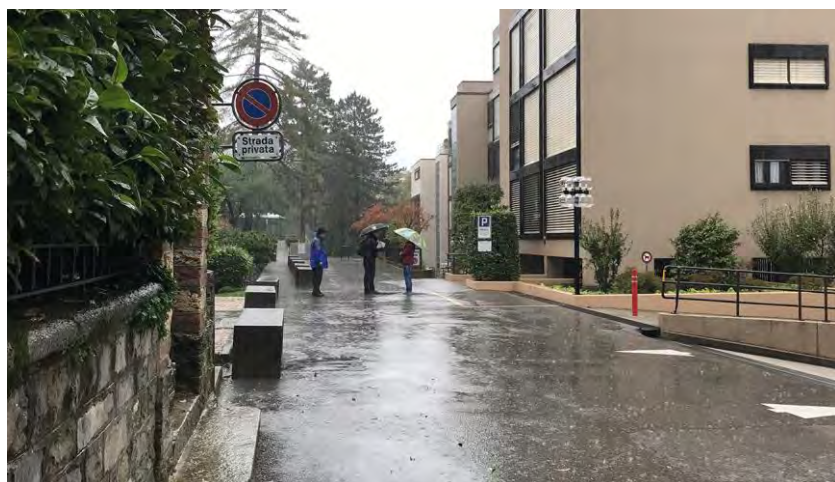
Codice BRT132

Regolamentazione per problema manovre auto genitori

Come spesso succede, una delle criticità legate agli accessi delle SI è connessa con le autovetture dei genitori in fase di manovra dopo aver accompagnato / recuperato i propri figli. Questa situazione si verifica anche lungo via Galli e costituisce una situazione di pericolo sia per gli allievi della scuola dell'infanzia che per quelli della vicina sede elementare.

Gli spazi ristretti non offrono molto margine di manovra. Valutare la chiusura al traffico di via Bertaccio / via Galli negli orari scolastici.

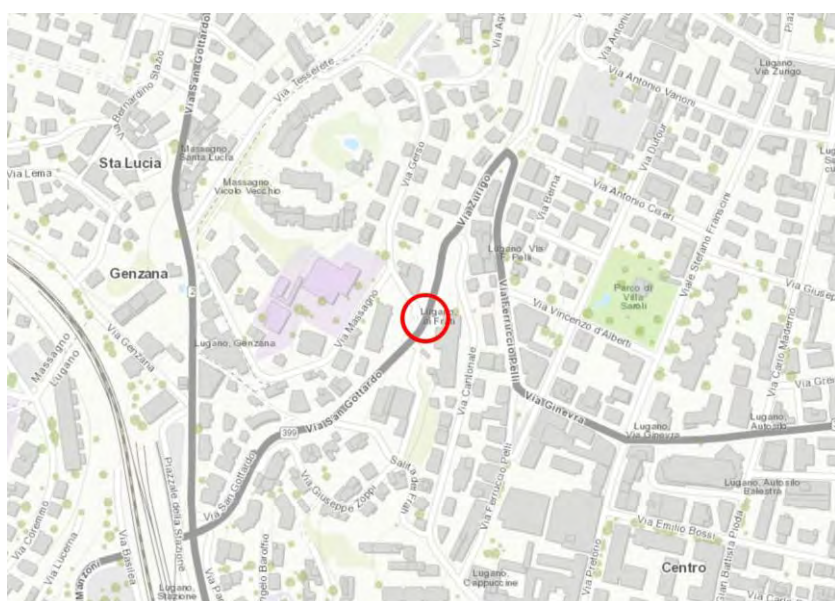
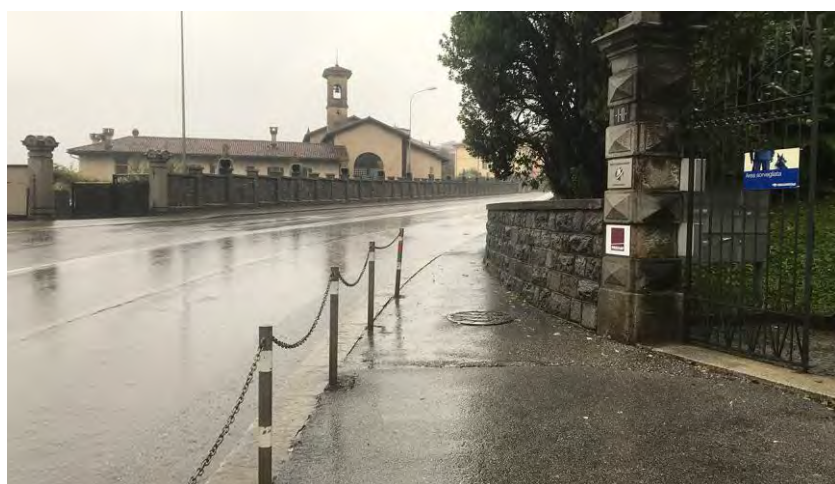
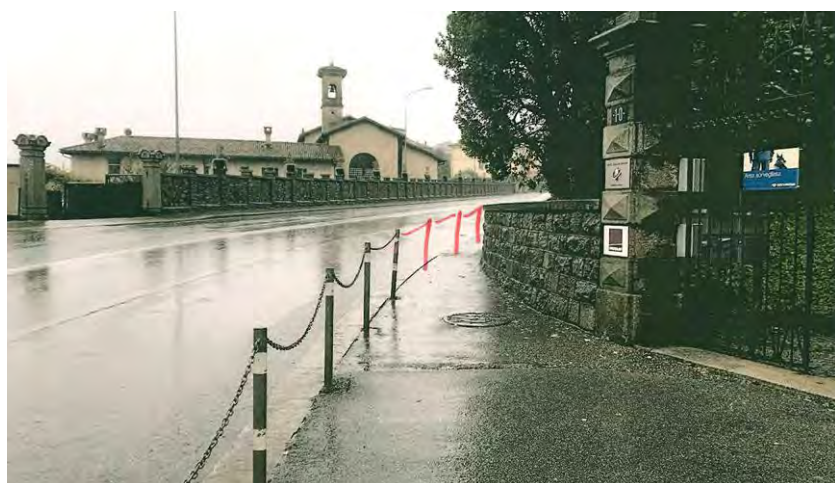
Codice BRT133

Verifica larghezza marciapiede / invasione mezzi in curva

Via San Gottardo è un asse di forte scorrimento nella rete viaria luganese. Ampie corsie e il tratto in pendenza contribuiscono a registrare velocità di transito sostenute. Il marciapiede esistente presenta in alcuni tratti larghezze minime e nessun elemento di protezione, in particolare in corrispondenza delle curve, dove i veicoli più grandi (bus, camion) tendono a stringere passando molto vicino ai pedoni.

Allargamento del marciapiede esistente nel tratto in curva. Messa in sicurezza con prolungamento paletti dissuasori e catenelle.

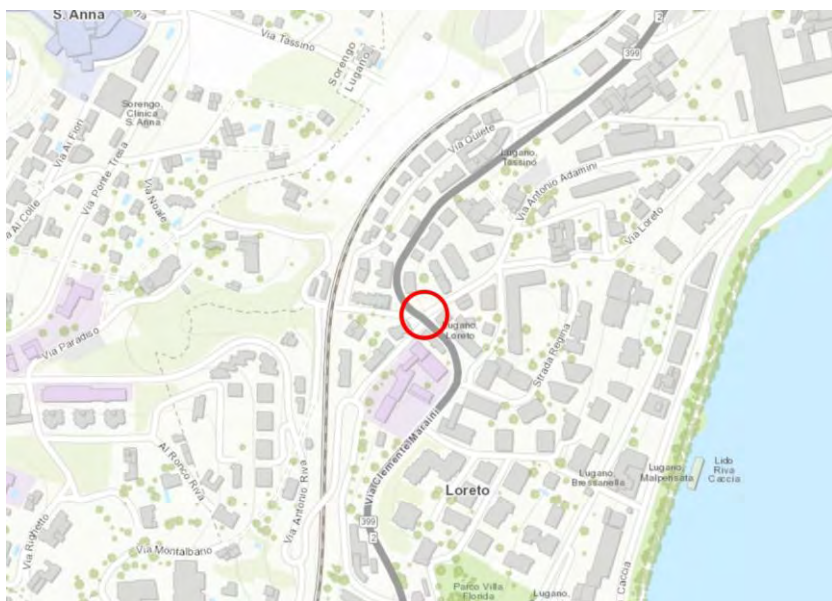
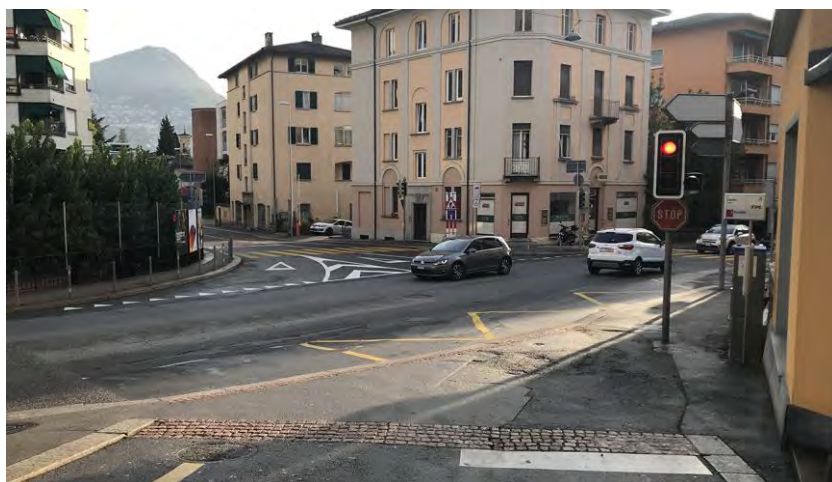
Codice LOR134

Verifica tempi semaforici, fase di verde contestuale tra pedoni e via Giroggio

Le macchine che vengono da Via Giroggio e si immettono in Via Adamini hanno semaforo verde simultaneamente ai pedoni che attraversano in Via Adamini. La durata delle fasi di via libera e i conseguenti tempi di attesa in un incrocio molto utilizzato comportano a volte scarsa attenzione agli allievi in fase di attraversamento.

Correzione regolazione semaforica. Attivazione fase di verde pedonale anticipata di 1-2 sec. rispetto al via libera per le auto, di modo da consentire al pedone di impegnare l'incrocio. Ev. inserimento di una fase semaforica aggiuntiva solo pedonale unicamente in caso di chiamata (attualmente il ciclo non sembra essere completamente attuato, riproponendo tutte le fasi indistintamente dalla presenza di flussi).

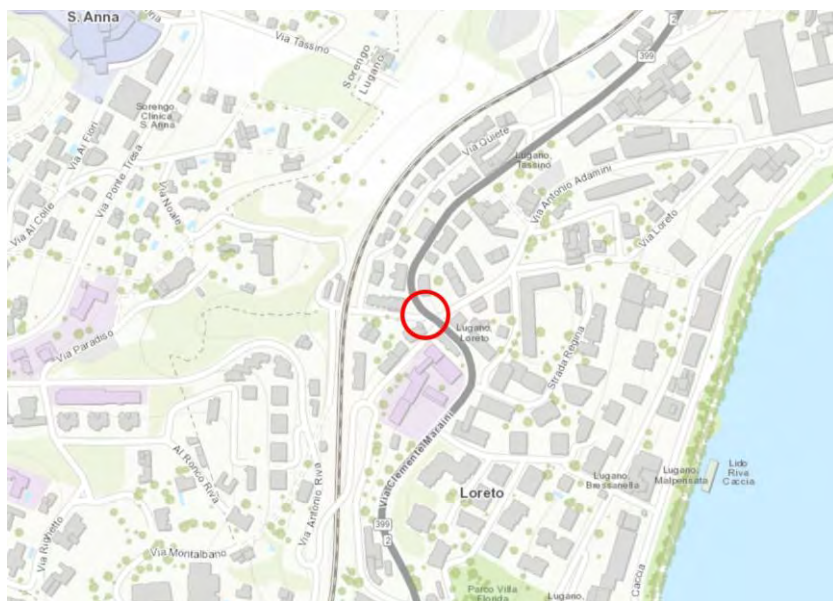
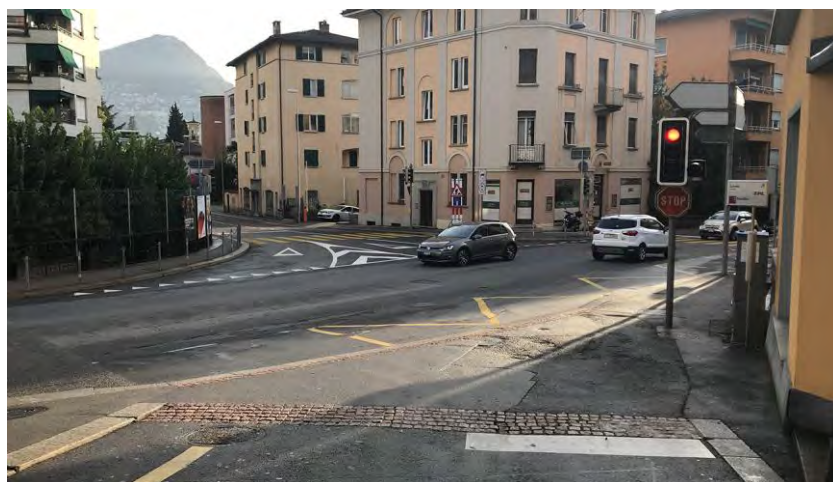
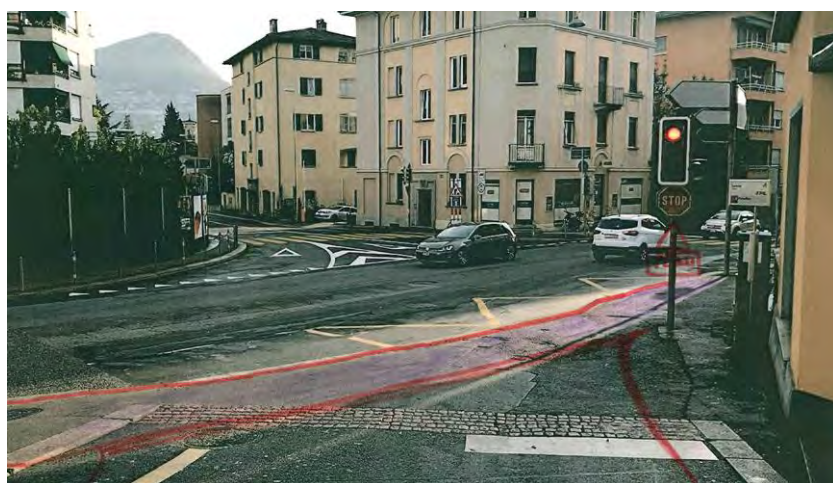
Codice LOR135

Segnaletica orizzontale marciapiede passante

La continuità del marciapiede è poco percepita in corrispondenza dell'innesto di via Giroggio. La auto in immissione su via Adamini prestano maggiore attenzione alla lampada semaforica senza accorgersi della ev. possibilità di passaggio da parte di allievi diretti alle sedi scolastiche.

Demarcazione orizzontale su marciapiede della fascia pedonale (rosa o zebra gialla). Intervento da concertare con l'ufficio segnaletica del dipartimento del territorio del Canton Ticino.

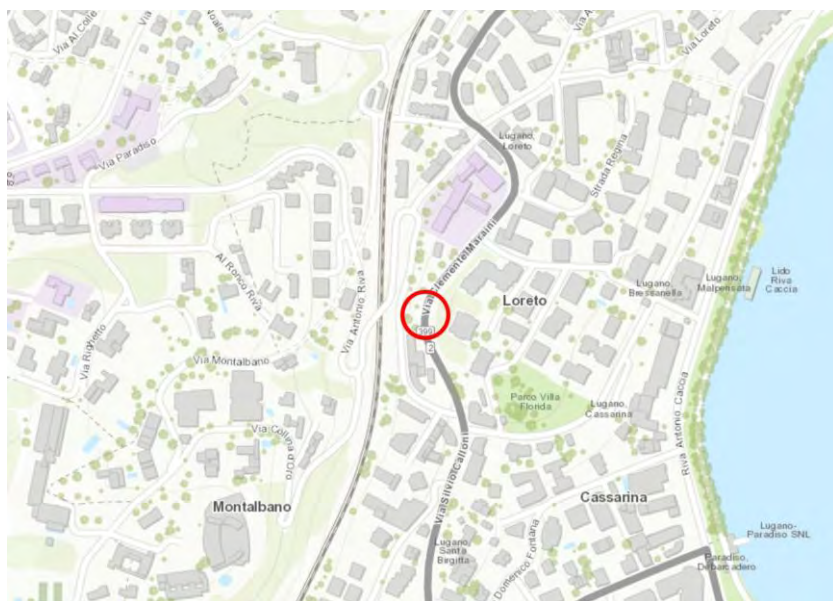
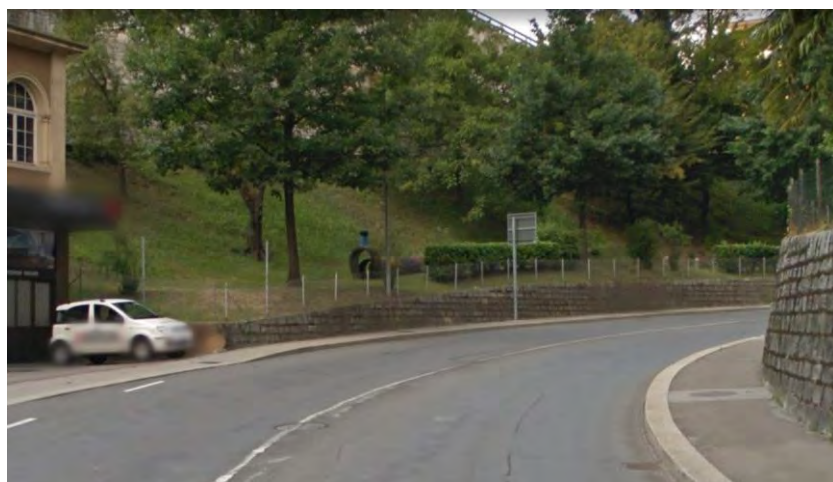
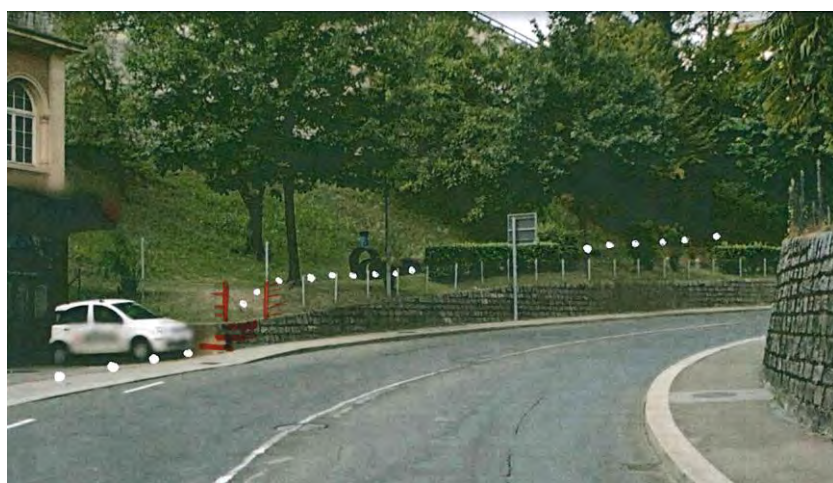
Codice LOR136

Apertura accesso per gli allievi che provengono da sud

Gli allievi che provengono da sud devono percorrere via Maraini per accedere alle scuole in prossimità dell'attraversamento pedonale. Il parco a lato della strada principale, che si estende fino al distributore di benzina, costituisce un ambito protetto in cui gli allievi potrebbero transitare in un ambito protetto, lontano dal traffico veicolare.

Realizzazione accesso al parco adiacente le sedi scolastiche in corrispondenza del suo limite più a sud (zona stazione di servizio). Possibilità di chiusura ad opera del custode durante l'orario scolastico. Verifica dello stato di percorribilità dei percorsi interni al parco, anche da parte di passeggini e trottinette (pendenze, stato pavimentazione, ecc.)

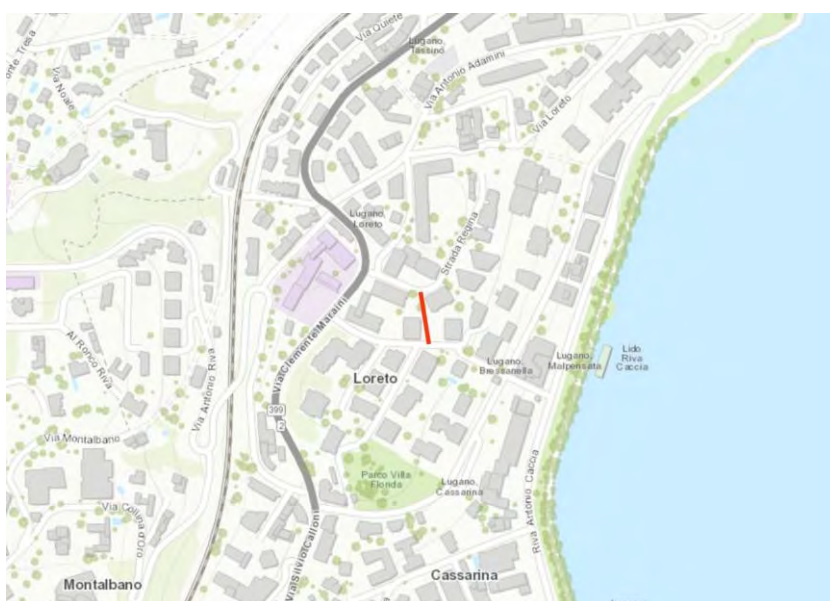
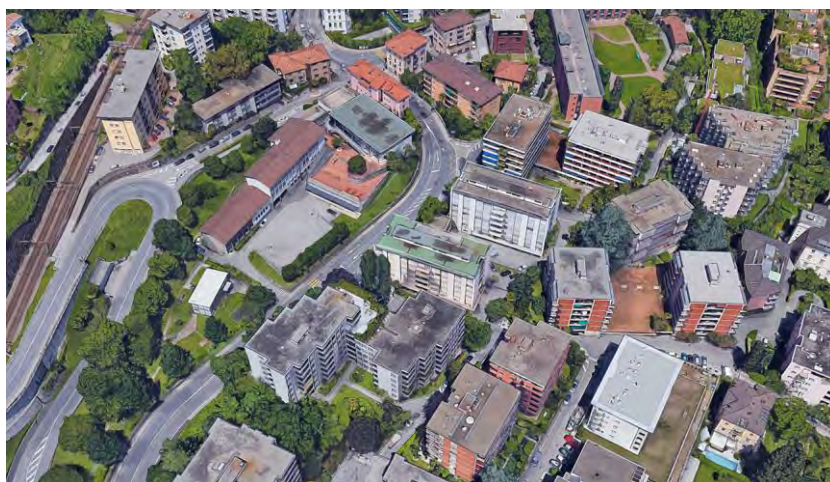
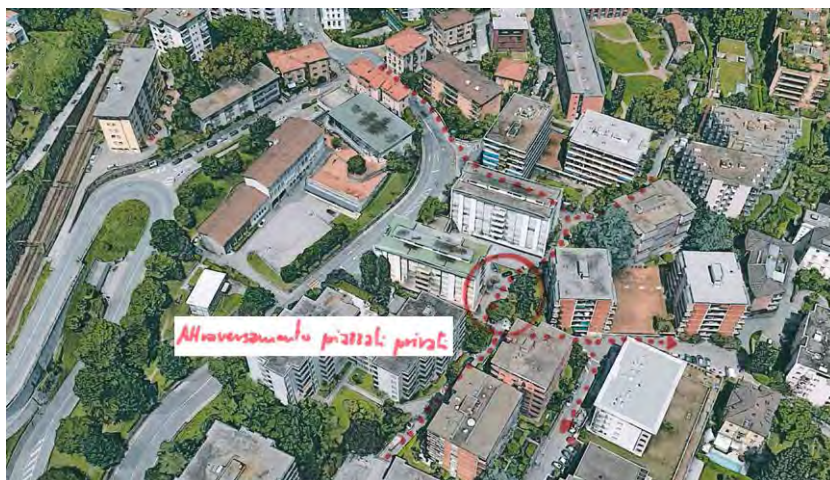
Codice LOR137

Permesso di passo per percorsi casa / scuola allievi

I palazzi all'interno del quartiere offrono passaggi e itinerari protetti, lontani dalla strada principale solitamente molto trafficata. Lo sbocco su via Maraini dovrebbe di norma avvenire unicamente in prossimità degli attraversamenti pedonali.

Creazione di un percorso casa-scuola nel quartiere tramite l'ottenimento di diritti di passo sui piazzali privati. Segnalare il percorso.

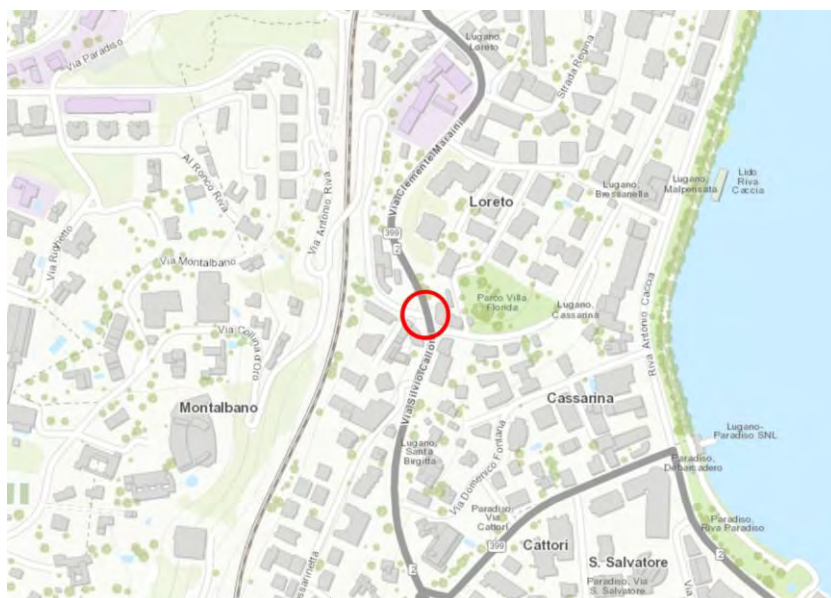
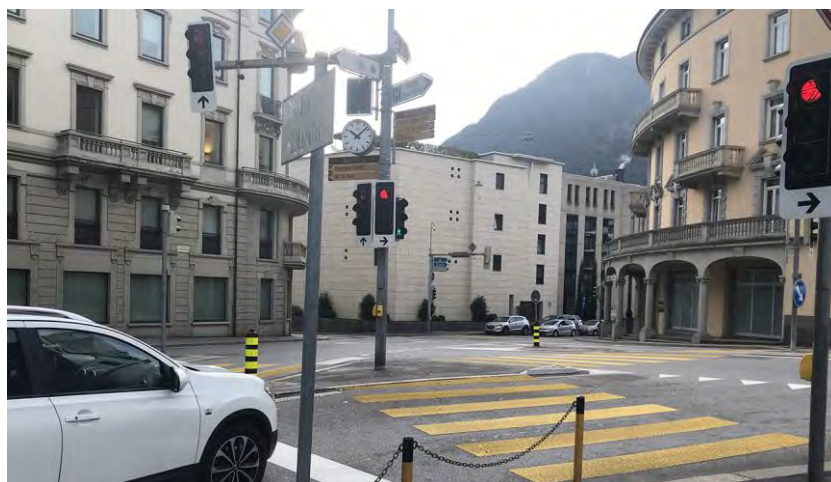
Codice LOR138

Verifica tempi / fasi semaforiche

Le fasi semaforiche dell'incrocio comportano il verde per le manovre di svolta a destra da via Mazzini su Via Maraini e a sinistra su Via Calloni simultaneamente per automobili e per pedoni. Le lunghe attese creano ancora più rischi.

Verifica possibilità di ottimizzazione fasi di verde semaforiche. Indicazione dare precedenza ai pedoni per i veicoli in svolta a dx da via Maraini su via Antonio Riva.

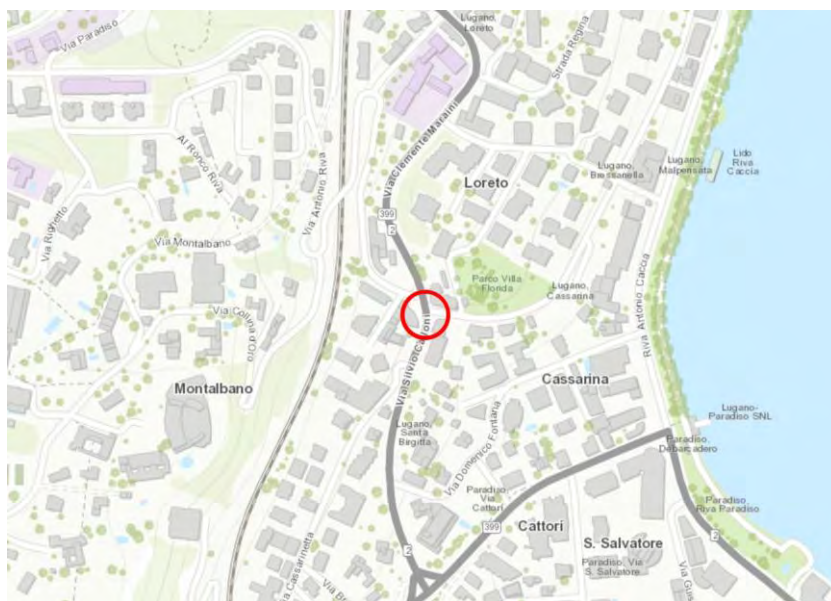
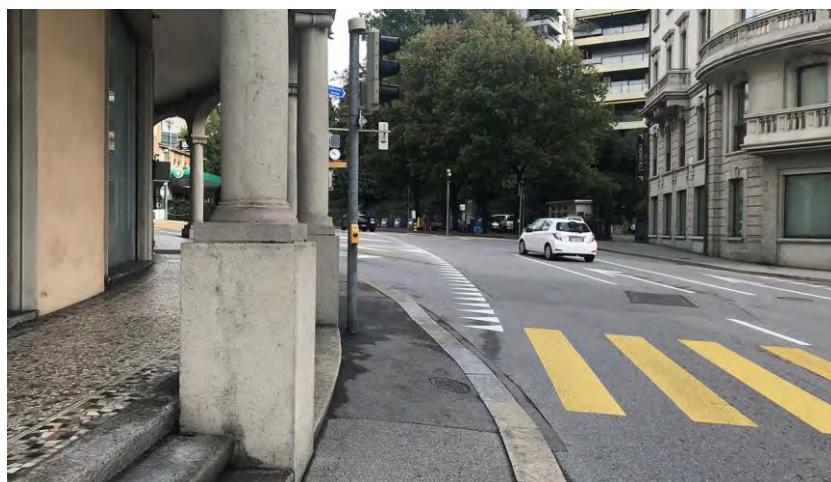
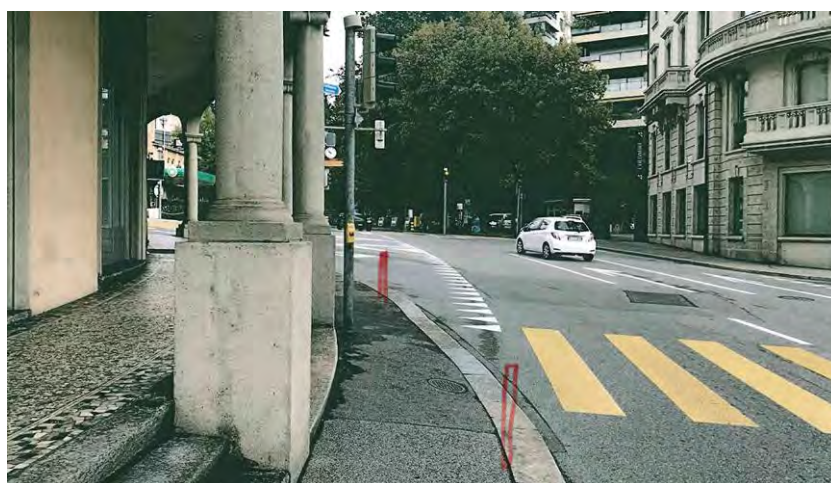
Codice LOR139

Interventi di protezione o allargamento marciapiede

La zona di attesa per l'attraversamento su via Calloni è molto stretta; spesso camion e mezzi ingombranti in generale salgono sul marciapiede in prossimità dell'edificio. Una situazione simile si registra subito dopo la curva, dove il marciapiede ribassato in via Calloni permette ai veicoli di salire, invadendo in parte la zona pedonale.

Verifica possibilità ampiezza marciapiede e rialzamento cordolo. Posa di paletti di protezione per il tratto in curva.

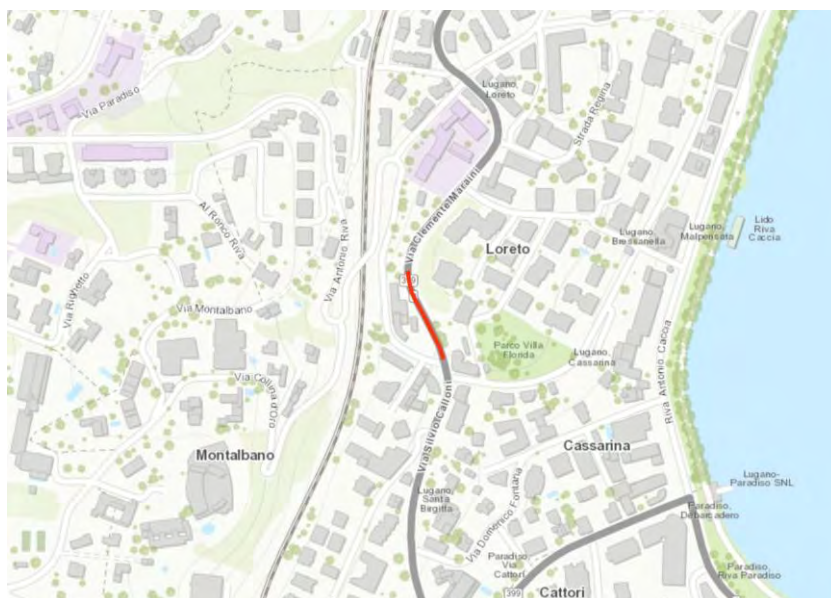
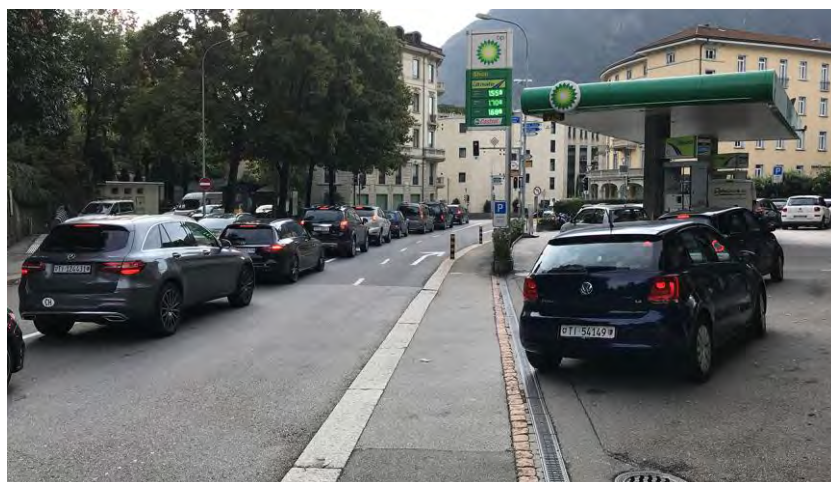
Codice LOR140

Segnaletica orizzontale marciapiede passante

L'entrata / uscita alla stazione di benzina da parte delle autovetture risulta particolarmente pericolosa per gli allievi in transito. Le manovre delle autovetture avvengono con un lungo attraversamento diagonale del marciapiede, arrivando praticamente in rettilineo dalla strada principale. La zona adibita ai pedoni risulta in generale mal segnalata.

Restringimento punto di accesso alla stazione di servizio e alle attività ad essa collegate. Definizione chiara del tratto in interferenza con il marciapiede. Demarcazione orizzontale (fascia rosa o zebra gialla) in corrispondenza dell'ingresso al marciapiede.

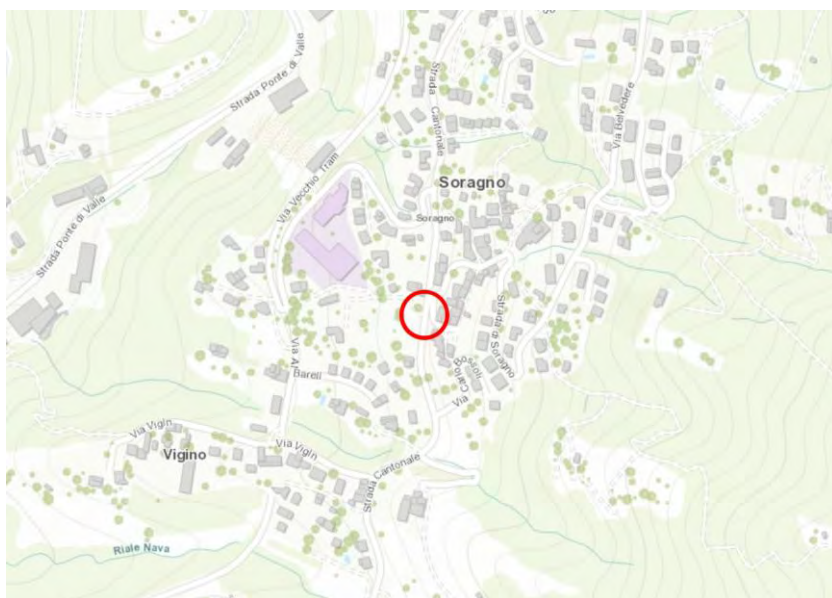
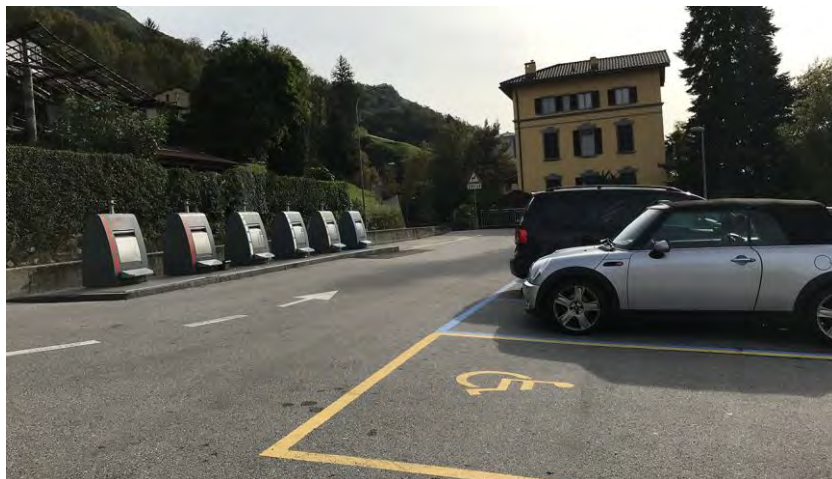
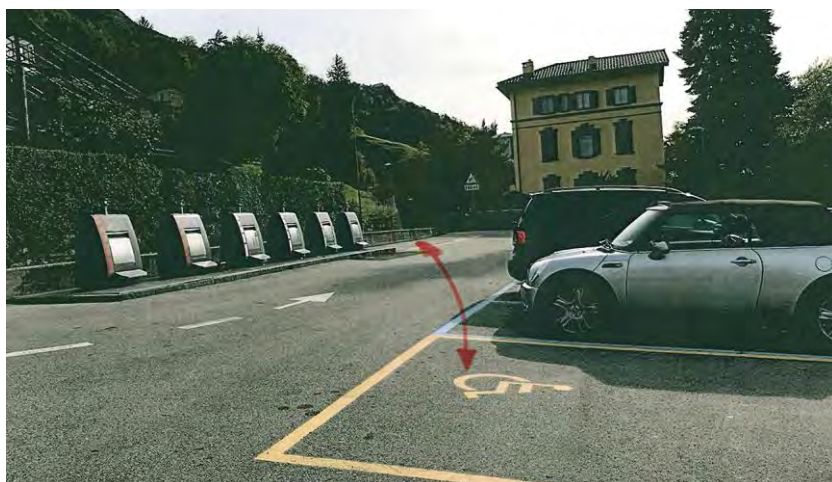
Demarcazione stalli pulmini vicino accesso sentiero

Codice	DAV142
Comprensorio	Davesco-Soragno
Localizzazione	posteggio strada Cantonale int. via Pradasc
Sedi interessate	306 / 307
Costi intervento	\$
Priorità	2
\$:	<25'000.-
\$\$:	25-150'000.-
\$\$\$:	>150'000.-
	1: <i>prioritario</i>
	2: <i>importante</i>
	3: <i>raccomandato</i>
	4: <i>miglioramento opzionale</i>

Intervento di segnaletica per riorganizzazione stalli. Spostamento area di fermata pulmini scolastici in corrispondenza della strada pedonale di accesso alla sede scolastica.

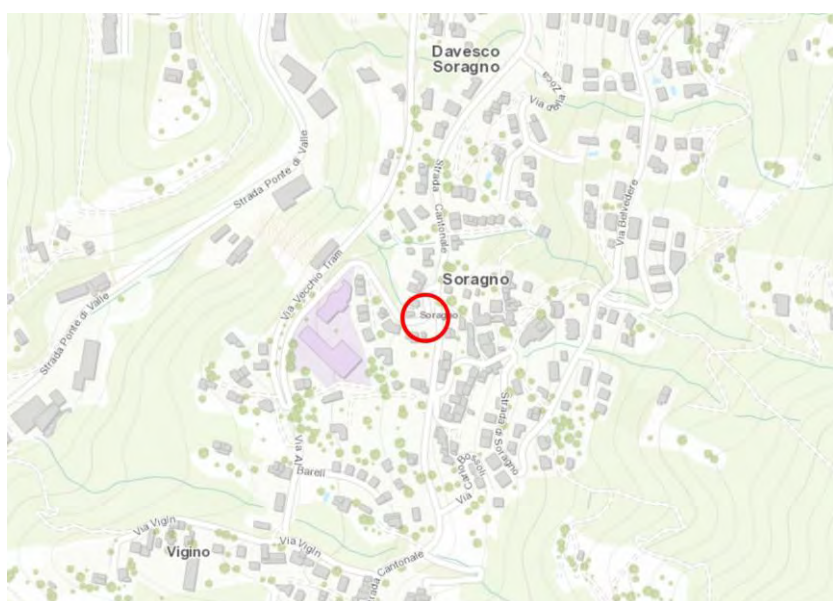
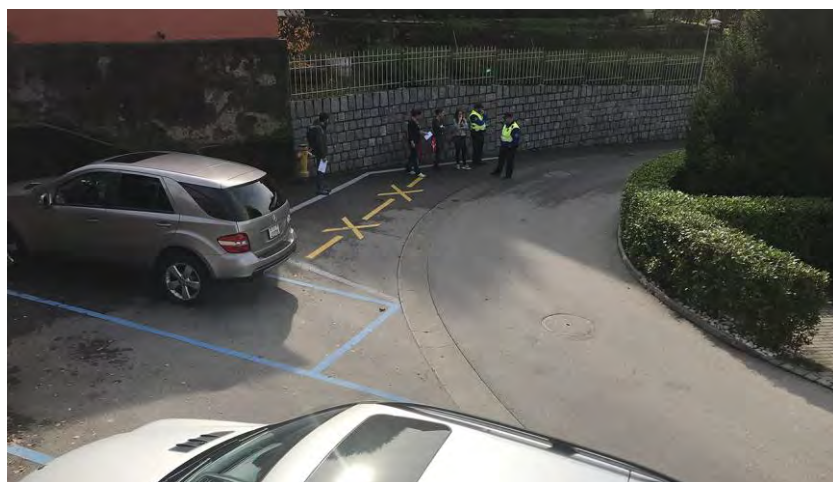
Continuità percorso pedonale in corrispondenza della curva e della piazza di scambio

La sezione stradale di via Al Barell obbliga lo scambio tra due autovetture in prossimità della curva subito dopo i posteggi demarcati, con invasione dello spazio pedonale e pericolo per gli allievi in transito. E' necessario il ripristino della continuità pedonale, sia con segnaletica orizzontale che ev. paletti di protezione.

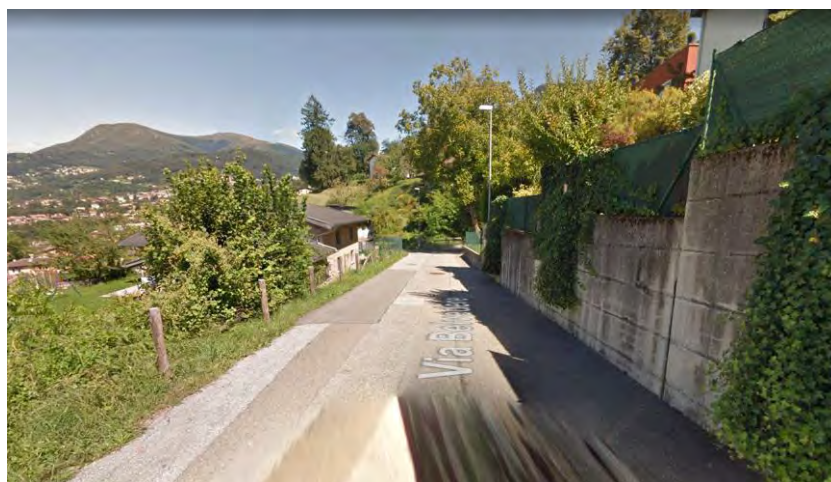
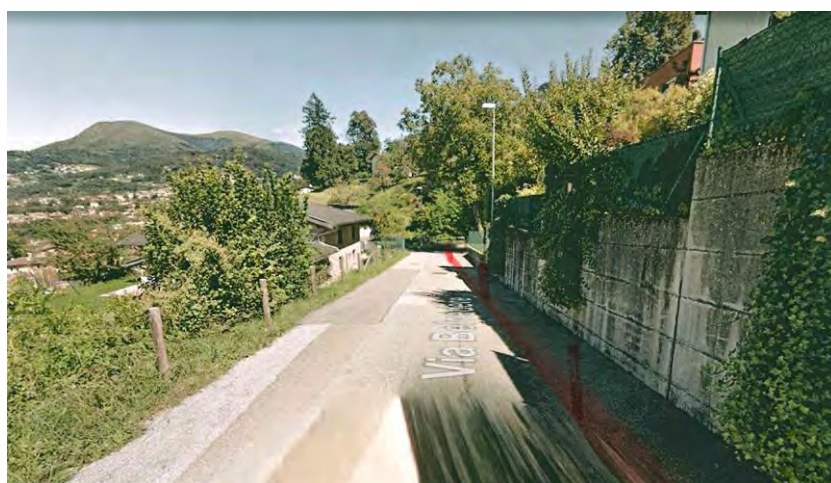
Codice	DAV144	
Comprensorio	Davesco-Soragno	
Localizzazione	via Belvedere / strada di Soragno	
Sedi interessate	306 / 307	
Costi intervento	\$	
Priorità	3	
\$:	<25'000.-	1: prioritario
\$\$:	25-150'000.-	2: importante
\$\$\$:	>150'000.-	3: raccomandato
		4: miglioramento opzionale

Sia via Belvedere che strada di Soragno sono percorse prevalentemente da residenti. Nonostante quindi il calibro ridotto e la scarsa visibilità, l'abitudine e la conoscenza del tratto stradale conduce a velocità più elevate del dovuto, su un asse dove i camminamenti pedonali sono necessariamente sul campo stradale, senza protezione.

Demarcazione fascia rosa per restringimento ottico della sezione stradale. Valutazione ev. restringimenti puntuali nei tratti rettilinei a seguito di rilievi sulle effettive velocità di percorrenza (V85).

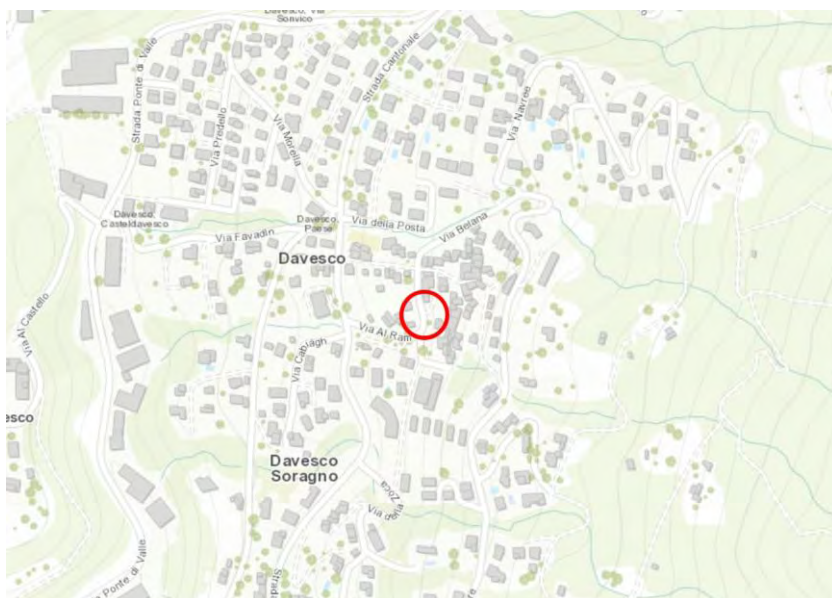
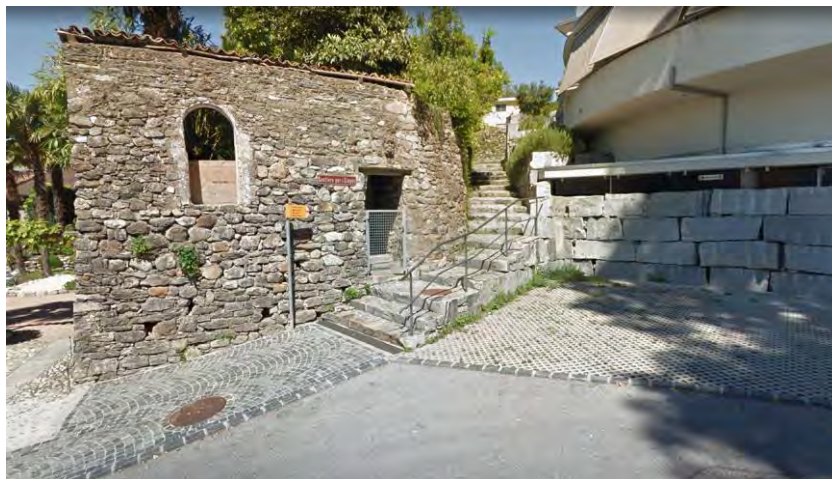
La discesa sulla strada principale da parte degli allievi residenti nella parte collinare dell'abitato è da incentivare su sentieri e percorsi alternativi rispetto alla viabilità stradale. I viottoli presenti devono essere segnalati e messi a conoscenza dei nuovi abitanti e di chi si trova ad accompagnare per la prima volta i figli a scuola.

Posa segnaletica con indicazione dei percorsi casa-scuola in corrispondenza delle stradine interne del nucleo e dei punti di collegamento con le strade principali.

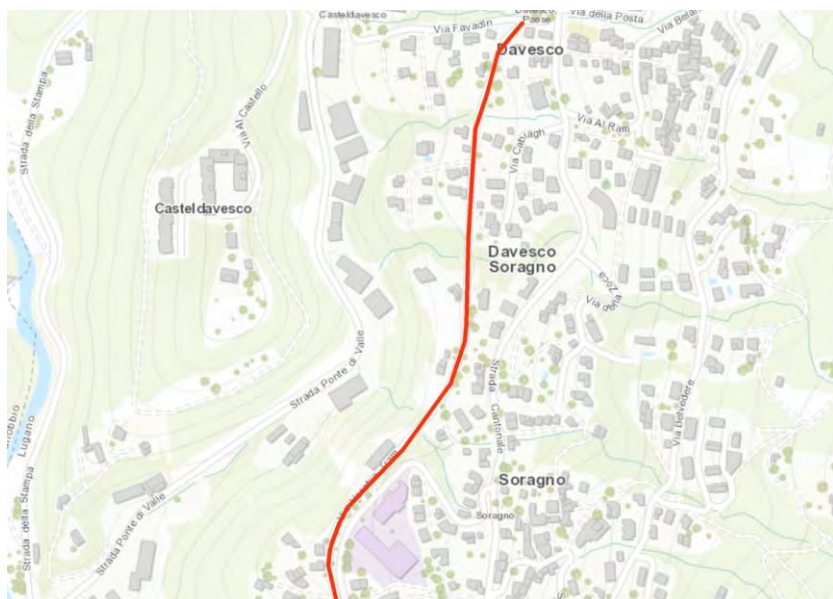
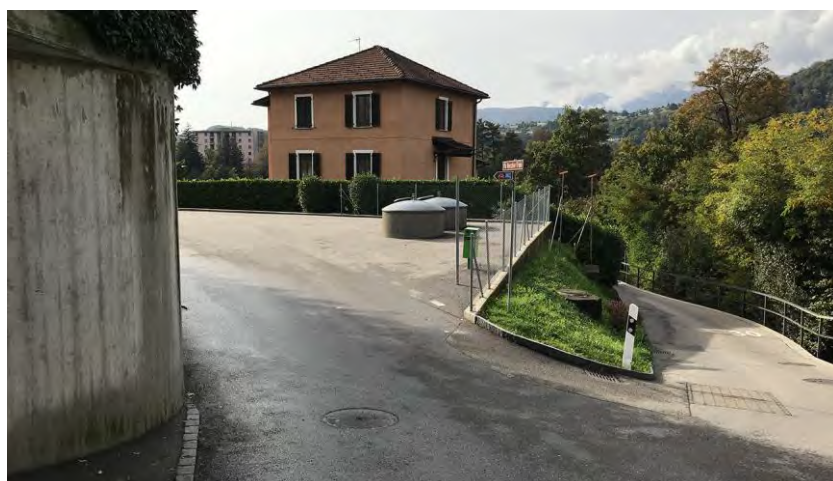
Codice	DAV146
Comprensorio	Davesco-Soragno
Localizzazione	via Vecchio Tram
Sedi interessate	306 / 307
Costi intervento	\$\$
Priorità	2
§: <25'000.-	1: <i>prioritario</i>
\$\$: 25-150'000.-	2: <i>importante</i>
\$\$\$: >150'000.-	3: <i>raccomandato</i>
	4: <i>miglioramento opzionale</i>

Via Vecchio Tram è l'asse su cui investire maggiormente per i percorsi casa-scuola e di svago in generale, a servizio del quartiere. Il previsto progetto di realizzazione del collegamento ciclabile è l'occasione per curare nel dettaglio gli aspetti di fruibilità pedonale, curando e risolvendo in particolare ev. criticità presso le intersezioni e garantendo un collegamento efficace con la strada cantonale e la parte collinare del quartiere.

Realizzazione fermata Scendi & Vivi in corrispondenza della piazzetta tra via Vecchio Tram e via al Barell. Regolamentazione con segnale di stop per l'intersezione tra via Cugnolo di Cabiàgh e via Vecchio Tram. Riqualifica intersezione tra via Favadin e via Vecchio Tram, in concertazione con il progetto di realizzazione pista ciclabile, per garantire una fascia pedonale su via Favadin a ridosso del muro e fino al collegamento sulla strada Cantonale.

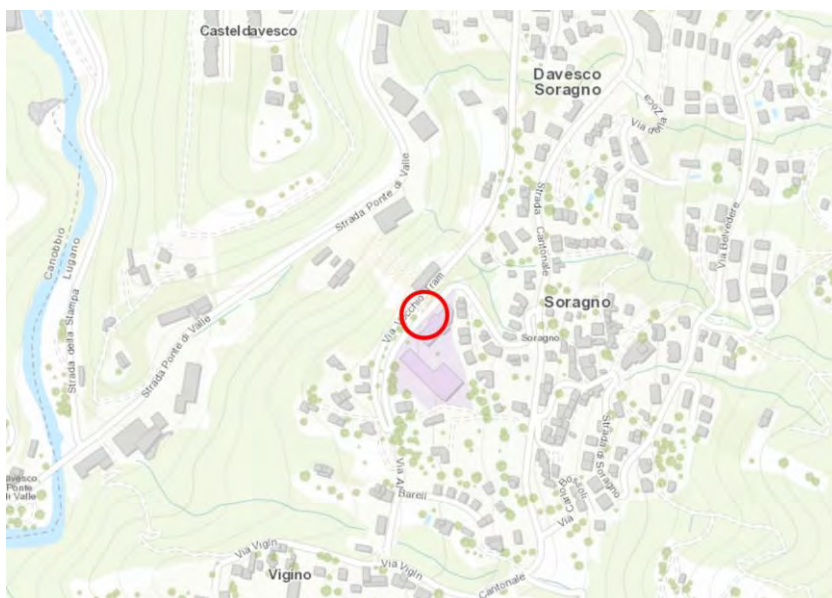
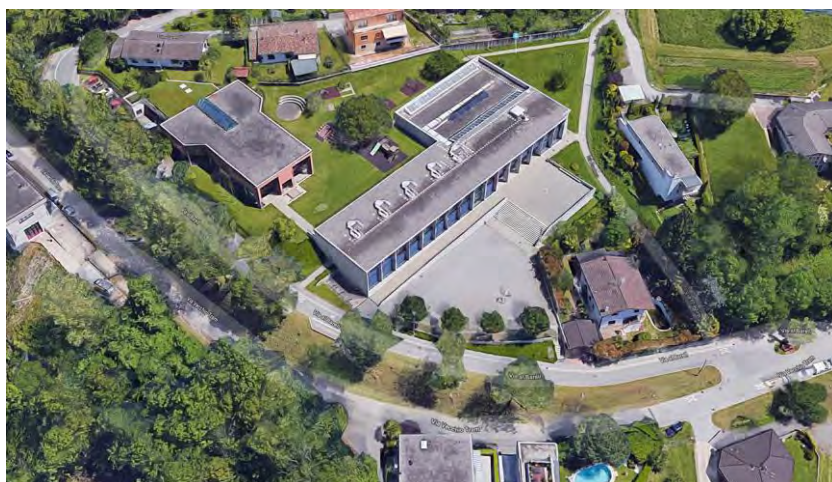
Codice	DAV147
Comprensorio	Davesco-Soragno
Localizzazione	fronte SE
Sedi interessate	306 / 307
Costi intervento	\$
Priorità	4
\$: <25'000.-	1: <i>prioritario</i>
\$\$: 25-150'000.-	2: <i>importante</i>
\$\$\$: >150'000.-	3: <i>raccomandato</i>
	4: <i>miglioramento opzionale</i>

I membri dell'assemblea genitori evidenziano la pericolosità del campo da gioco in prossimità della strada, in particolare nel caso in cui un bambino dovesse rincorrere una palla finita sul campo stradale.

Posa recinzione in corrispondenza dell'accesso della SE tra il campo da gioco e la sede stradale.

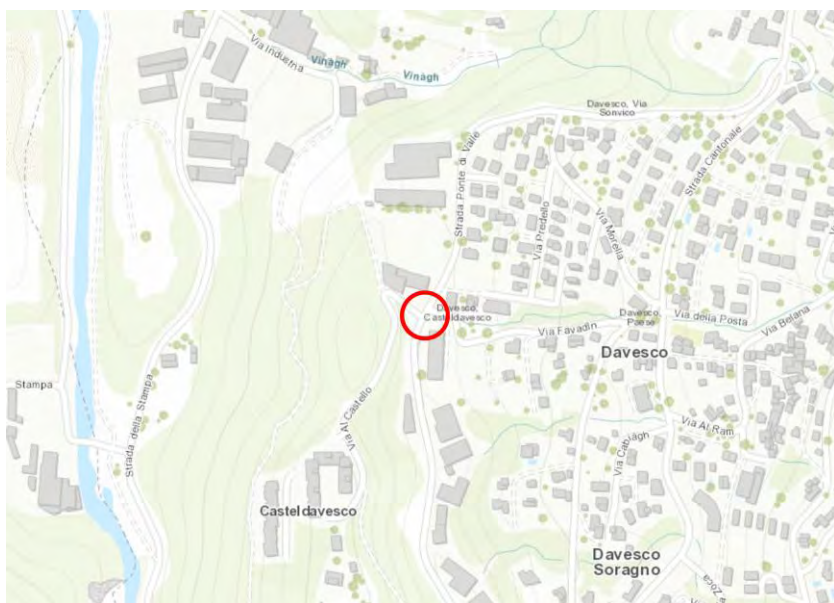
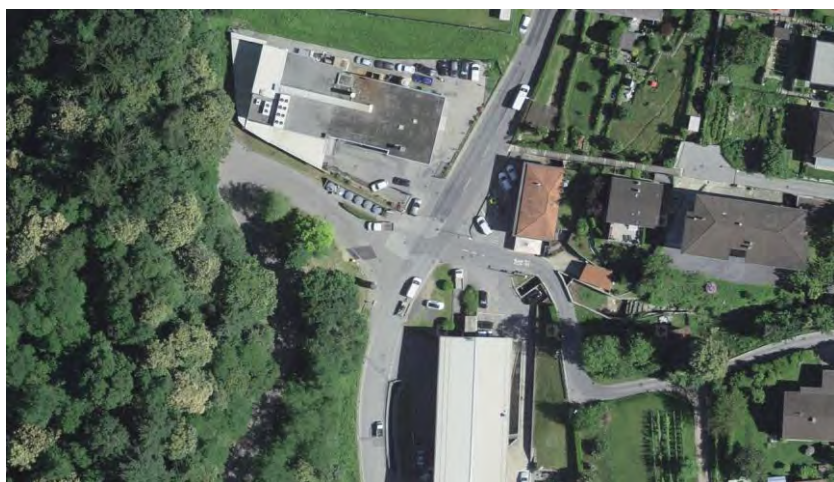
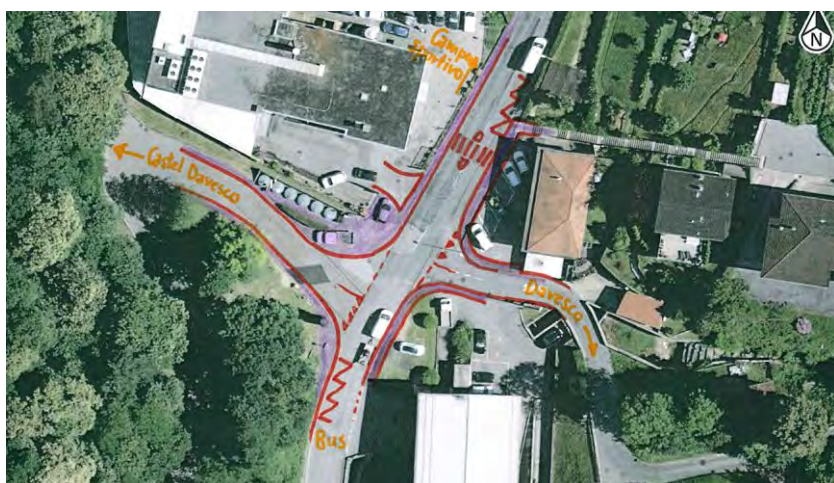
Codice	DAV148
Comprensorio	Davesco-Soragno
Localizzazione	Castel Davesco
Sedi interessate	306 / 307
Costi intervento	\$\$
Priorità	3
\$: <25'000.- \$\$: 25-150'000.- \$\$\$: >150'000.-	1: prioritario 2: importante 3: raccomandato 4: miglioramento opzionale

I collegamenti pedonali con la frazione di Castel Davesco, sebbene in parte esistenti, risultano poco attrattivi ed utilizzati da allievi e pedoni. Interventi di potenziamento e una migliore segnalazione potrebbero ricucire in maniera più adeguata la zona edificata con il resto del quartiere.

Verifica delle condizioni attuali di collegamento. Riqualfica intersezione tra via al Castello e Strada Ponte di Valle. Demarcazione fascia pedonale su via Favadin fino all'intersezione con via Vecchio Tram.
