Piano di Mobilità Scolastica

Città di Lugano

Allegato 6 Interventi proposti

Documento N. 2139.11.006
Ind. A

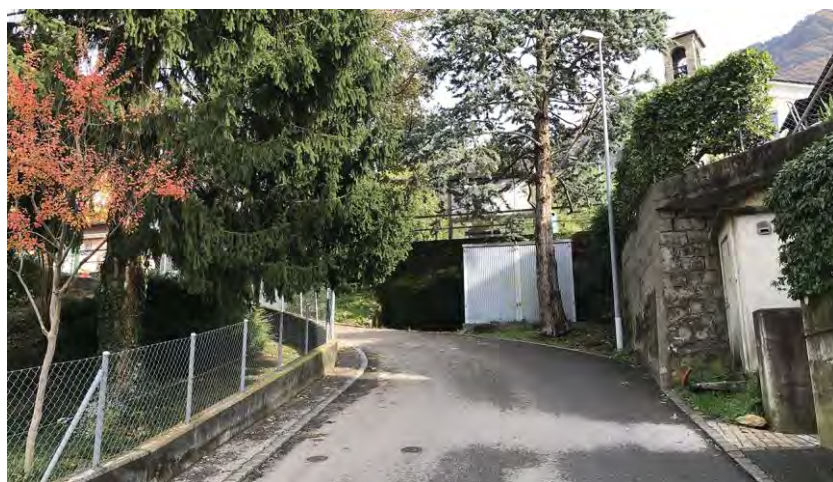
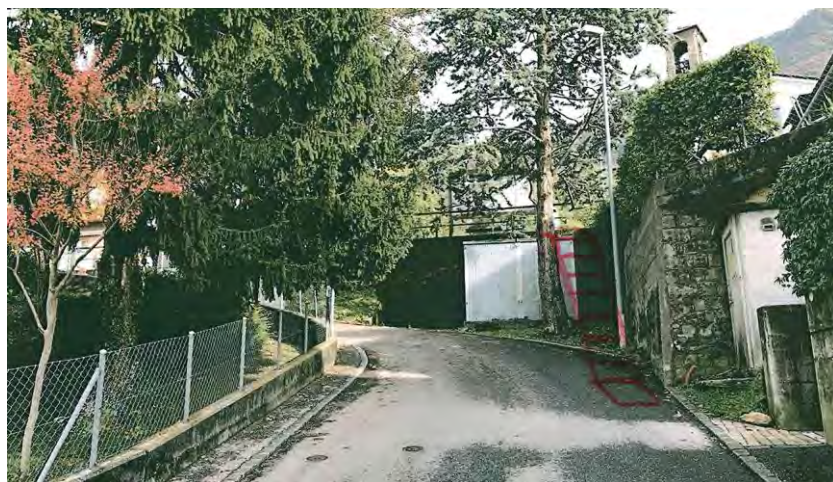
Codice DAV149

Via Favadin si collega alla strada cantonale con un tratto in forte pendenza, in curva e con sezione ridotta. La continuità del camminamento pedonale non è data. Le auto in svolta inoltre si accorgono di ev. pedoni a lato strada solo all'ultimo momento. Sarebbero da ricercare collegamenti più diretti, ev. mediante scalinata.

Realizzazione scalinata di collegamento tra la curva di via Favadin immediatamente sotto la fermata bus e la Strada Cantonale. Verifica coerenza dell'intervento con l'ev. progetto di sistemazione della fermata bus (adeguamento LDis nell'ambito degli interventi previsti dal Cantone).

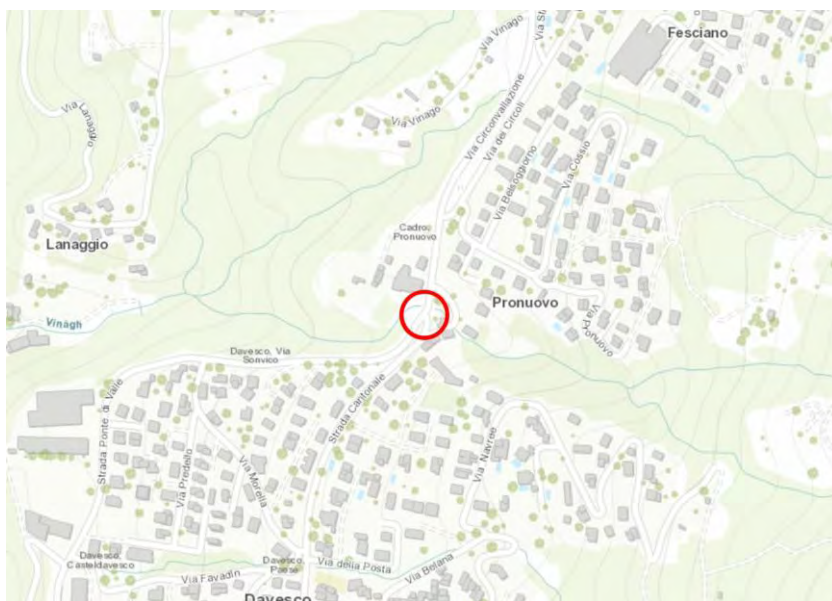
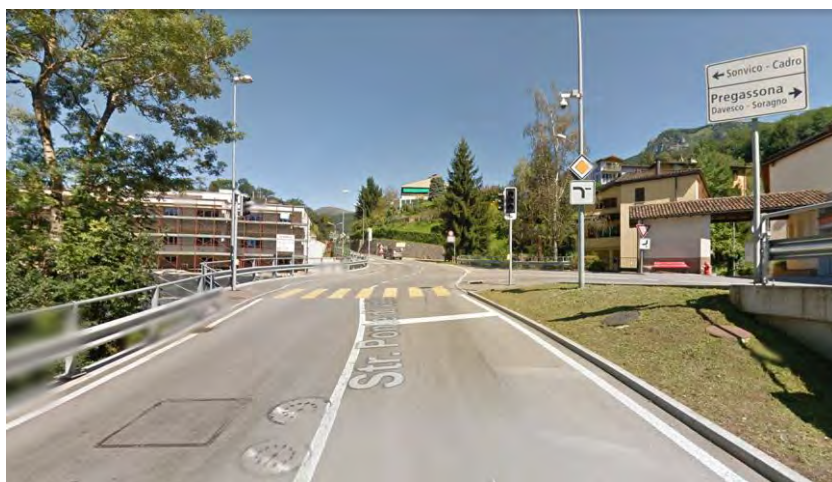
Codice	DAV150	
Comprensorio	Davesco-Soragno	
Localizzazione	strada Cantonale int. strada Ponte di Valle	
Sedi interessate	306 / 307	
Costi intervento	\$	
Priorità	1	
\$:	<25'000.-	1: prioritario
\$\$:	25-150'000.-	2: importante
\$\$\$:	>150'000.-	3: raccomandato
		4: miglioramento opzionale

L'attuale regolazione semaforica prevede luci solitamente spente e la messa in arancione, seguito dal segnale di rosso, solo in caso di chiamata pedonale. Un automobilista in transito non è abituato a vedere in funzione la regolamentazione semaforica, creando incertezze e situazioni di pericolo durante i casi di attraversamento.

Modifica della regolamentazione semaforica. Messa in lampeggiante dell'impianto semaforico; attivazione della fase di verde pedonale in caso di chiamata. Valutare ev. spegnimento durante l'orario notturno in caso di disturbo della luce lampeggiante ad ev. abitazioni.

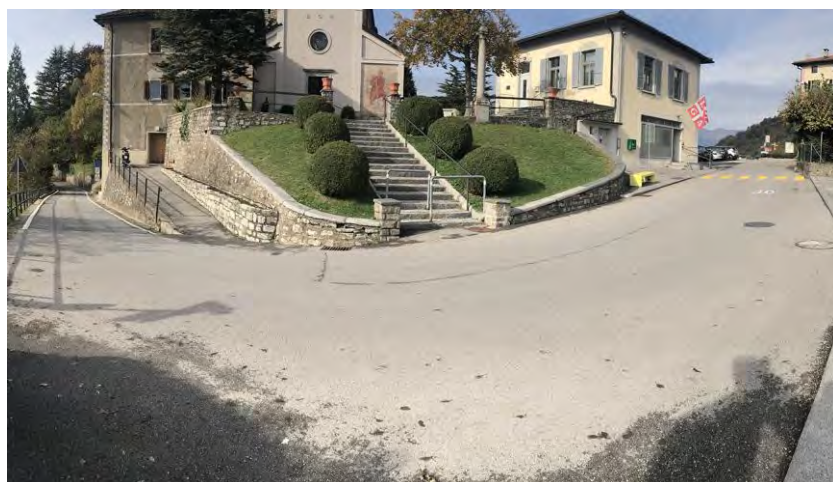
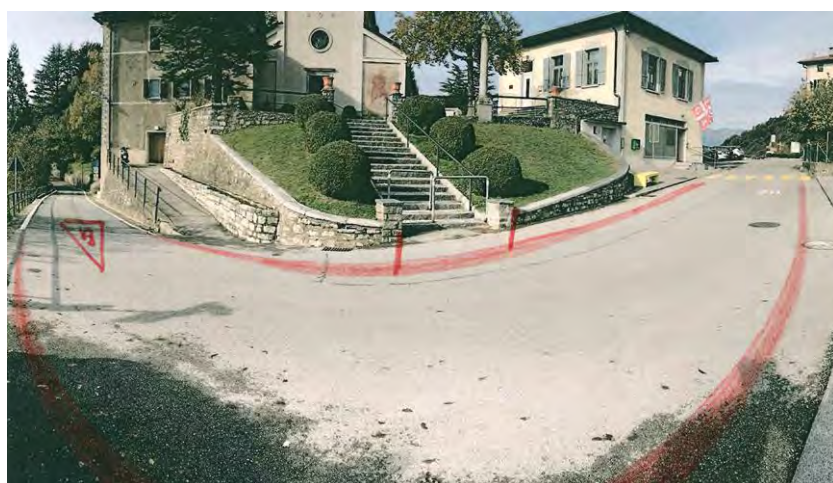
Codice BRE151

Le sedi di SI ed SE sono una di fronte all'altra, su via Brè, in prossimità dell'intersezione con via Cai. Gli allievi di SE usufruiscono della mensa presso la SI. Gli attraversamenti sul mezzogiorno, oltre che quelli per raggiungere le rispettive sedi, avvengono in prossimità di una curva, dove la visibilità non sempre è adeguata in relazione alle velocità di transito.

Demarcazione a terra del segnale di pericolo bambini prima della curva. Pittura fasce rosa ai lati della carreggiata. Posa paletti pole cone in curva in corrispondenza della scalinata di accesso alla Chiesa.

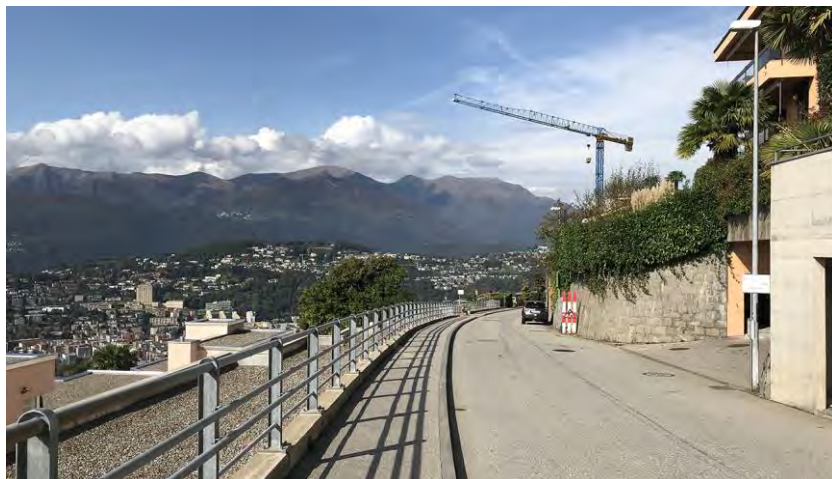
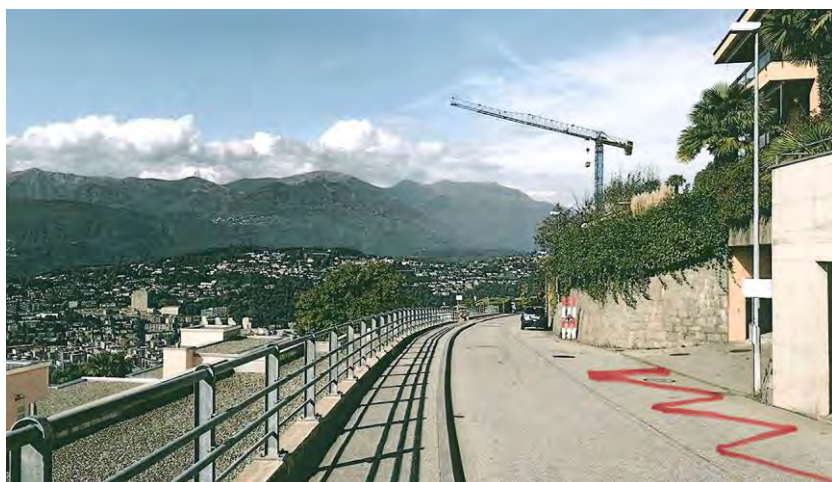
La fermata del pulmino scolastico avviene a bordo strada, in un punto dove lo spazio di attesa è minimo e su un asse interessato a volte da velocità sostenute.

Demarcazione a terra zig zag per messa in evidenza punto di fermata bus. Valutazione ev. ubicazioni alternative a breve distanza che garantiscano condizioni di fruibilità migliori.

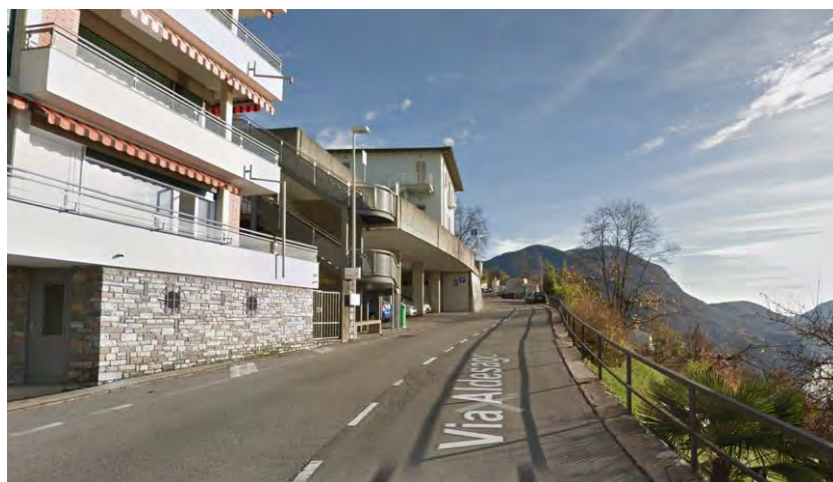
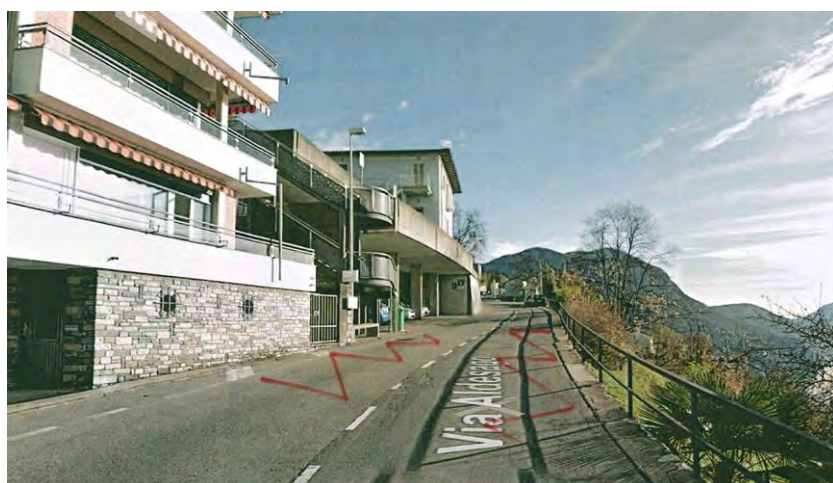
Codice BRE153

La fermata del pulmino scolastico avviene a bordo strada, in un punto dove lo spazio di attesa è minimo e su un asse interessato a volte da velocità sostenute.

Demarcazione a terra zig zag per messa in evidenza punto di fermata bus. Valutazione ev. ubicazioni alternative a breve distanza che garantiscano condizioni di fruibilità migliori.

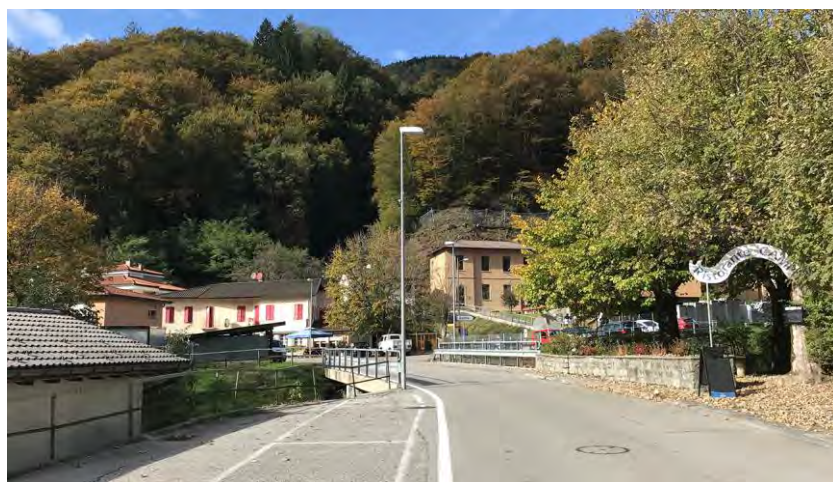
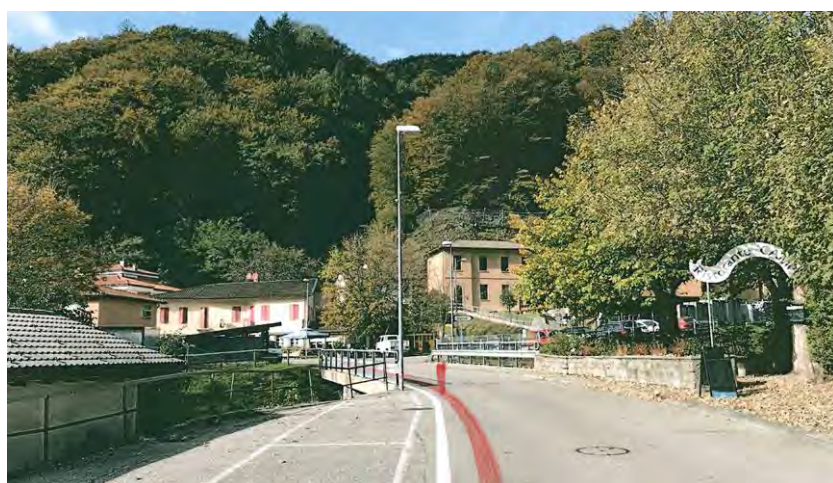
Codice COL154

I pulmini del trasporto scolastico che servono i due versanti della valle fermano in corrispondenza di via al Bosco, appena fuori la scuola, e oltrepassato il ponte, nello slargo a bordo strada. Il breve tratto da percorrere a piedi avviene sulla sede stradale, senza protezione nè moderazione dal traffico di transito.

Realizzazione fascia pedonale demarcata a terra in colore rosa. Paletti dissuasori in prossimità del ponte. Demarcazione a terra del segnale di pericolo bambini. Sistemazione area di fermata bus e di attesa per gli allievi.

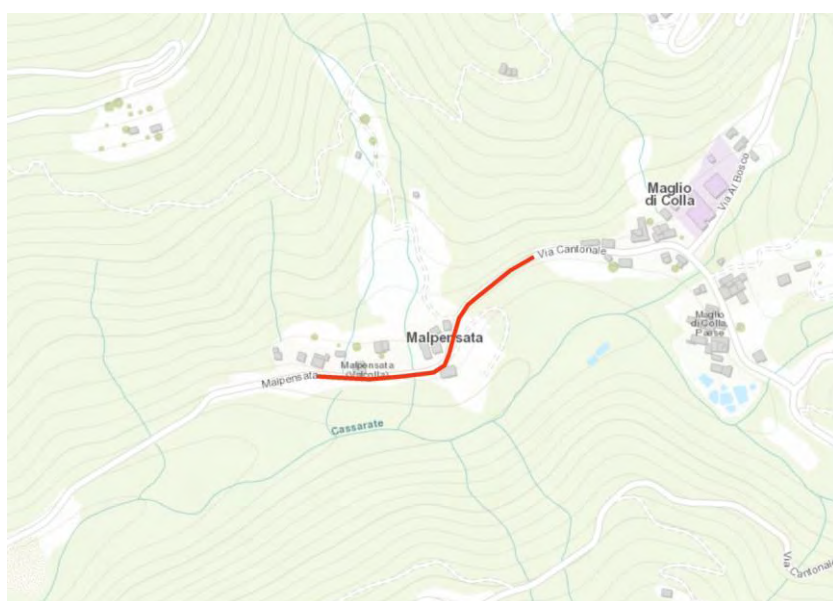
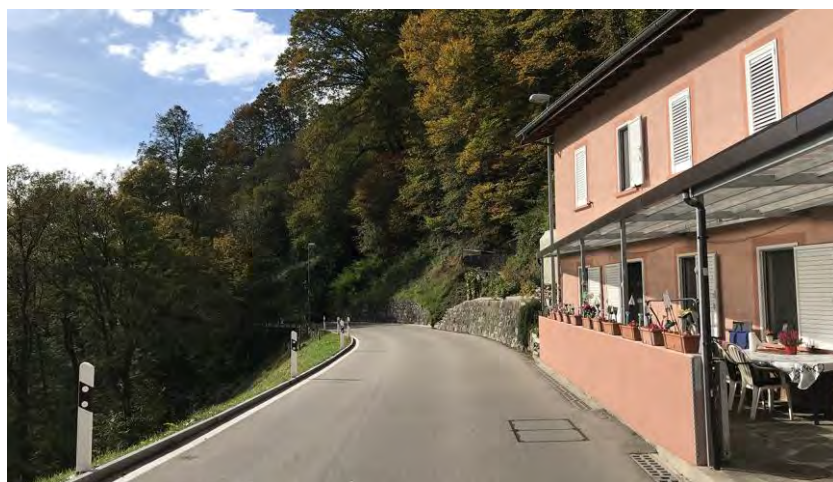
Codice COL155

L'abitato in zona Malpensata è uno dei pochi che potrebbero essere collegati abbastanza agevolmente alla sede scolastica, di modo da consentire un tragitto casa-scuola a piedi. La strada cantonale non presenta marciapiede, ma al suo lato, in prossimità del bosco, vi è già una fascia sterrata fruibile dalle persone a piedi. Visto lo stato del manto stradale, che verosimilmente a breve dovrà essere rifatto, si evidenzia la possibilità di avvalersi del prossimo cantiere per prevedere un collegamento pedonale con il nucleo.

In sede di realizzazione degli interventi di manutenzione della strada cantonale, sistemazione della fascia a margine, lato valle, per creazione di un sentiero di collegamento tra la zona Malpensata e la zona scuole / ristorante. Messa in sicurezza dei punti di attraversamento.

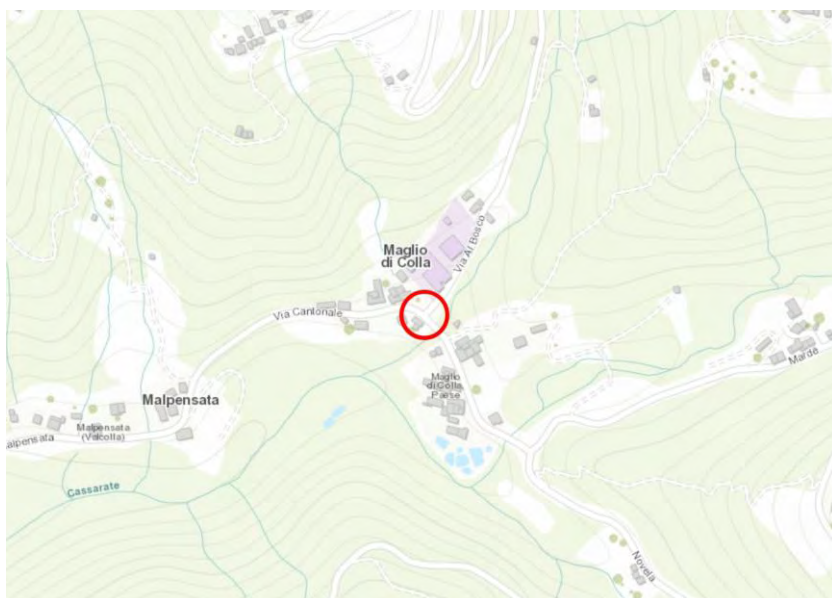
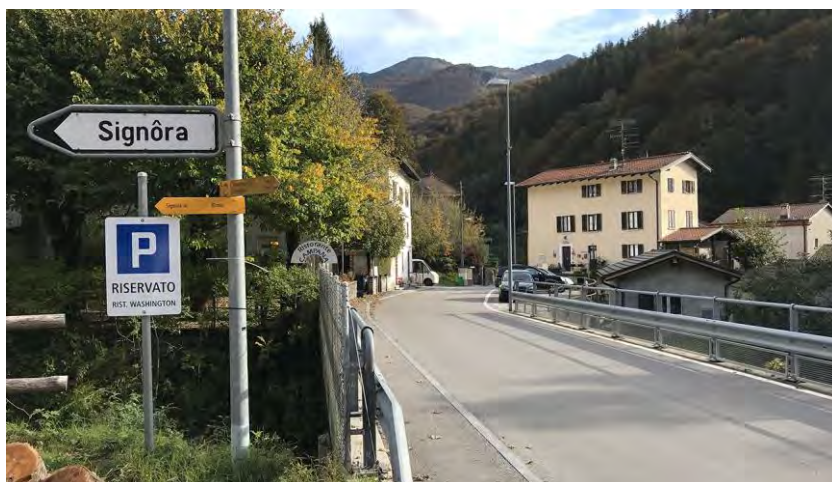
Codice COL156

Le auto in transito sulla strada cantonale difficilmente percepiscono la presenza della scuola e la relativa possibilità di incrociare bambini in transito. Sarebbe auspicabile una maggiore percezione da parte dei guidatori dell'attraversamento di una zona abitata e dotata di servizi ad uso pubblico, quali il ristorante, il piccolo parco giochi e la sede scolastica.

Demarcazione a terra del segnale di pericolo bambini. Valutazione di ev. interventi di moderazione / segnaletica a seguito di approfondimenti sulle velocità di percorrenza e i flussi veicolari attuali.
